## Fotodokumentation

KiTa Wirbelwind, Hallschlag

Register Nr. 2020-1001

Datum: 15.10.2020

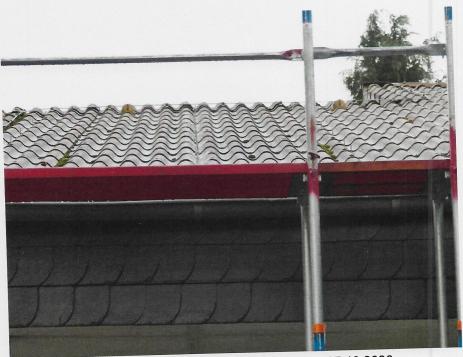
**FotoNr.: 1** Datei: K1600\_P1030403 erstellt am: 07.10.2020 Dacheindeckung Berliner Welle asbestfrei

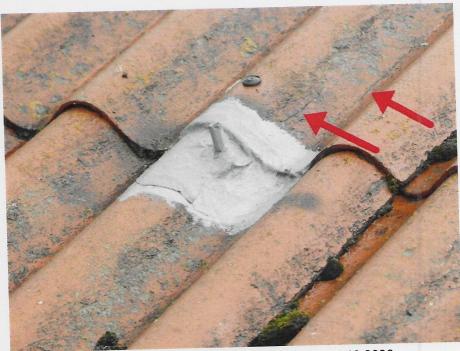
**FotoNr.: 2** Datei: K1600\_P1030404 erstellt am: 07.10.2020 Flüssigabdichtung auf diesem Untergrund sehr schwierig.

Siehe Risse in der Substanz.

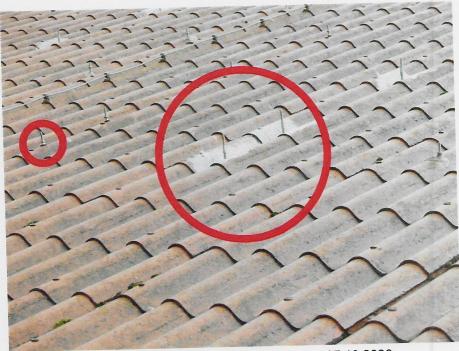
**FotoNr.: 3** Datei: K1600\_P1030405 erstellt am: 07.10.2020 Stockschrauben im Wasserlauf!!!

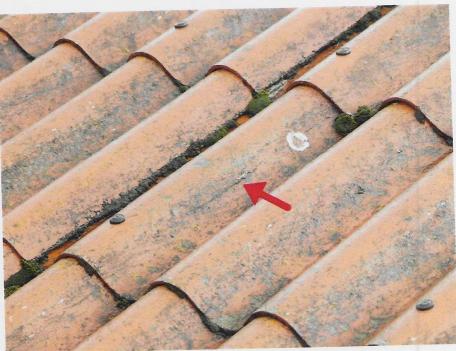
FotoNr.: 4 Datei: K1600\_P1030407 erstellt am: 07.10.2020 Längsriss bis in die Substanz.

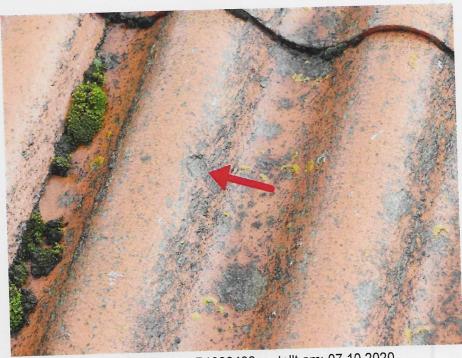
**FotoNr.: 5** Datei: K1600\_P1030408 erstellt am: 07.10.2020 Abplatzung, das geht weiter bei Frost.

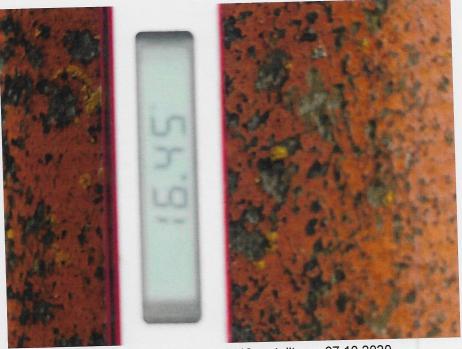
**FotoNr.: 6** Datei: K1600\_P1030412 erstellt am: 07.10.2020 Dachneigung 16°.

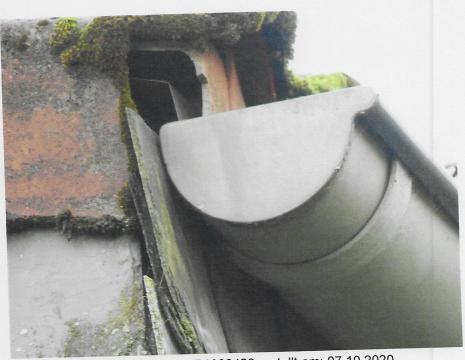
**FotoNr.: 7** Datei: K1600\_P1030420 erstellt am: 07.10.2020 Eine von vielen Stellen, wo der Marder reinkommt, auch über die Bäume.

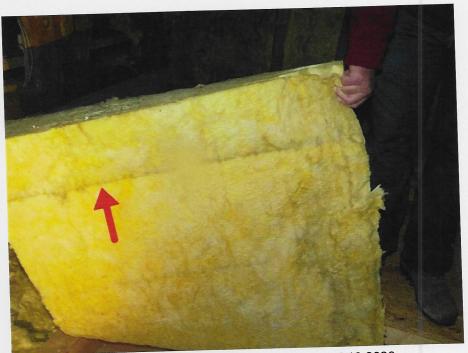
**FotoNr.: 8** Datei: K1600\_P1030424 erstellt am: 07.10.2020 Grenze der Dampfsperre, dahinter bauphysikalische Verfärbungen.

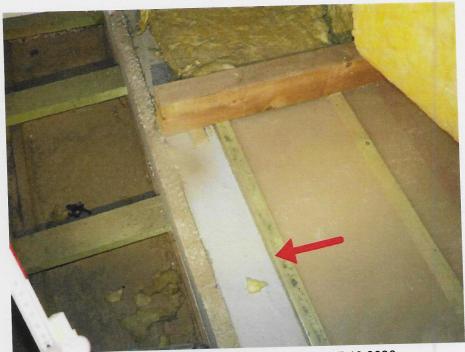
**FotoNr.: 9** Datei: K1600\_P1030425 erstellt am: 07.10.2020 Hier endet die Dampfsperre.

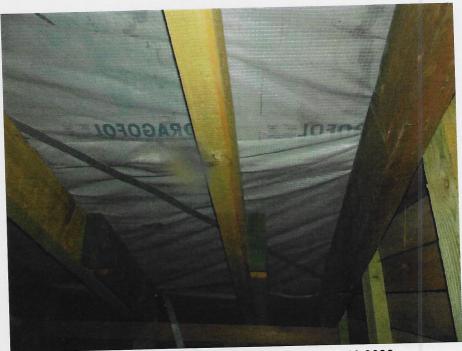
**FotoNr.: 10** Datei: K1600\_P1030431 erstellt am: 07.10.2020 Gitterverstärkte PE Unterspannbahn.

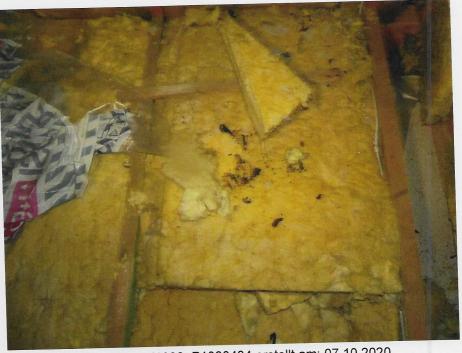
**FotoNr.: 11** Datei: K1600\_P1030434 erstellt am: 07.10.2020 Marderkot!! Eine von sehr vielen Stellen.

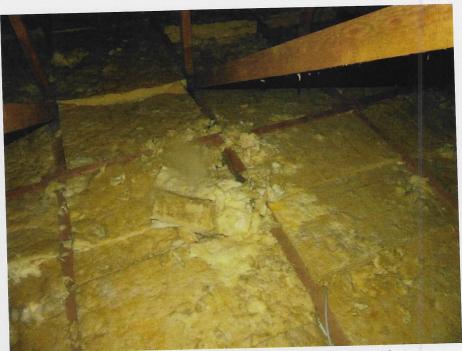
FotoNr.: 12 Datei: K1600\_P1030439 erstellt am: 07.10.2020 Wärmedämmung vom Marder zerwühlt.

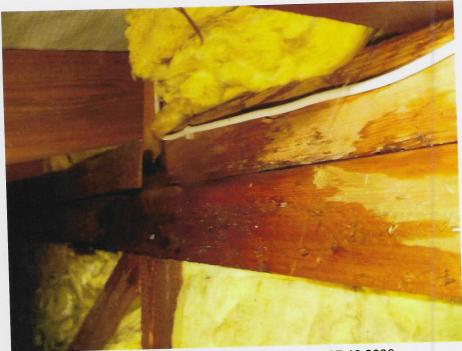
FotoNr.: 13 Datei: K1600\_P1030445 erstellt am: 07.10.2020 Wasserschaden.

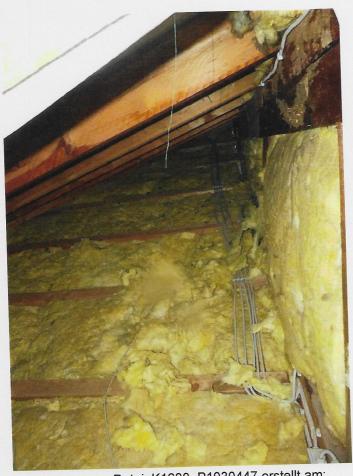
FotoNr.: 14 Datei: K1600\_P1030447 erstellt am: 07.10.2020

Massiver Marderschaden.
