# Hydraulische Untersuchung in der Ortsgemeinde Kerpen (Vulkaneifel)

## Vorstellung der Ergebnisse, Maßnahmen und Prioritäten

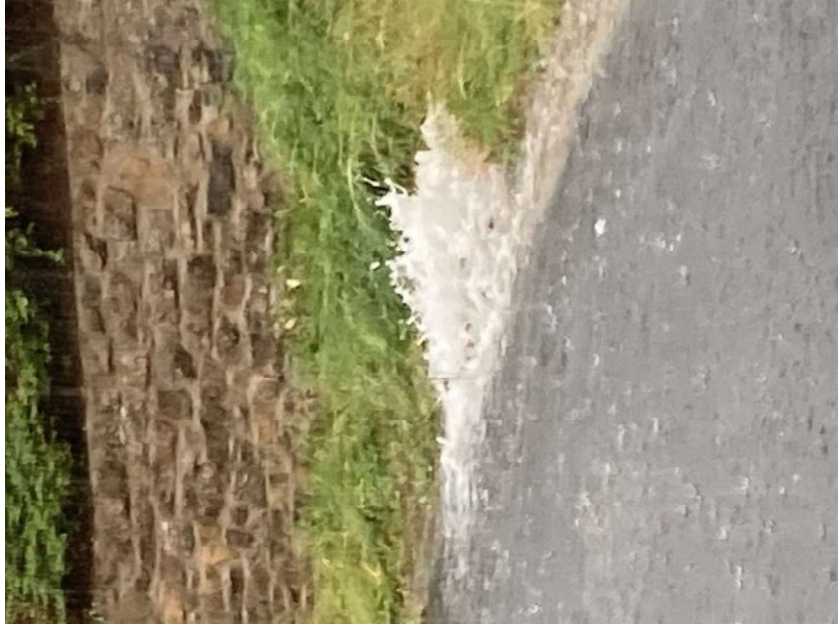
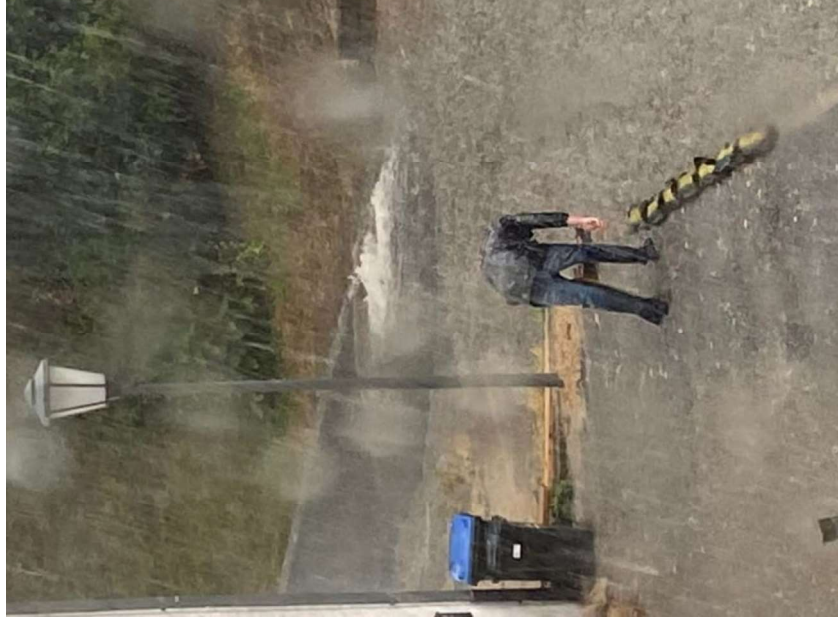
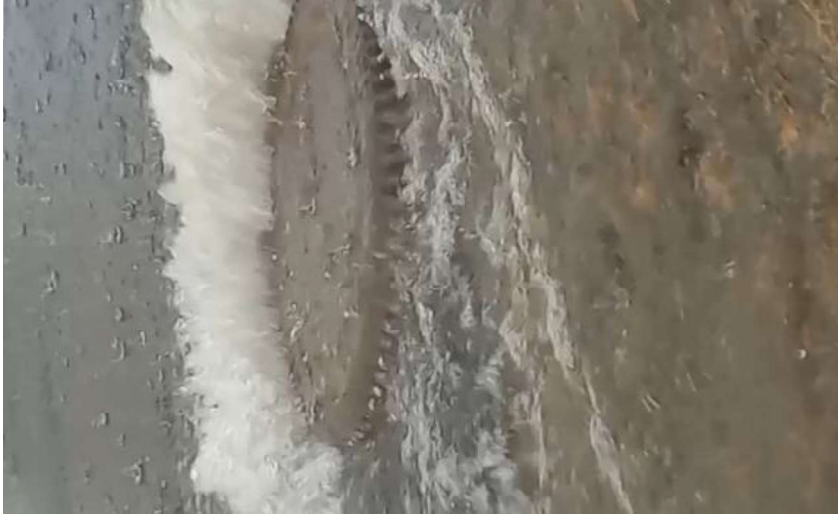
- Bekannte(s) Problem(e) östliche Bachstraße 16 bis 26:

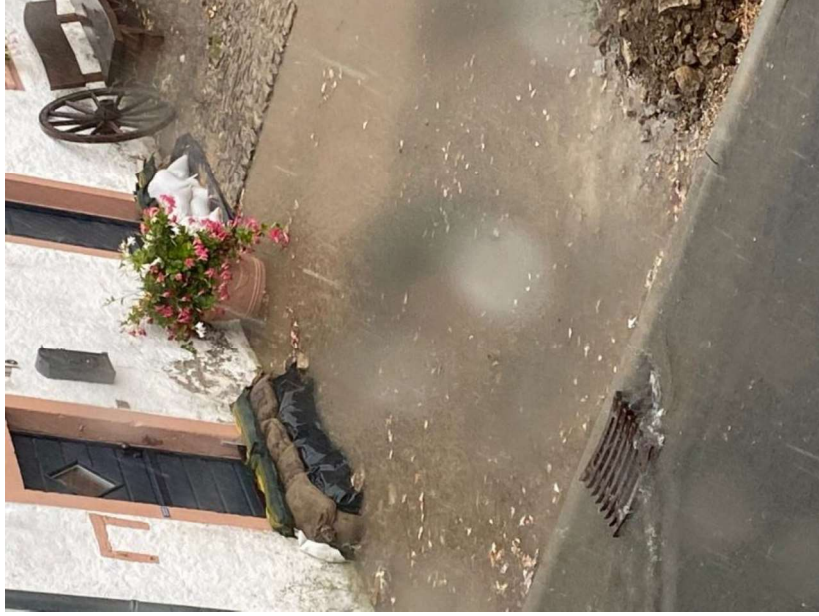
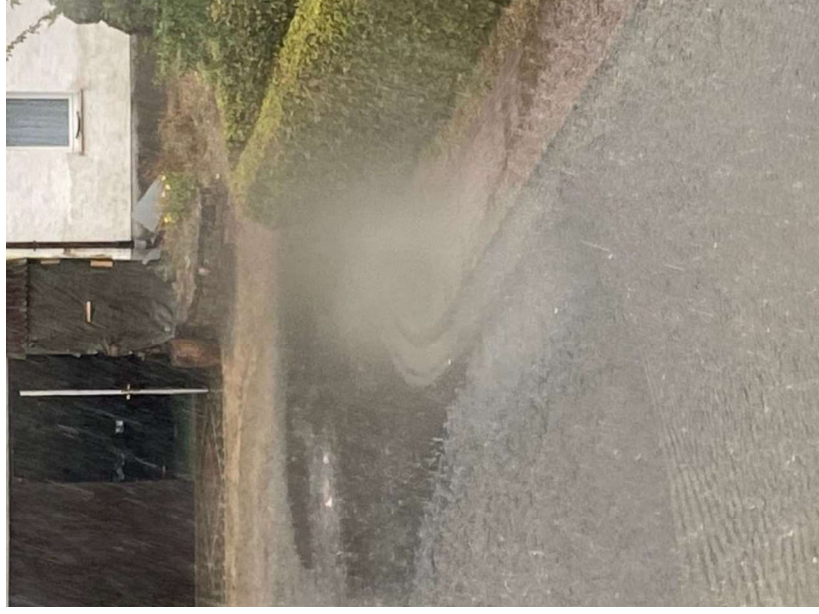
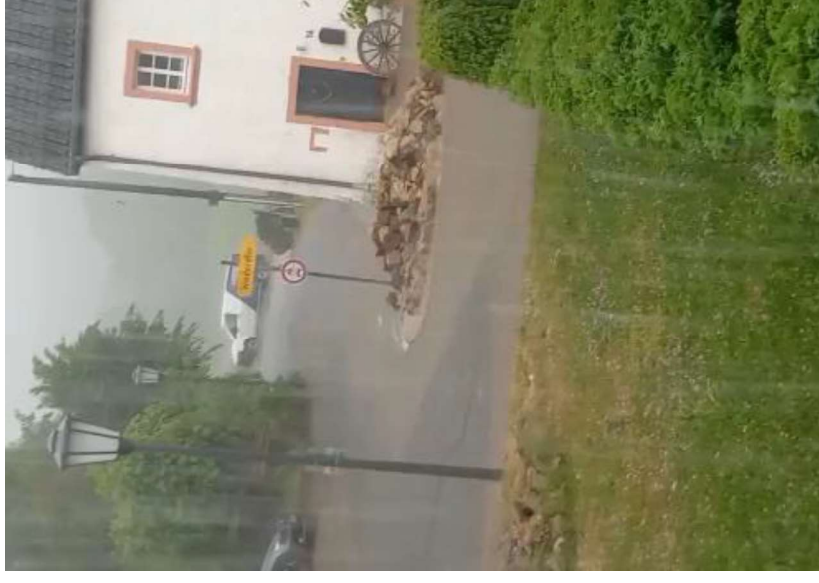
- Bekannte(s) Problem(e) östliche Bachstraße 16 bis 26: Folgen

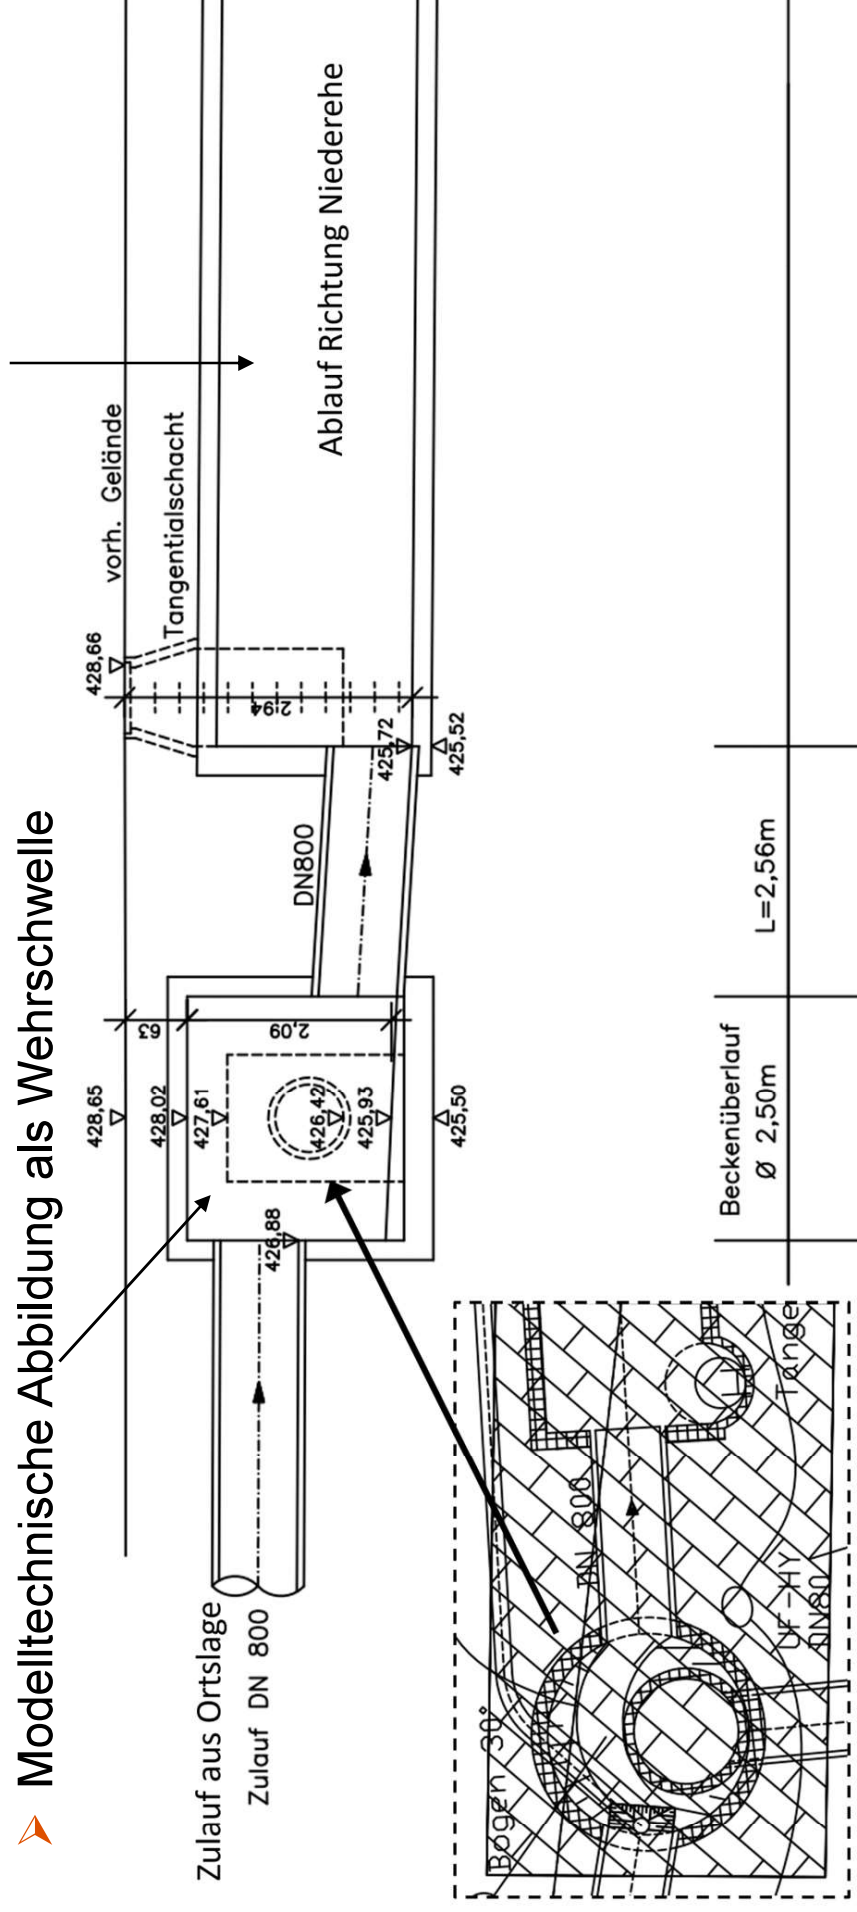
Kreisrunder Überfall zur Entlastung

Speichervolumen  $V = 94 \text{ m}^3$

- Modelltechnische Abbildung als Wehrschwelle

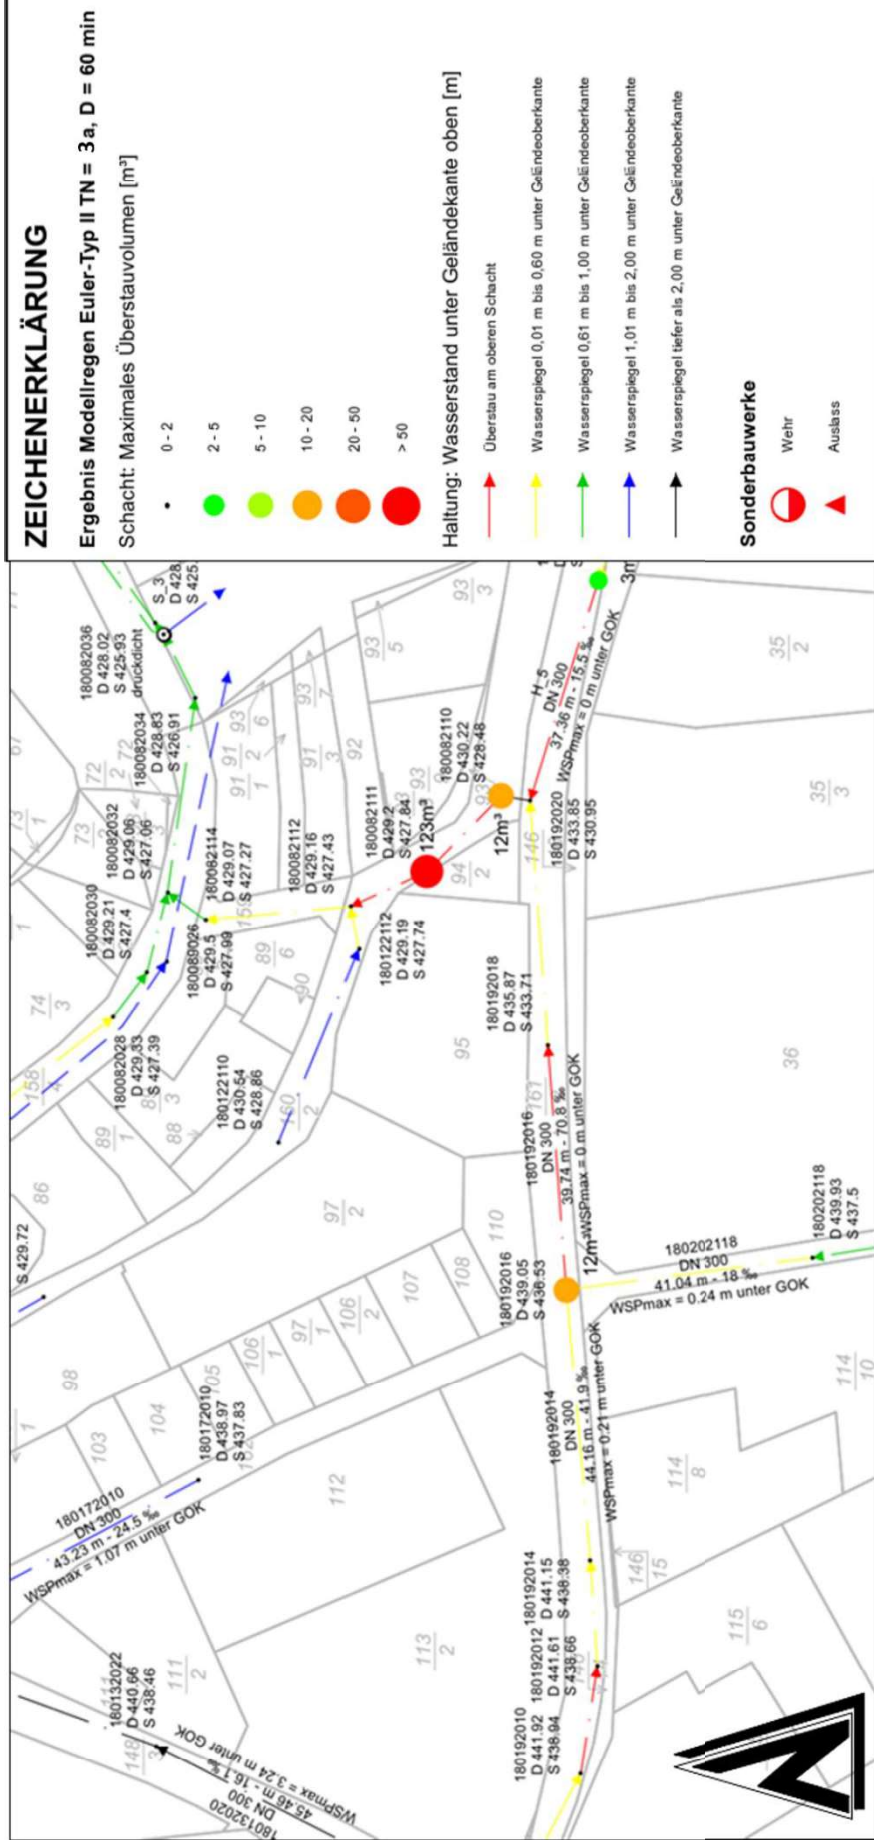
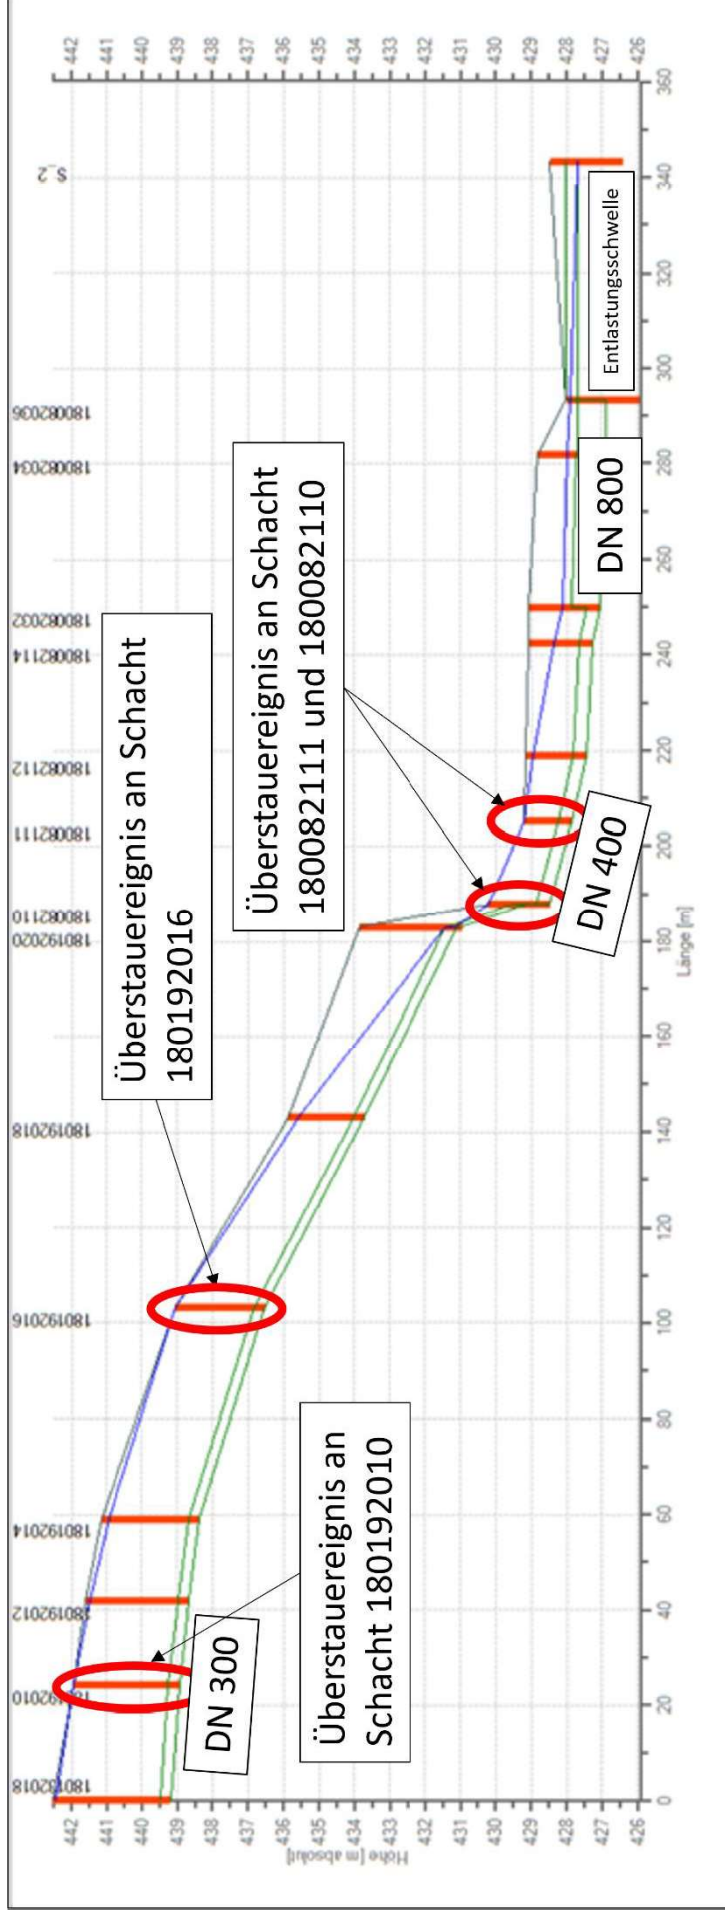
- **Priorität 1:** Bereich „Östliche Bachstraße/Niedereher Straße“

- **Priorität 1:** Bereich „östliche Bachstraße/Niedereher Straße“
- **Ursachen:**
  - Geringe Abflusskapazität aufgrund geringer Nennweite im Übergang der Bachstraße zur Niedereher Straße
  - Hydraulisch ungünstige Zuflussbedingungen aus Osten (Niedereher Straße) und Westen (Niedereher Straße) durch diametralen Zufluss
  - Nachrangig, aber hydraulisch ungünstig: Senkrechte Zuflüsse im obenliegenden, westlichen Haltungsstrang der Niedereher Straße

1. Nennweitererhöhung zwischen Schacht 180082114 und 180082110
2. Möglichkeit der Linersanierung in Niedereher Straße in Richtung Osten

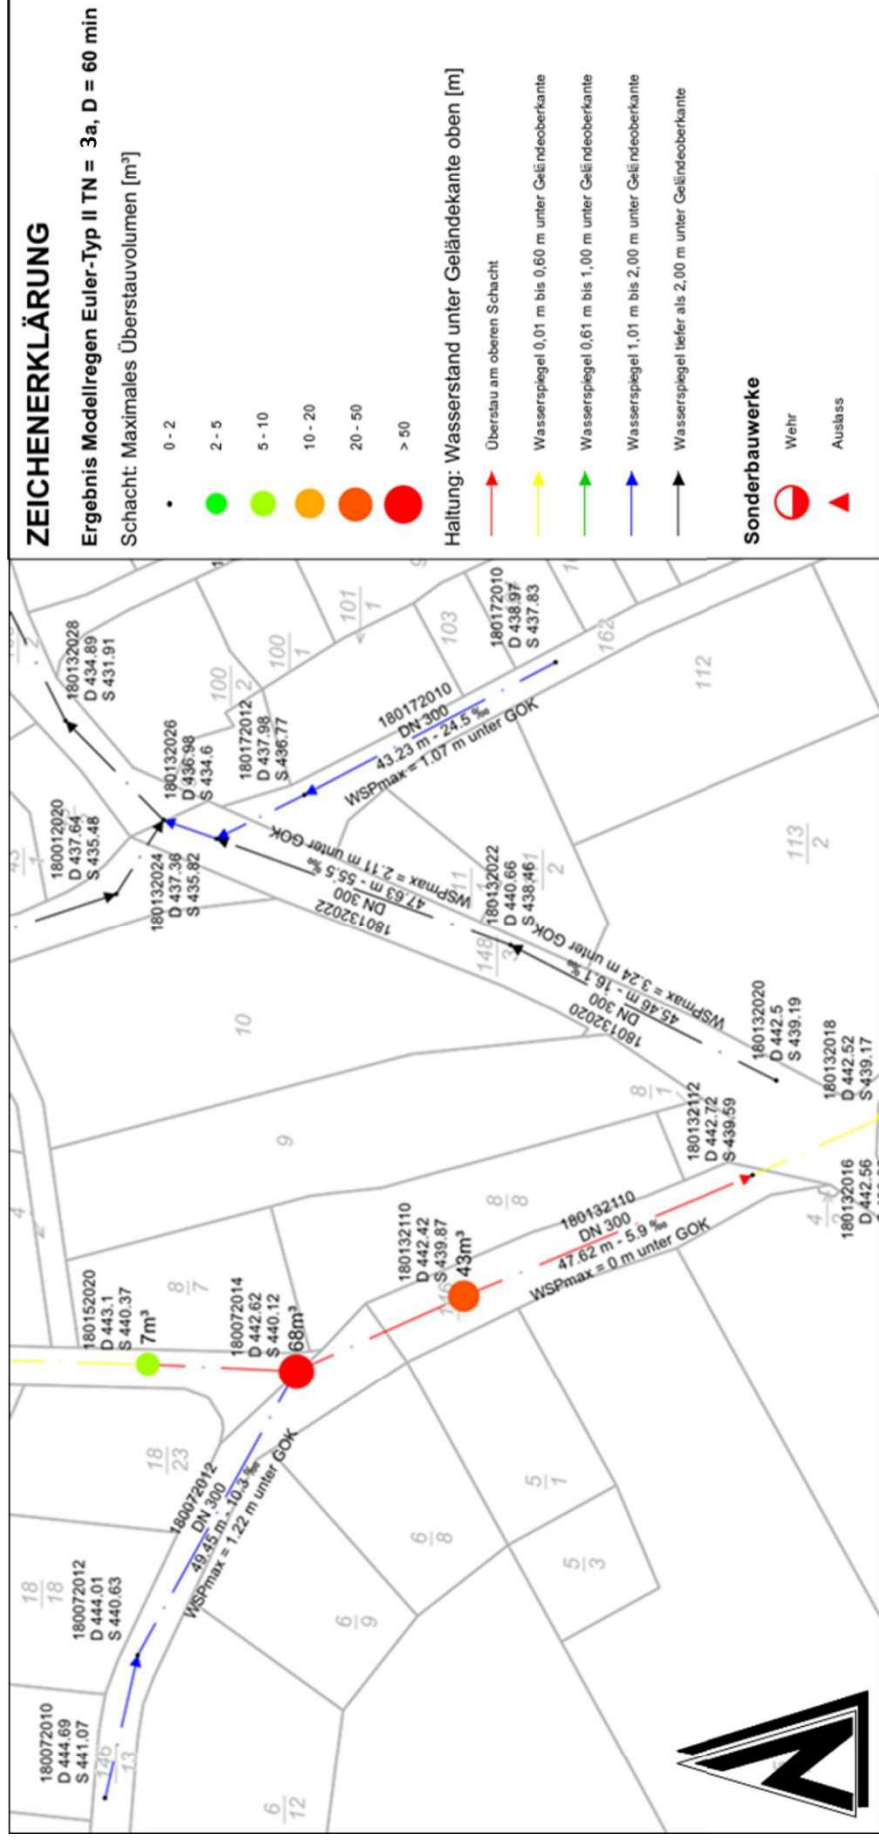
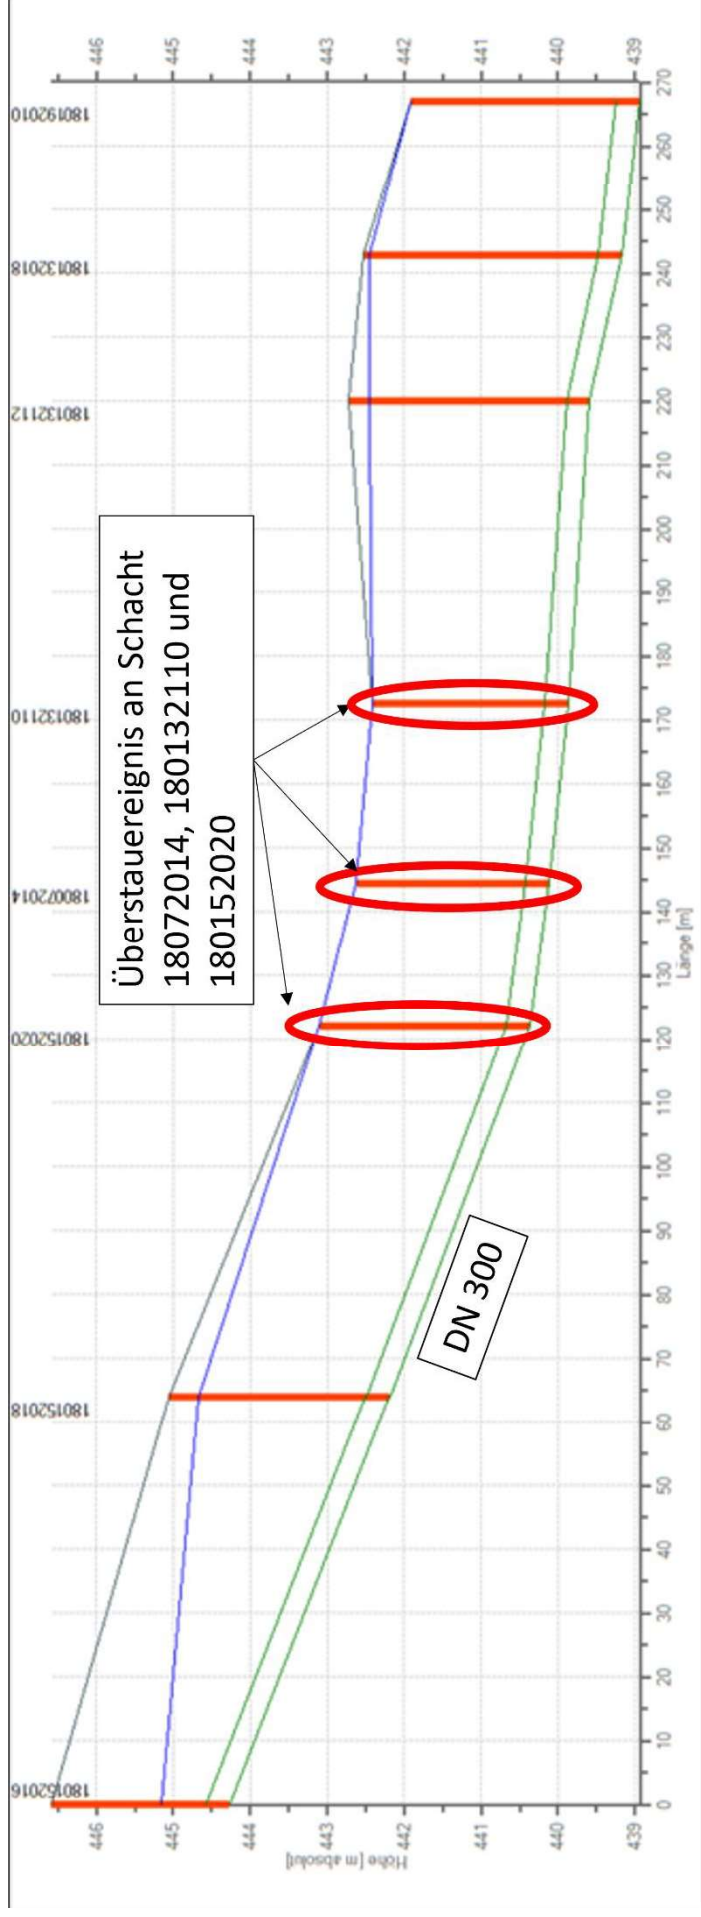
- **Priorität 2: Bereich „Stilsdorf“ –Überstau in Fritz-von-Wille-Str.**

- **Priorität 2:** Bereich „Stilsdorf“ –Überstau in Fritz-von-Wille-Str.
- **Ursachen:**
  - In Relation zur Nennweite zu große angeschlossene Fläche
  - Nicht ausreichende Abflusskapazität aus dem Baugebiet „Stilsdorf“ in das nachfolgende Ortsnetz
  - Topografisch ungünstige Bedingungen durch Senke im Bereich der Schächte

- bisher sind aus diesem Bereich keine Überstauereignisse bekannt
- zunächst Abstimmung mit SGD Nord (Obere Wasserbehörde), wie mit der Diskrepanz zwischen Planung (mod. Trennsystem mit Versickerung) und Ausführung (Mischsystem) des Entwässerungssystem umgegangen werden soll

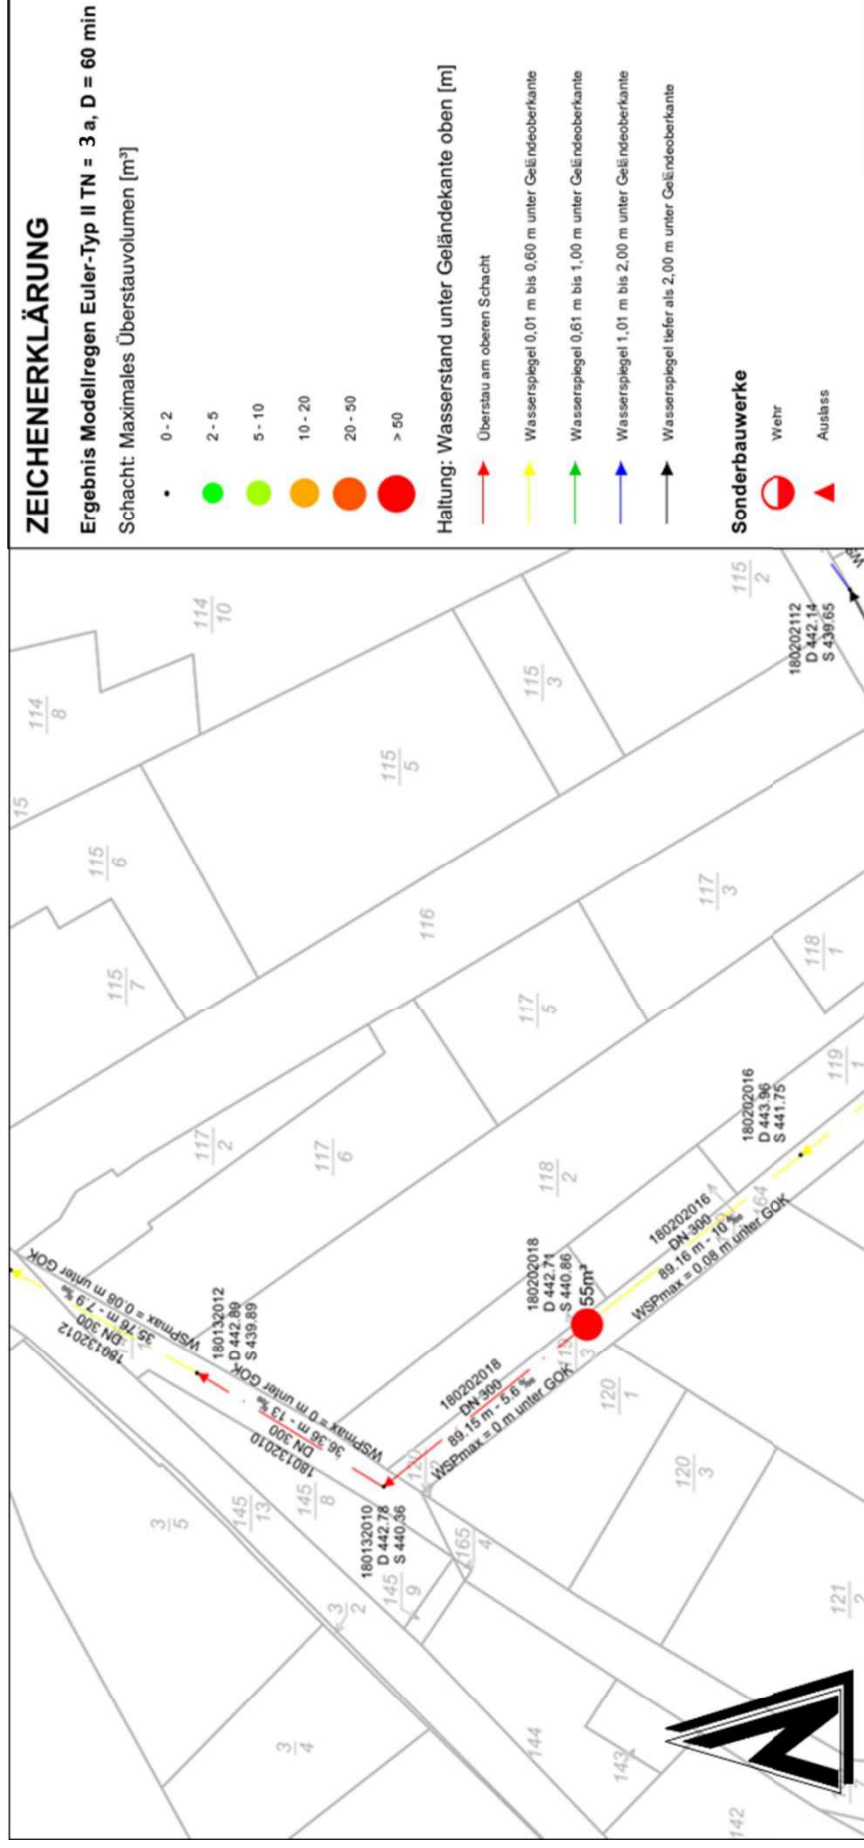
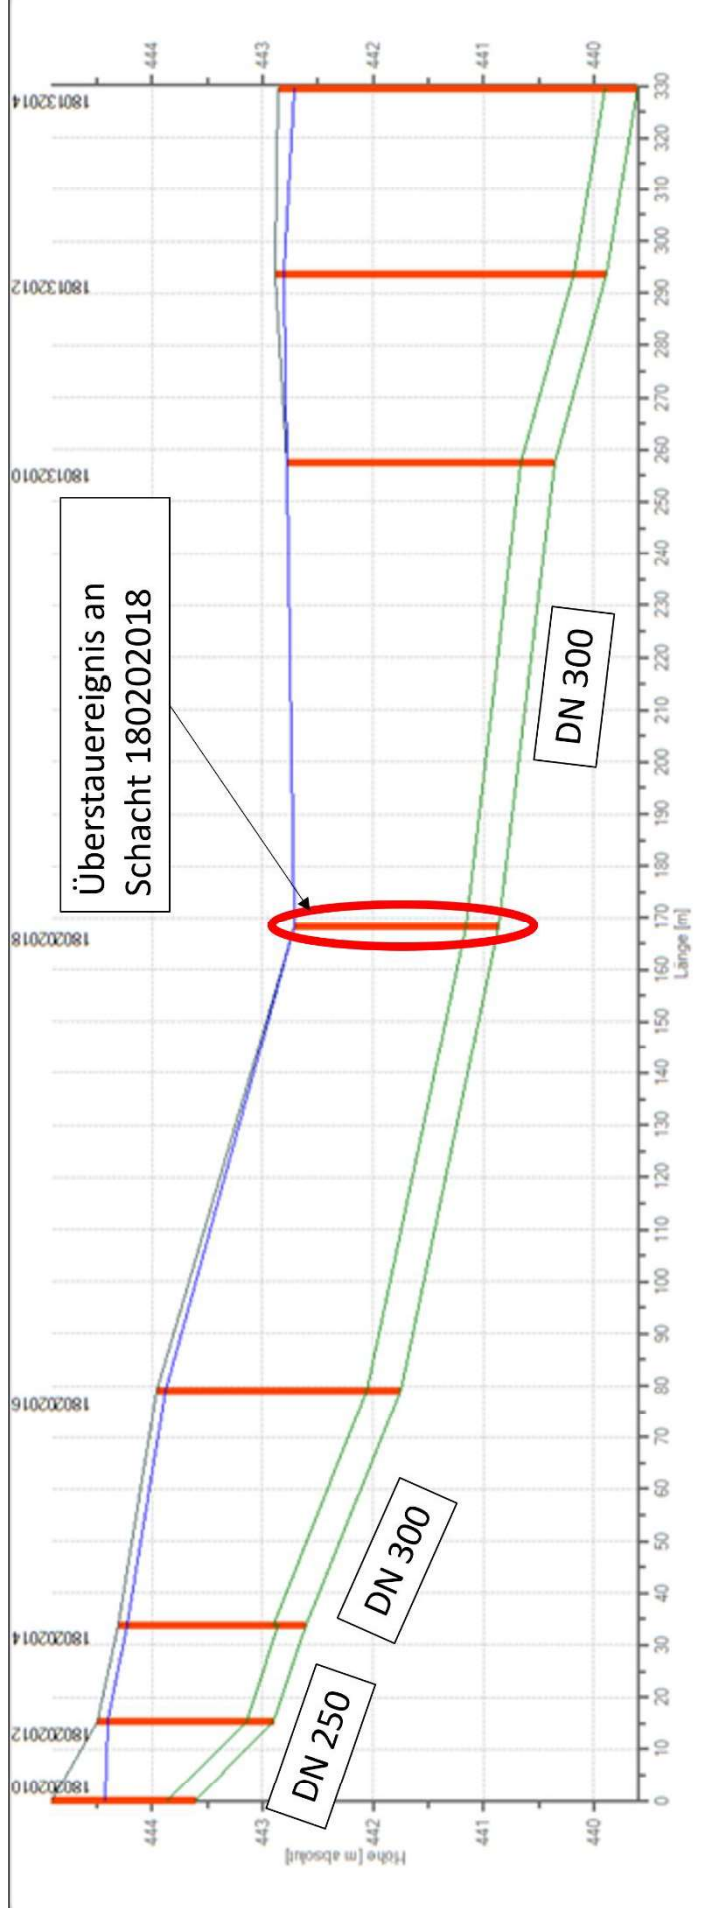
- **Priorität 3: Bereich Schulstraße**

- **Priorität 3:** Bereich Schulstraße – Überstau in Schulstraße
- **Ursachen:**
  - Nicht ausreichende Abflusskapazität im nachfolgenden Kanalnetz
  - Topografisch ungünstige Bedingung durch Senke im Bereich des Schachts

- bisher sind aus diesem Bereich keine Überstauereignisse bekannt
- zunächst weitere Überprüfung der Randbedingungen (befestigte Flächen, Kanalbestand) sinnvoll
