# Beseitigung von Hochwasserschäden am Henkersbach in der Ortslage Pelm

Henkersbach  
Ortslage Pelm

**Maßnahmenart:** Wiederherstellung des Gewässerufers und des  
Gewässerbettes

**Grundstücke:** Gemarkung Pelm, Flur 13, Flurstück 660/271

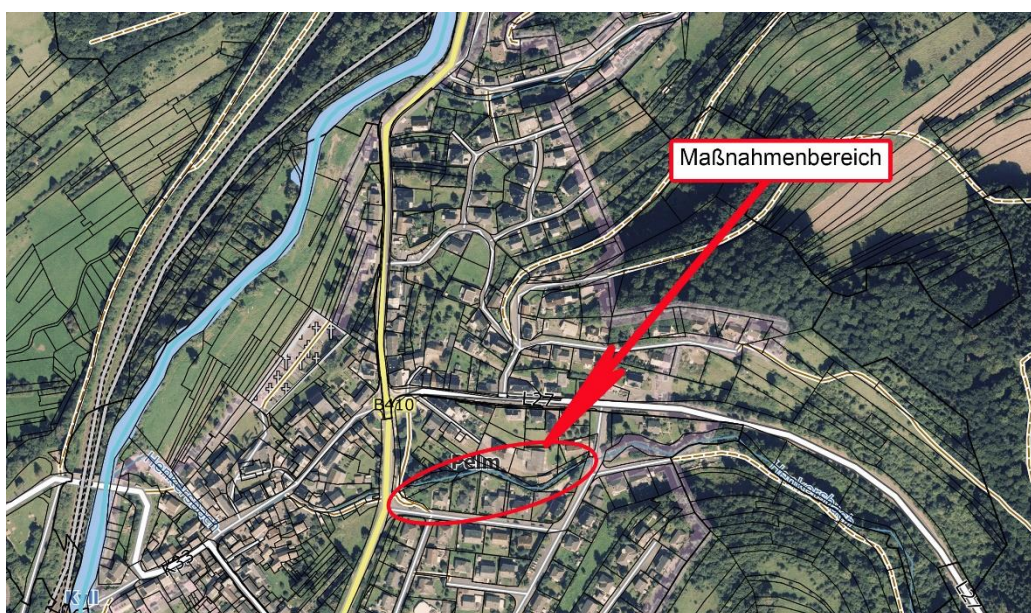
Abbildung 1: Maßnahmenbereich am Henkersbach

In Folge des plötzlich auftretender Niederschlagsereignisses vom 14./15. Juni 2021 wurde der Henkersbach in der Ortslage auf einer Länge von ca. 125 m stark beschädigt (Abb. 1).

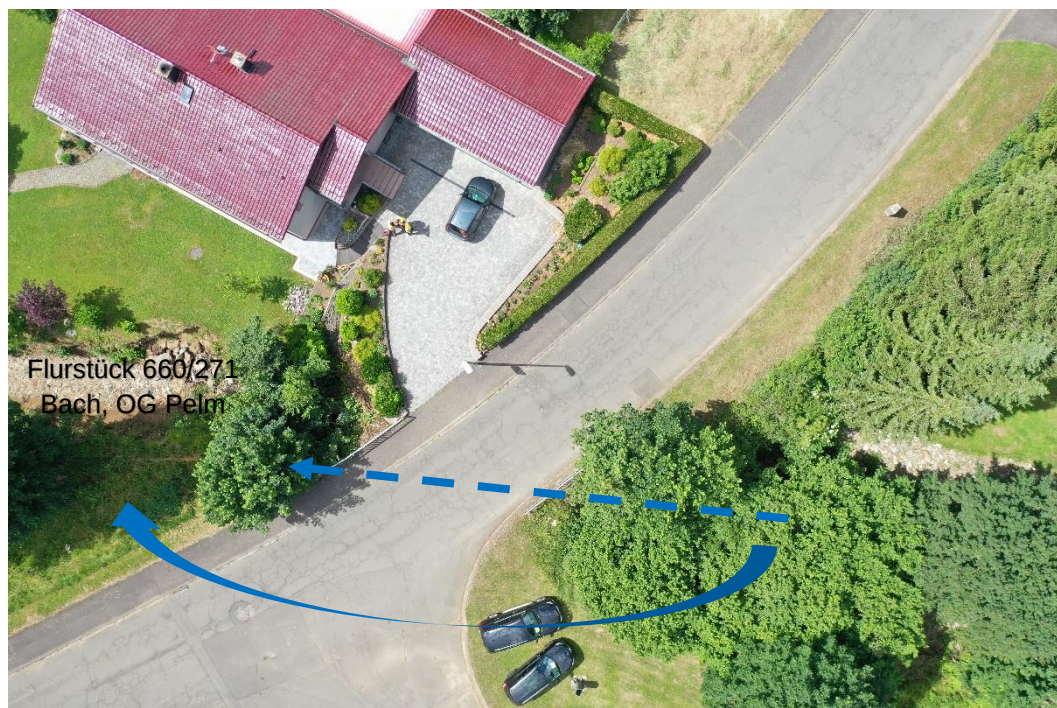
Durch einen Einstau des oberhalb befindlichen Durchlasses des Baches unter der Straße Studentenring sowie ein Überströmen des Durchlassbauwerkes kam es zu erheblichen

Schäden an der Gewässersohle sowie den angrenzenden Anliegergrundstücken einschließlich der zugehörigen Uferbefestigungen.

Abbildung 2: Durchlassbauwerk des Henkersbaches unter der Straße Studentenring (Fließrichtung von rechts nach links)

Die Verbandsgemeinde beabsichtigt die Erosionsschäden and der Gewässersohle wiederherzustellen. Dazu gehört die Korrektur des Längsgefälles des Gewässers, den Wiederaufbau und die dauerhafte Sicherung der Gewässersohle auf der Breite des zukünftigen Bachbettes sowie die Sicherung des Auslassbereiches der Verrohrung unterhalb der Straße Studentenring.

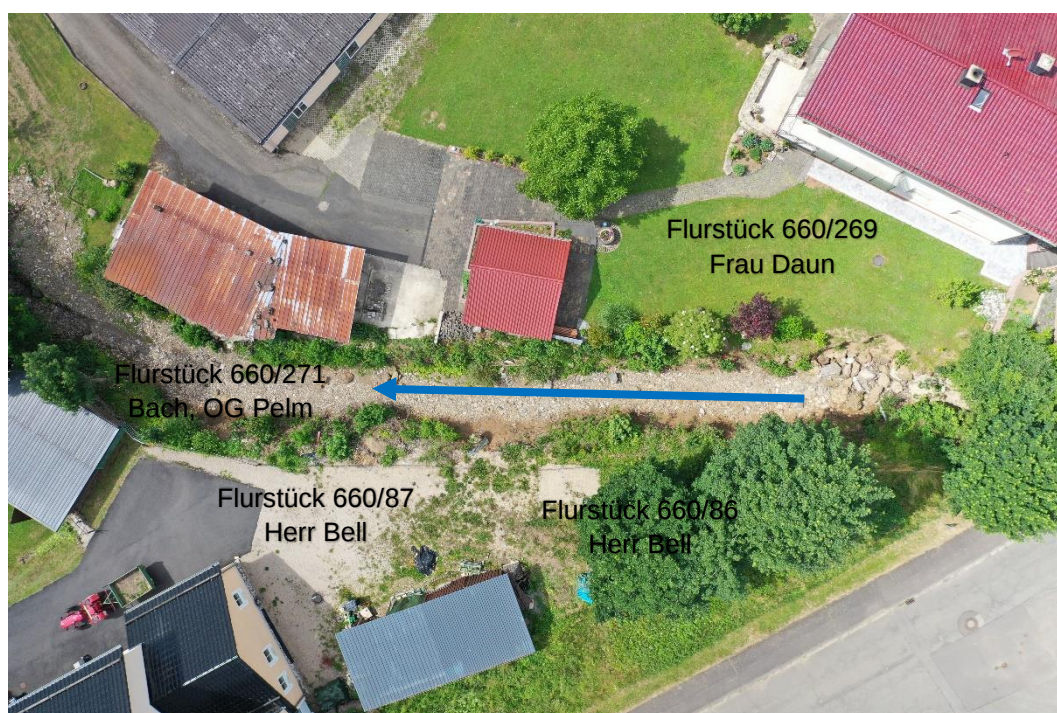
Abbildung 3: Grundstück Frau Daun (rechts) u. Herr Bell (links) des Baches

Dabei wurde die Gewässersohle während des Starkregenereignisses stark ausgespült, das Gewässerbett ist infolge von Tiefenerosion stellenweise um bis zu 1 Meter eingetieft worden. Die Sohl- und Ufersicherung unterhalb des Durchlassbauwerkes wurde zerstört.

Die Zerstörungen im Sohlbereich führten zu einer Unterspülung und zu einem Zusammenbruch der Ufermauern der Gewässeranlieger. Nachfolgend erodierte der Bach durch Seitenerosion um bis zu 2 Meter in die Anliegergrundstücke hinein.

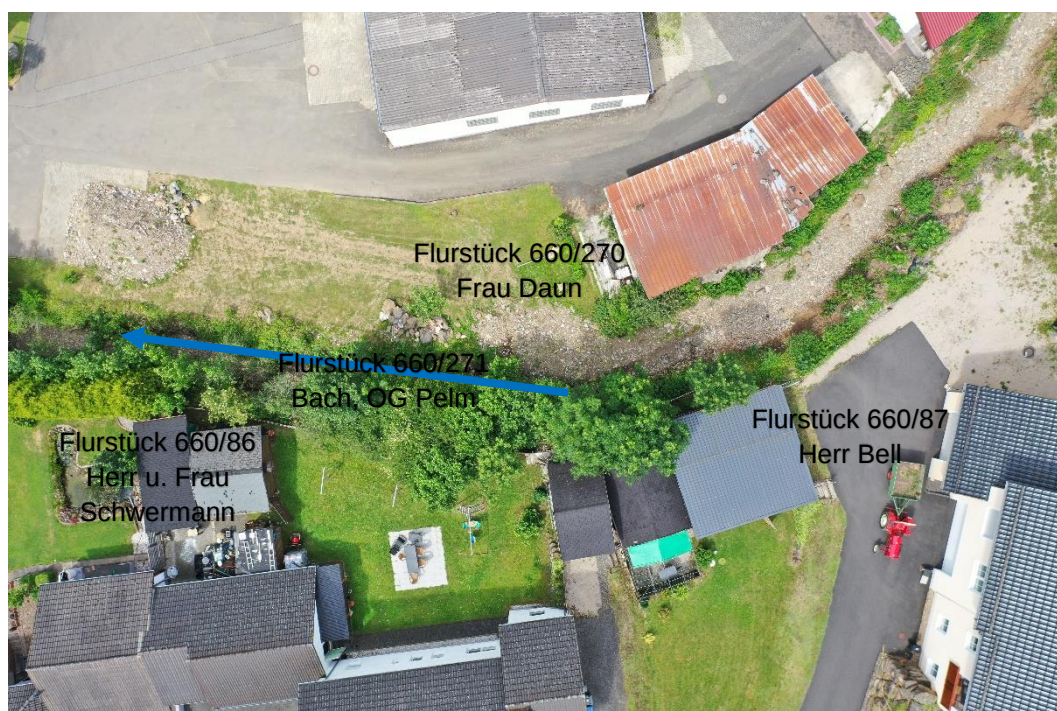
Abbildung 4: Grundstück Frau Daun (rechts), Herr Bell u. Herr u. Frau Schwermann

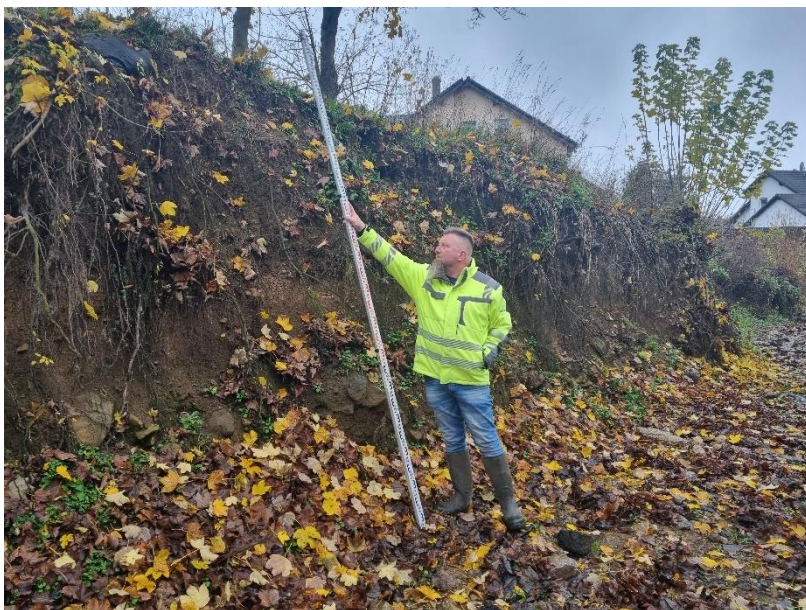
Das Flurstück 660/86, Flur 13, wurde im Uferbereich schwer betroffen. Unterhalb der Unterführung des Henkersbaches im Bereich der Straße Studentenring ist die Böschung seit dem Niederschlagsereignis als Steilufer ausgebildet mit einem Höhenunterschied von mehr als 2 Metern (Abb. 2).

Abbildung 5: Erosion im Uferbereich

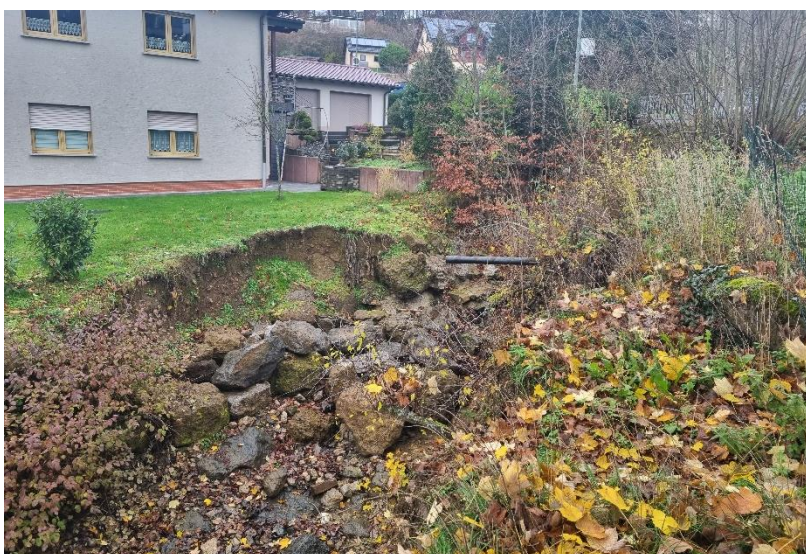
Die Flurstücke 660/269, 660/270, 539/5, 569/9, 539/7 und 519/9, einschließlich des Erdgeschosses eines Gebäudes, wurden damals überflutet und das Ufer abschnittsweise zerstört (Abb. 3).

Abbildung 6: Schaden im Gewässerbett und beschädigtes Gewässerufer

Das Gewässerbett wird durch miteinander vernetzte Querriegel gesichert (Lageplan). Das Längsgefälle wird angepasst.

Dabei wird die Sohle breiter und doppeltrapezförmig wiederhergestellt, um den Abfluss zu verbessern (Skizzen A, B und C). Zur Wiederherstellung des Gewässerbettes wird das alte Sohlsubstrat, das während des Hochwasserereignisses mittransportierten Natursteinmaterials, sowie zusätzliches Natursteinmaterial in gestuften Korngrößen (0-200 mm) eingebaut. Die Böschungen werden durch eine Schwergewichtsmauer aus Natursteinmaterial gesichert (Skizzen A, B und C). Dabei wird dem Gewässer mehr Raum zur Verfügung gestellt, um die Gefahr eines erneuten Schadens bei zukünftigen Ereignissen zu reduzieren.

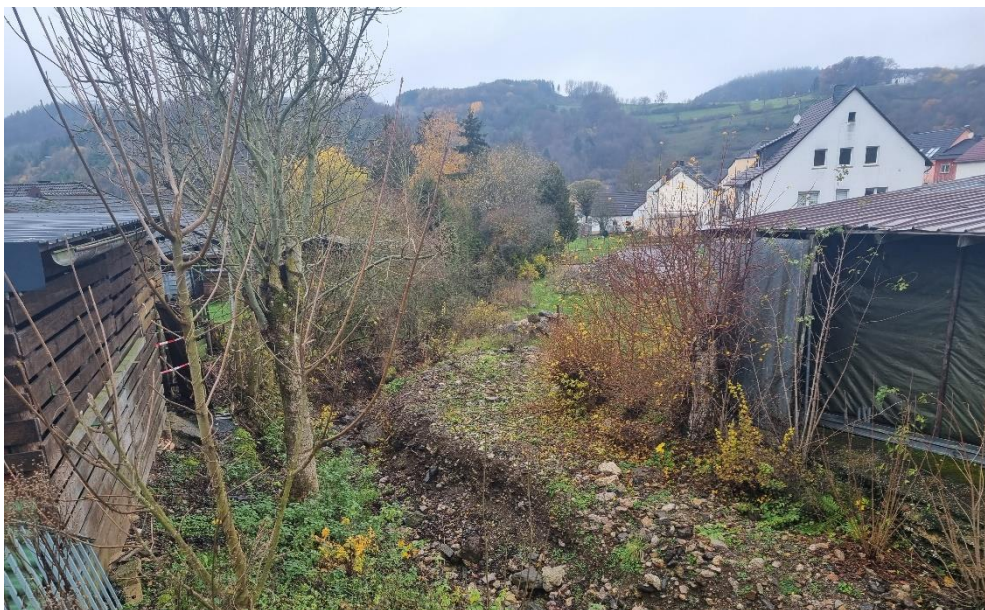
Massen von Schlamm, Steinen und anderen transportierten Materialien wurden auf dem Flurstück 660/270 sowie auf den nebenliegenden Flurstücken abgelagert.

Abbildung 7: Ablagerung von Treibgut

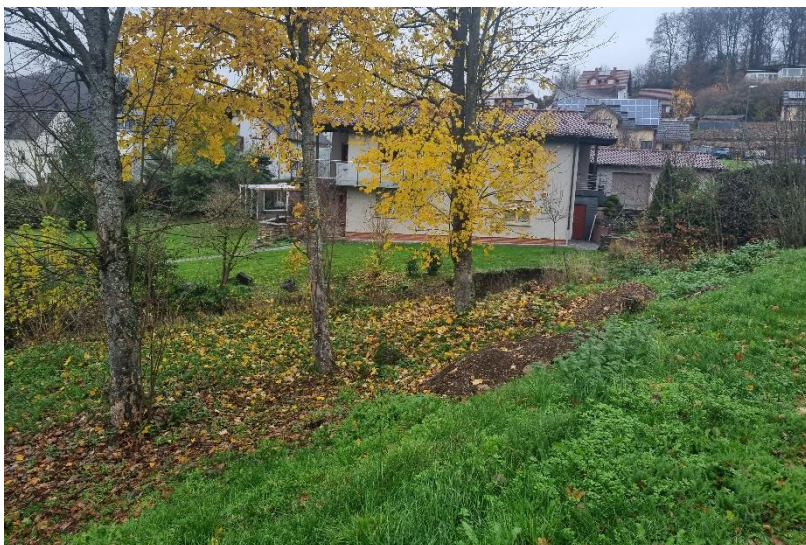
Abbildung 8: Rodungsarbeiten zur Herstellung der Baustellenzufahrt

Drei Laubbäume werden auf dem Flurstück 660/86 gerodet, um eine Baustellenzufahrt von der Straße „Studentenring“ zu ermöglichen.

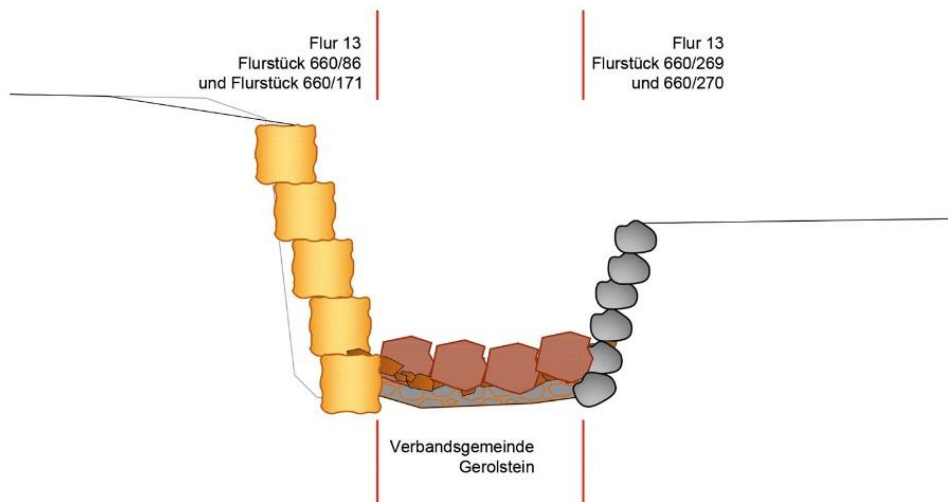
Abbildung 9: Systemskizze Kostenanteil

Durch das Unwetter sind Schäden am Gewässer (Gewässersohle) und im Bereich von privaten Grundstücken (Ufermauern, Seitenerosion) entstanden.

Die Schäden zur Wiederherstellung für die Gewässersohle (Korrektur des Längsgefälles, dauerhafte Sicherung der Fließsohle in ihrer neuen Breite) sowie die Wiederherstellung des Auslassbereiches der Verrohrung übernimmt die Verbandsgemeinde.

Die Wiederherstellung der Grundstücksfläche sowie der Ufersicherungen und Ufermauern übernehmen die betroffenen Grundstückseigentümer für ihre jeweiligen Grundstücke.
