VERBANDSGEMEINDEWERKE OBERE KYLL

FACHTECHNISCHE STELLUNGNAHME

ZUR URSACHENFINDUNG DER TRINKWASSERVERKEIMUNG

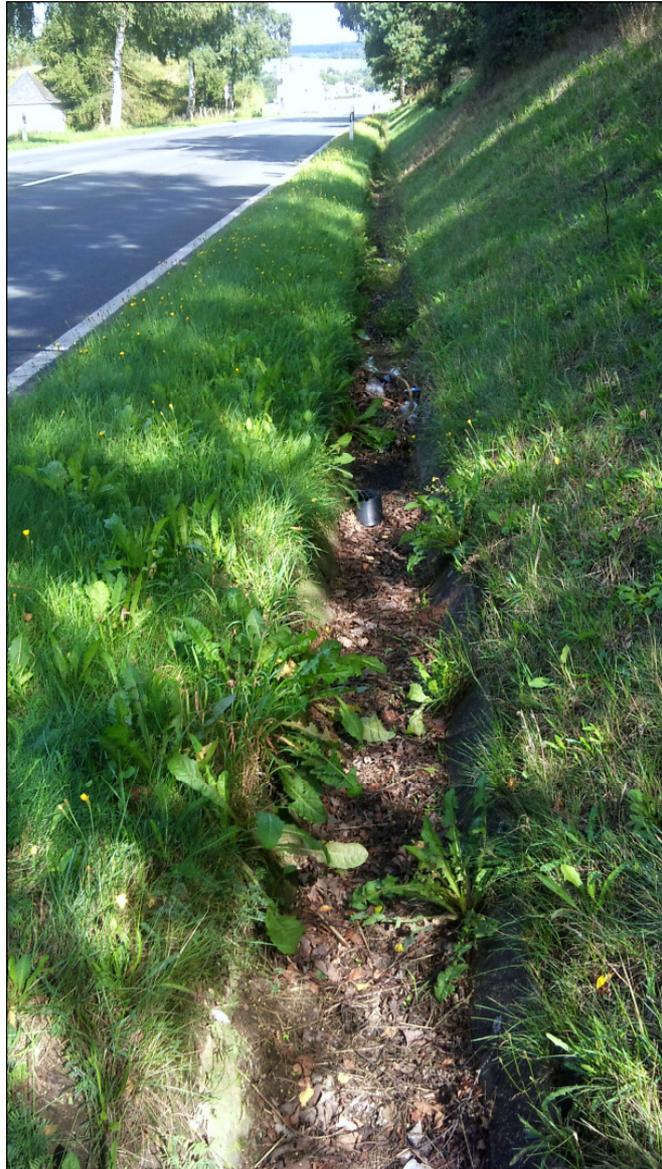
- Oberhalb (unmittelbar östlich) des Brunnens verläuft die Bundesstraße 421. Die Straße weist ein hangseitiges, vom Brunnen abgewandtes Gefälle auf. Zwischen Fahrbahn und Seitengraben existiert ein ca. 1m breiter, begrünter Seitenstreifen, in dem eine unterirdische Straßenentwässerungs- bzw. -sickerleitung verläuft. Zur Straßenentwässerung wurde ein ca. 1 m tiefer, offener Seitengraben mit einem Sohlausbau aus Beton-Halbschalen eingerichtet (vgl. Abb.1).

Abb. 1: Seitengraben der B 421 oberhalb Brunnen Suhr

Die befestigte Sohle des offenen Seitengrabens weist eine Bedeckung mit losem Herbstlaub auf. Hinweise auf einen Abfluss von Oberflächenwässern im Rahmen des Regenereignisses waren nicht erkennbar. Es ist daher davon auszugehen, dass die auf der Fahrbahn anfallenden Niederschlagswässer auf dem begrünten Seitenstreifen vollständig versickern und der offenen Seitengraben keine hydraulische Anbindung besitzt.

Aufgrund der Befunde an der im unmittelbaren Zustrom des Brunnens befindlichen Bundesstraße 421 ist ein massiver Eintrag von Oberflächenwasser über den Seitengraben bzw. die darin befindliche Leitungstrasse der Straßentwässerungs- / -sickerleitung zu vermuten. Hierin wird die Ursache für die aktuelle Verkeimung des Rohwassers im Brunnen Suhr vermutet.

- Information und Abstimmung der Straßenverwaltung; Sichtung der Bestandspläne des betreffenden Straßenabschnittes
- Prüfung der Untergrundverhältnisse in der Leitungstrasse mittels Sondierbohrungen auf dem Seitenstreifen der B421.
- Durchführung einer Stichtagsmessung an den im Umfeld des Brunnens vorhandenen Grundwassermessstellen zur Erfassung der aktuellen Grundwasserverhältnisse
- Überprüfung der Abflussverhältnisse bei vorhandener hydraulischer Anbindung des offenen Seitengrabens; gemäß den Befunden der Ortsbegehung ist fraglich, ob die Straßenabwässer aus dem Einzugsgebiet hinausgeführt werden.
- Bei erneutem Auftreten eines Starkregenereignisses sollten das Abflussgeschehen nach Möglichkeit vor Ort überprüft werden.
