Vorstellung Hydraulische Leistungsfähigkeit Kanalisation Kerpen durch das Ing Büro igr GmbH, Rockenhausen

Hydraulische Untersuchung in der Ortsgemeinde Kerpen (Vulkaneifel)

Vorstellung der Ergebnisse, Maßnahmen und Prioritäten

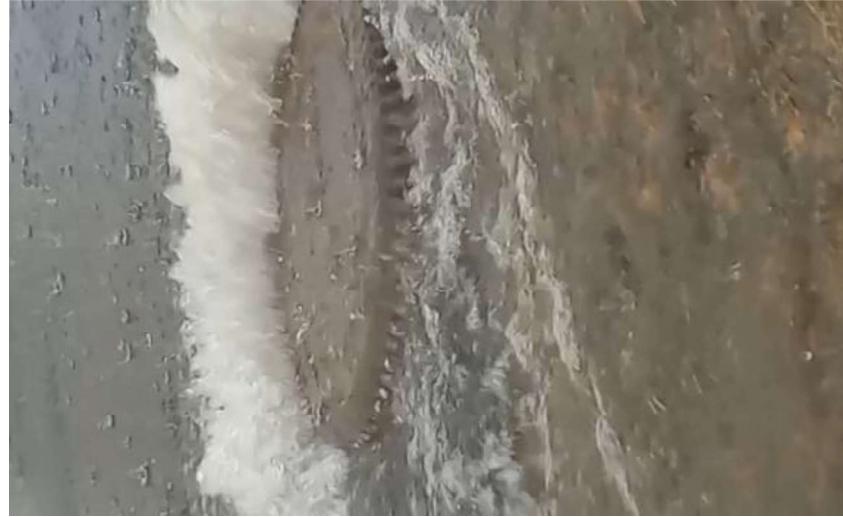
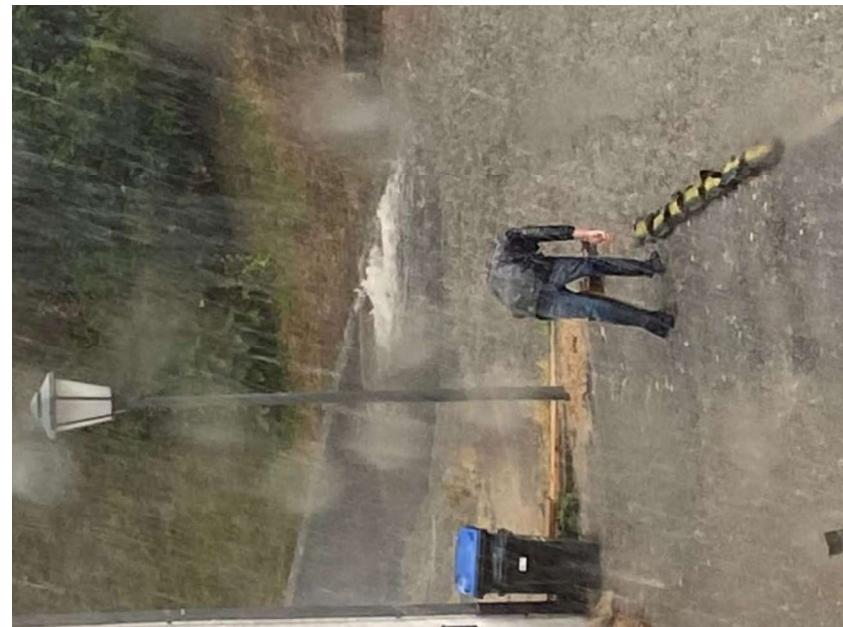
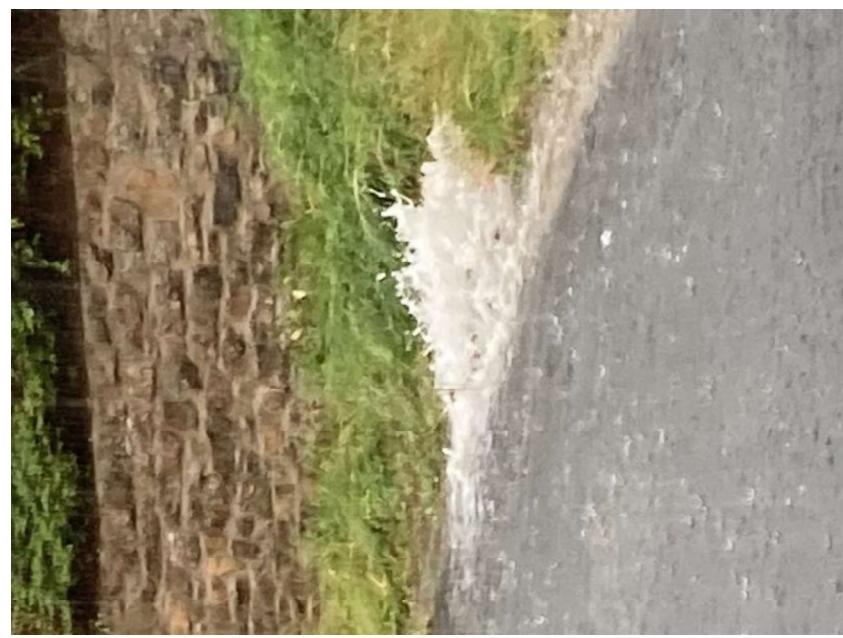
- Bekannte(s) Problem(e) östliche Bachstraße 16 bis 26:

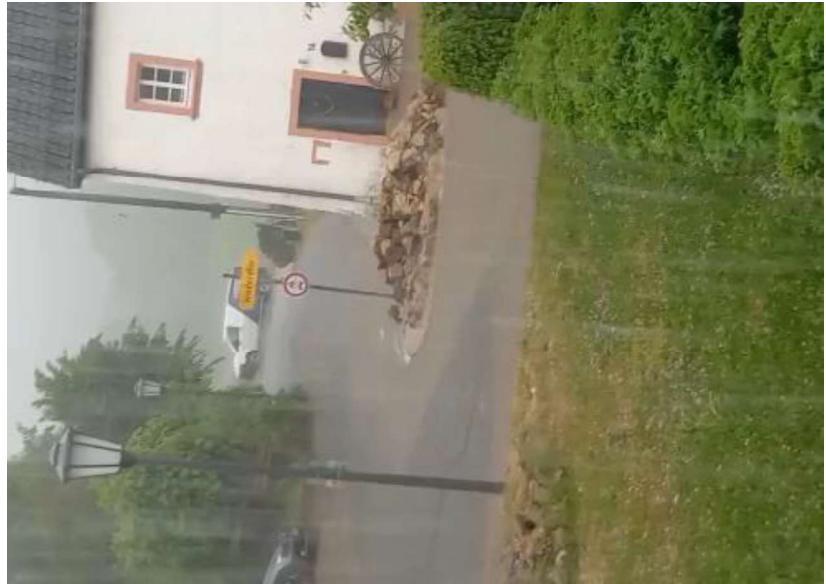
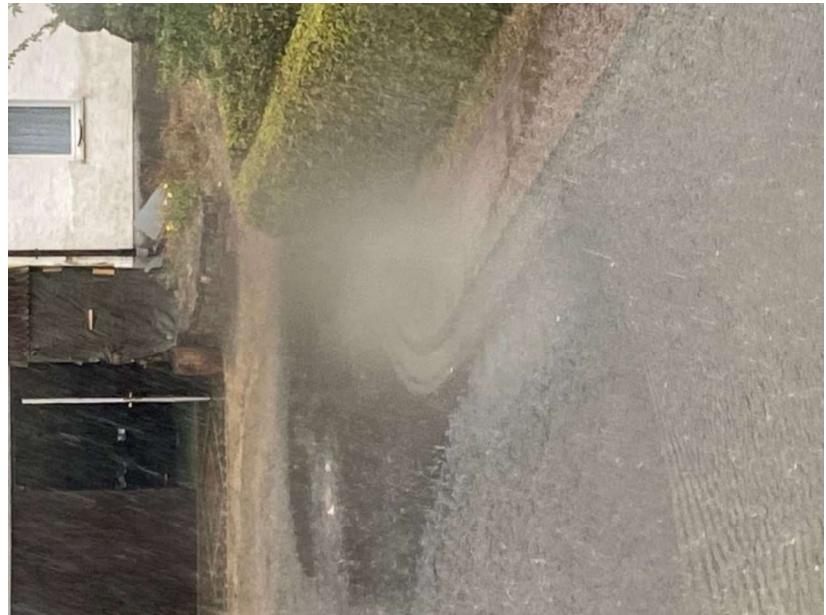
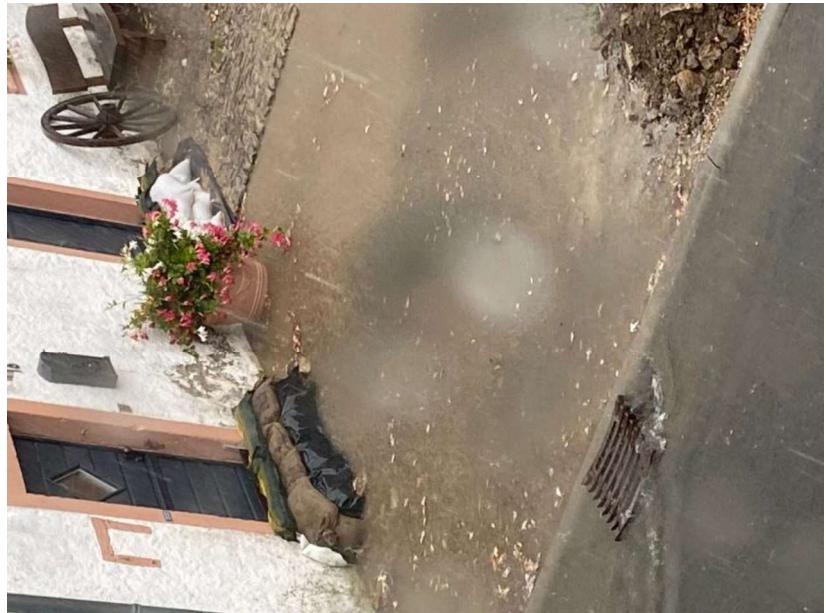
- Bekannte(s) Problem(e) östliche Bachstraße 16 bis 26: Folgen

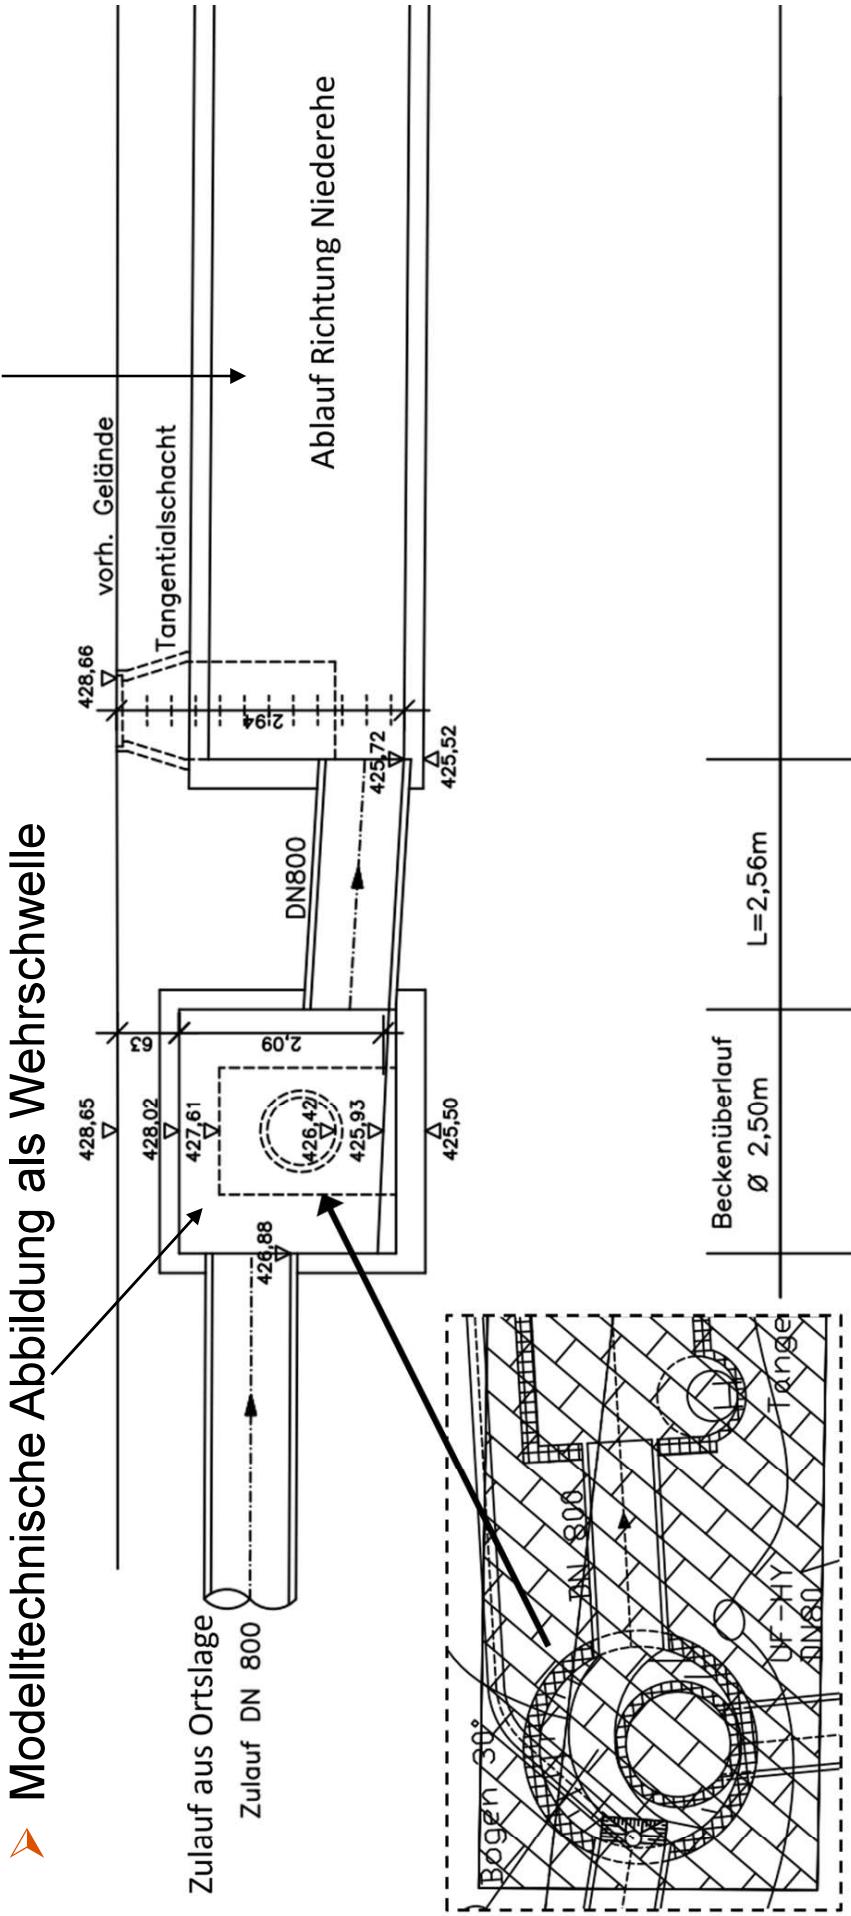
Darstellung des Stauraumkanals

Kreisrunder Überfall zur Entlastung

Speichervolumen $V = 94 \text{ m}^3$

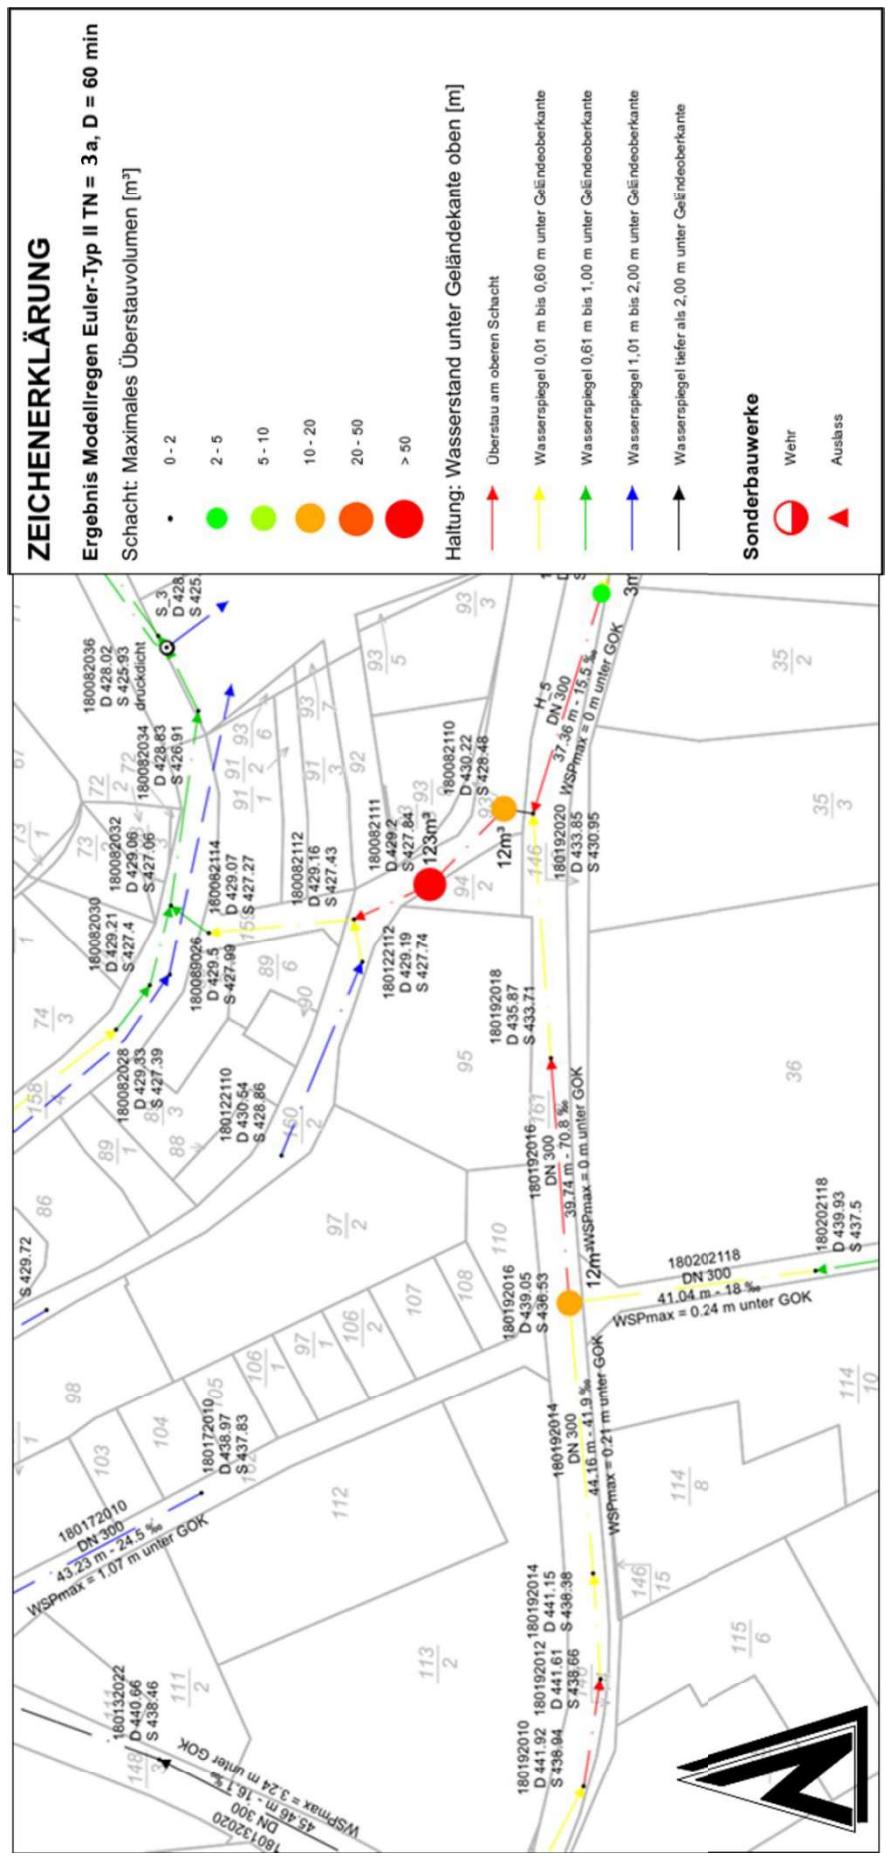
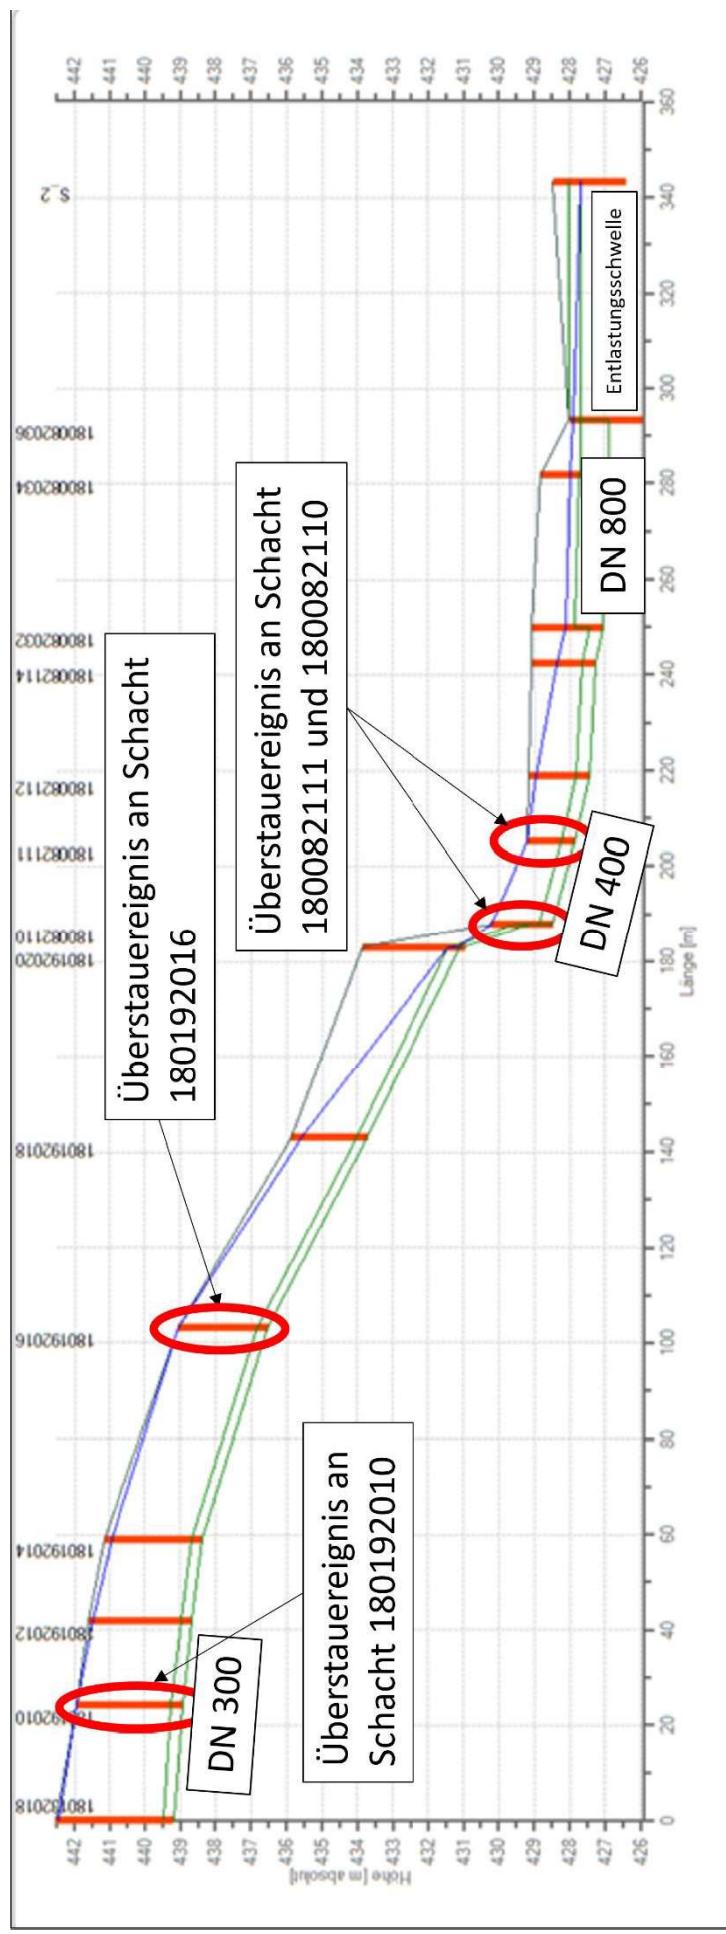
- Priorität 1: Bereich „östliche Bachstraße/Niedereher Straße“

- **Priorität 1:** Bereich „östliche Bachstraße/Niedereher Straße“
- Ursachen:
 - Geringe Abflusskapazität aufgrund geringer Nennweite im Übergang der Bachstraße zur Niedereher Straße
 - Hydraulisch ungünstige Zuflussbedingungen aus Osten (Niedereher Straße) und Westen (Niedereher Straße) durch diametralen Zufluss
 - Nachrangig, aber hydraulisch ungünstig: Senkrechte Zuflüsse im obenliegenden, westlichen Haltungsstrang der Niedereher Straße

1. Nennweitererhöhung zwischen Schacht 180082114 und 180082110
 2. Möglichkeit der Linersanierung in Niedereher Straße in Richtung Osten

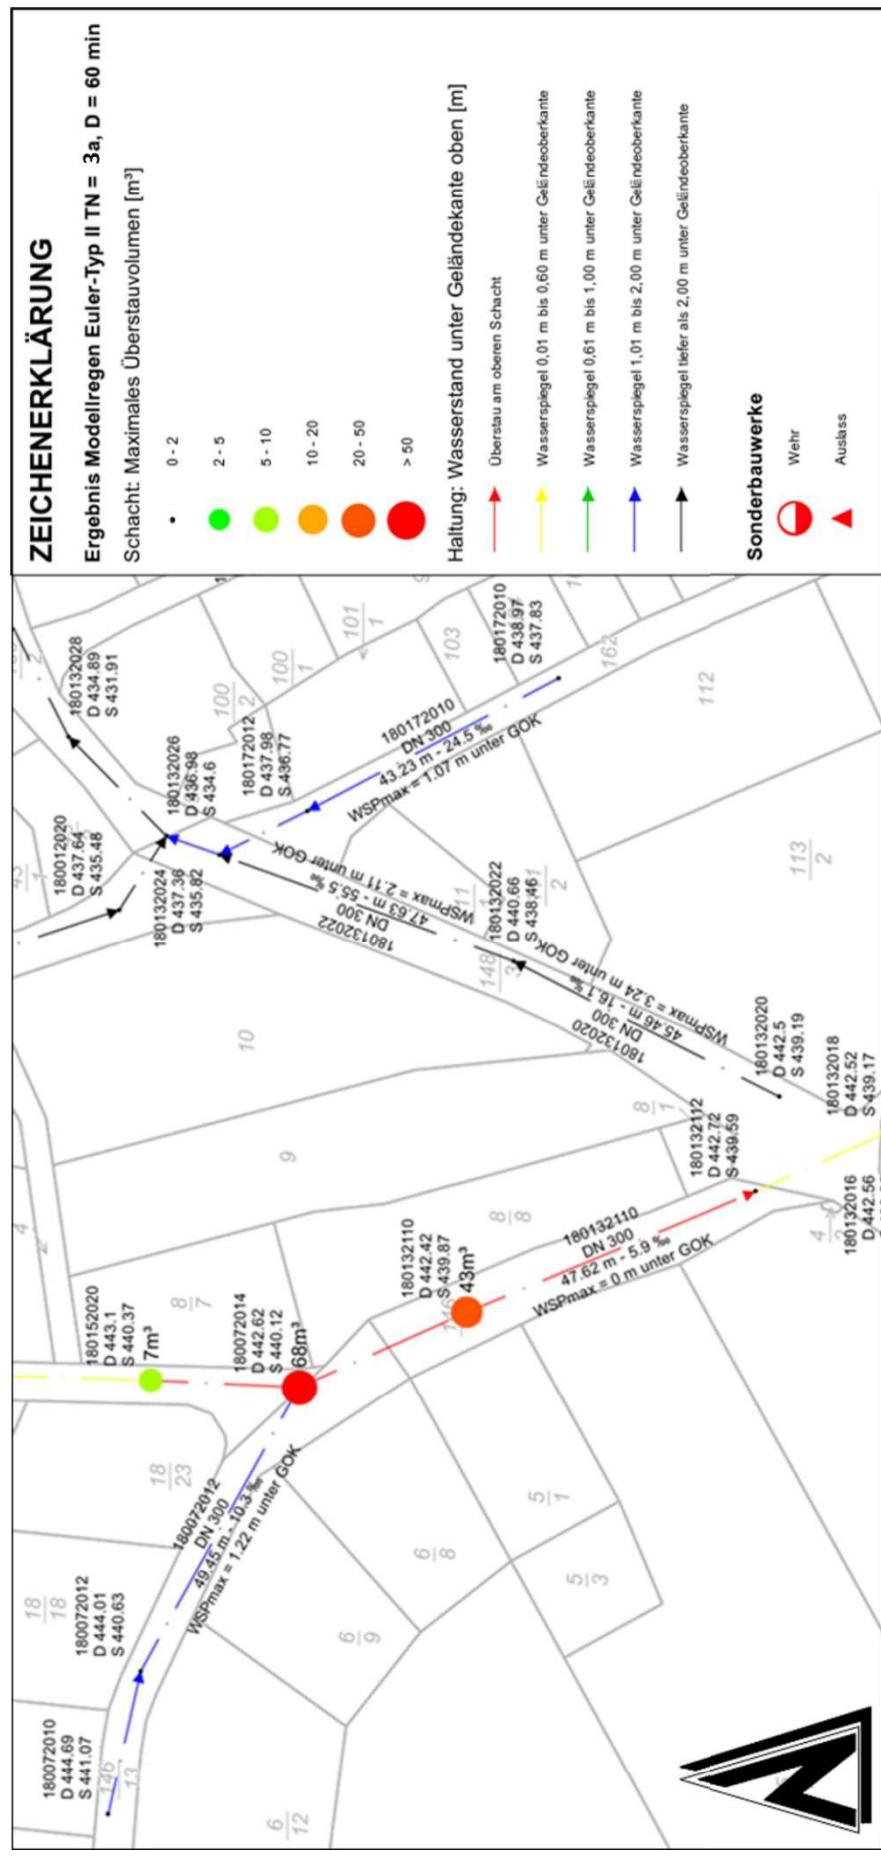
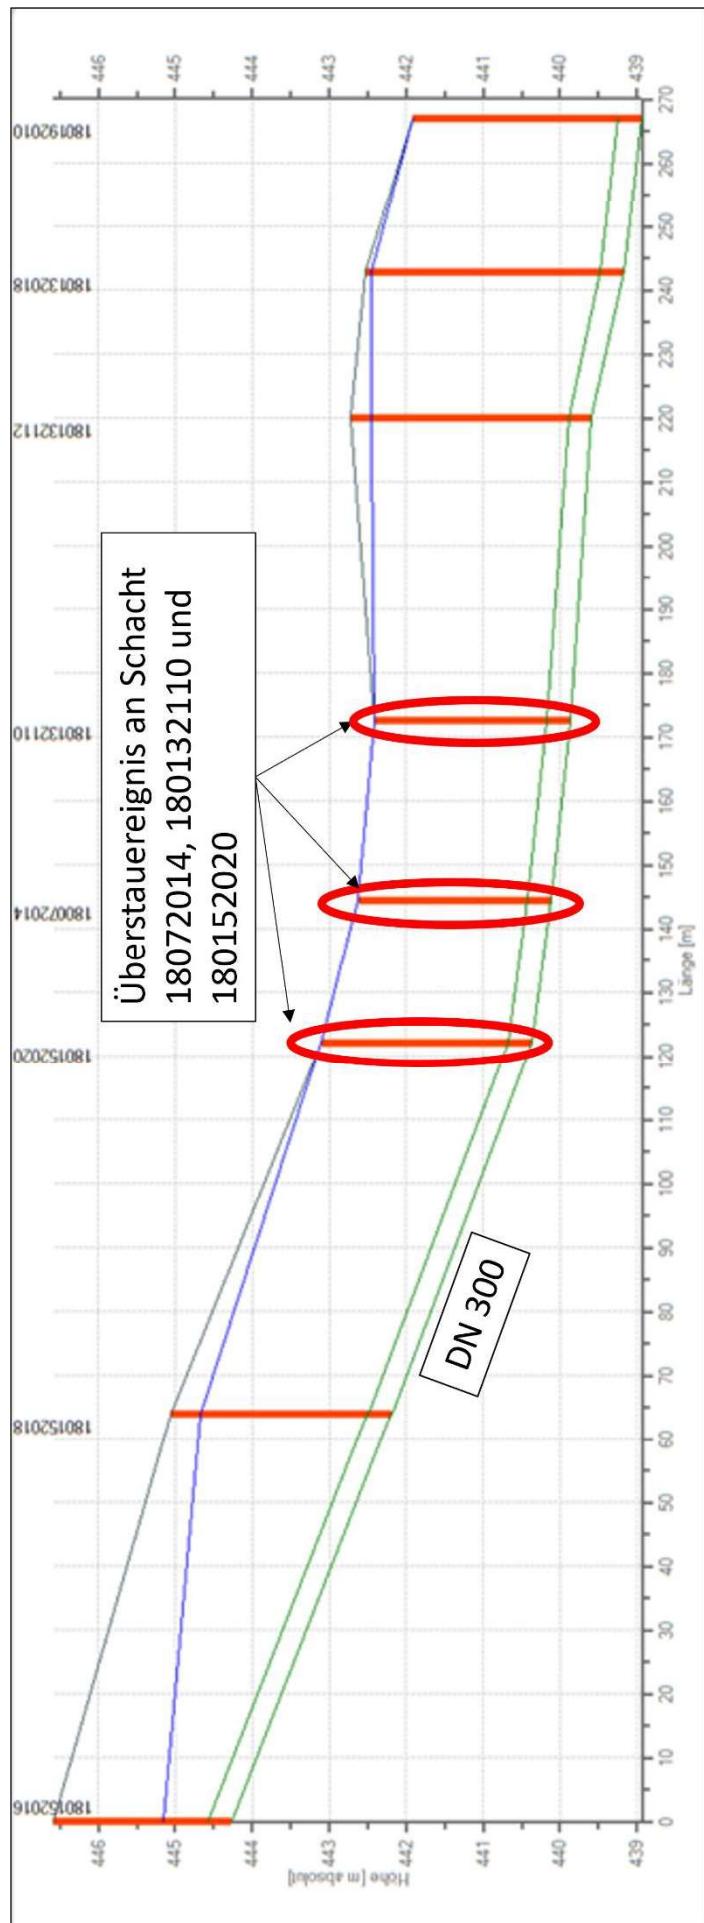
- Priorität 2: Bereich „Stilsdorf“ – Überstau in Fritz-von-Wille-Str.

- **Priorität 2:** Bereich „Stilsdorf“–Überstau in Fritz-von-Wille-Str.
- Ursachen:
 - In Relation zur Nennweite zu große angeschlossene Fläche
 - Nicht ausreichende Abflusskapazität aus dem Baugebiet „Stilsdorf“ in das nachfolgende Ortsnetz
 - Topografisch ungünstige Bedingungen durch Senke im Bereich der Schächte

- bisher sind aus diesem Bereich keine Überstauereignisse bekannt
- zunächst Abstimmung mit SGD Nord (Obere Wasserbehörde), wie mit der Diskrepanz zwischen Planung (mod. Trennsystem mit Versickerung) und Ausführung (Mischsystem) des Entwässerungssystems umgegangen werden soll

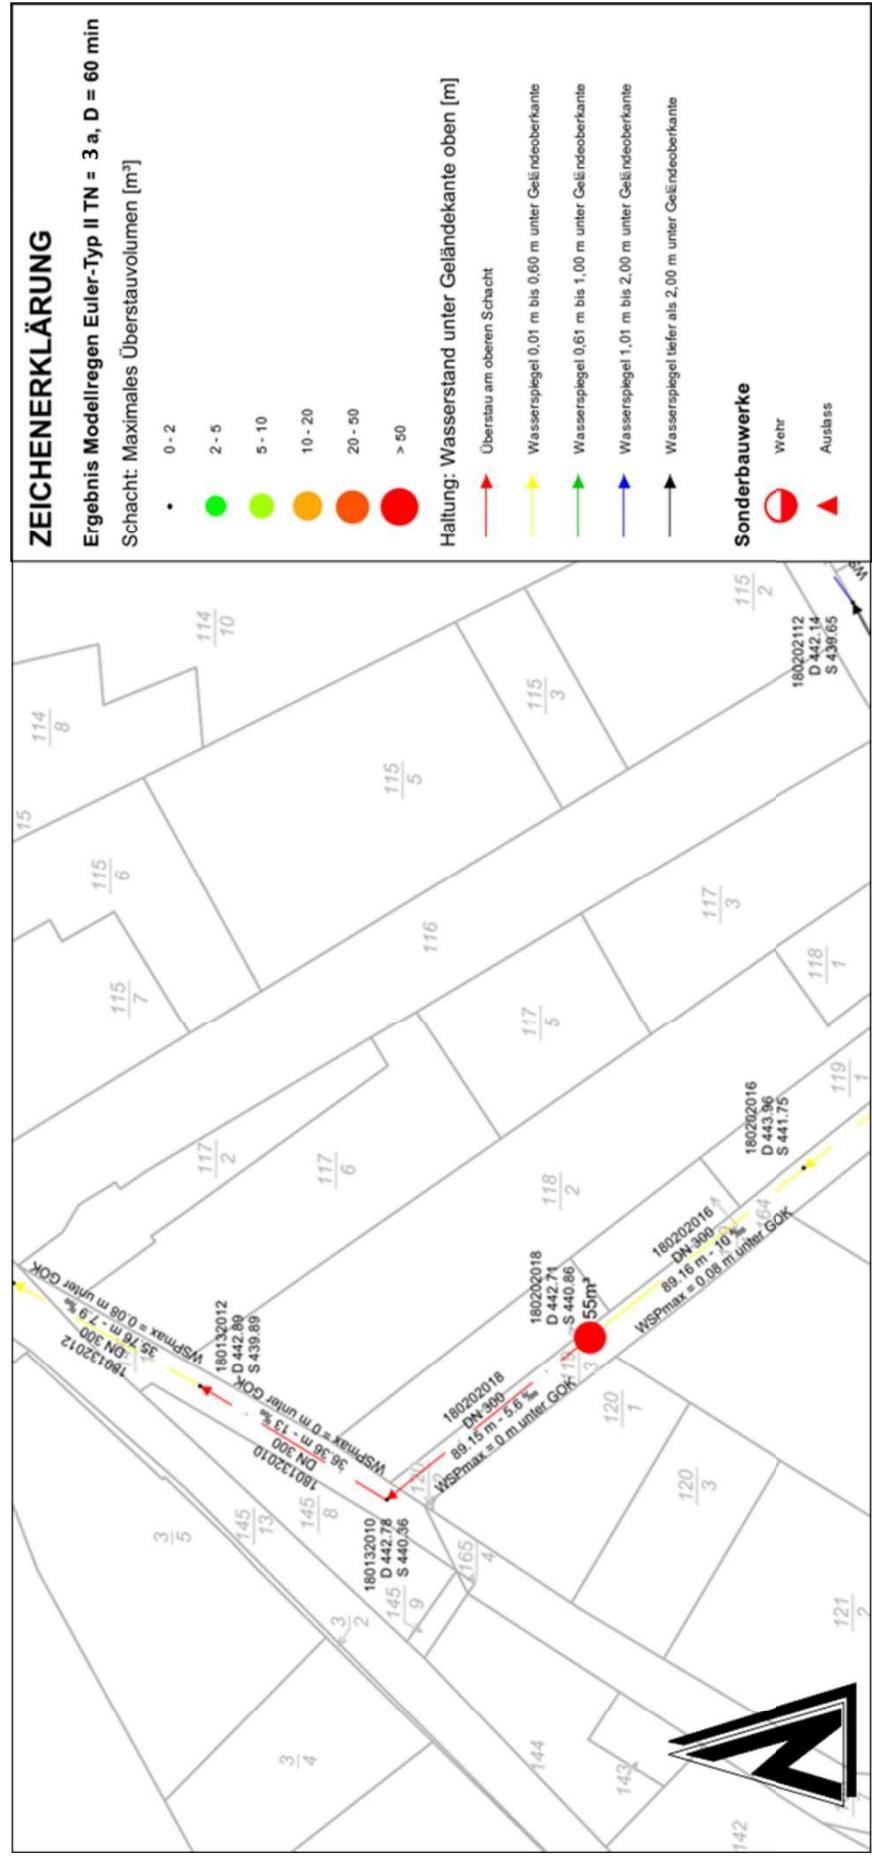
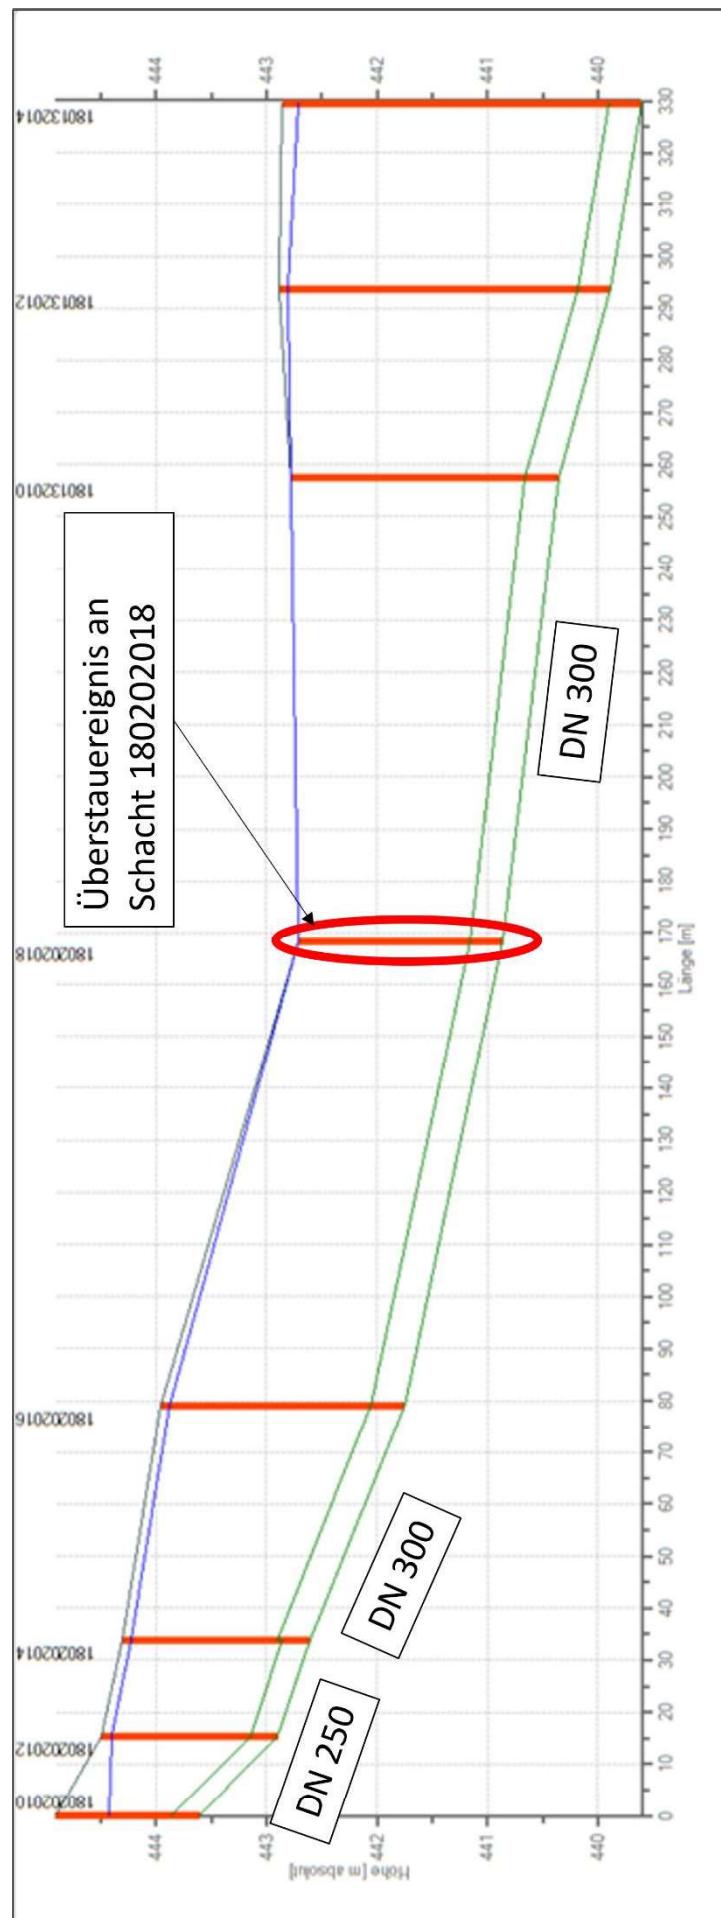
- Priorität 3: Bereich Schulstraße

- **Priorität 3:** Bereich Schulstraße – Überstau in Schulstraße
 - Ursachen:
 - Nicht ausreichende Abflusskapazität im nachfolgenden Kanalnetz
 - Topografisch ungünstige Bedingung durch Senke im Bereich des Schachts

- bisher sind aus diesem Bereich keine Überstauereignisse bekannt
- zunächst weitere Überprüfung der Randbedingungen (befestigte Flächen, Kanalbestand) sinnvoll
