1. Wiederholte Überschwemmungen Wassereinlauf Kreuzung Wirftst. /Feldstr.

Ortstermine mit der Verwaltung im Januar 2021 und 04.08.2021

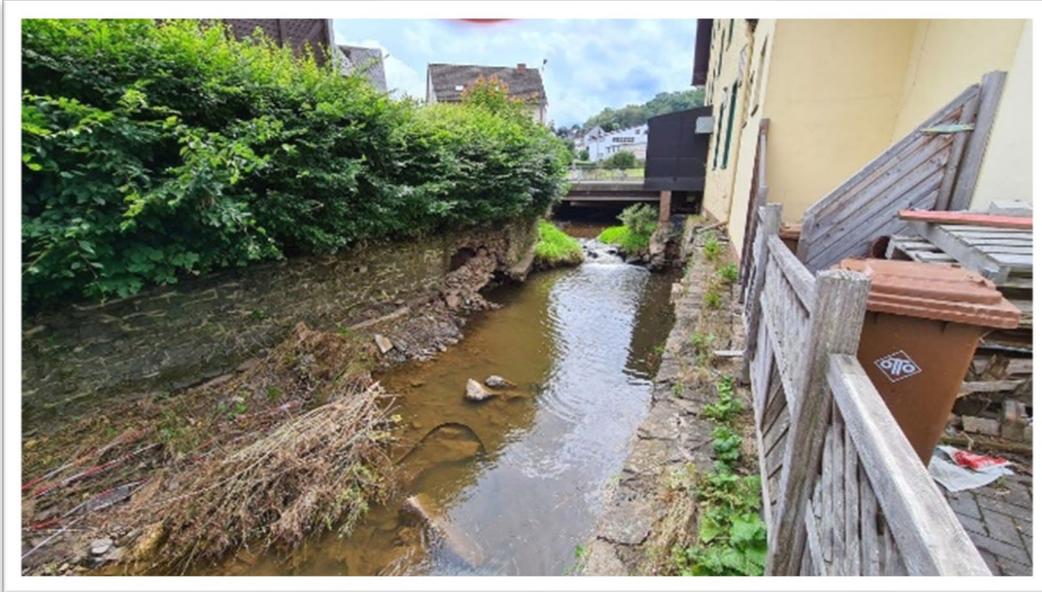
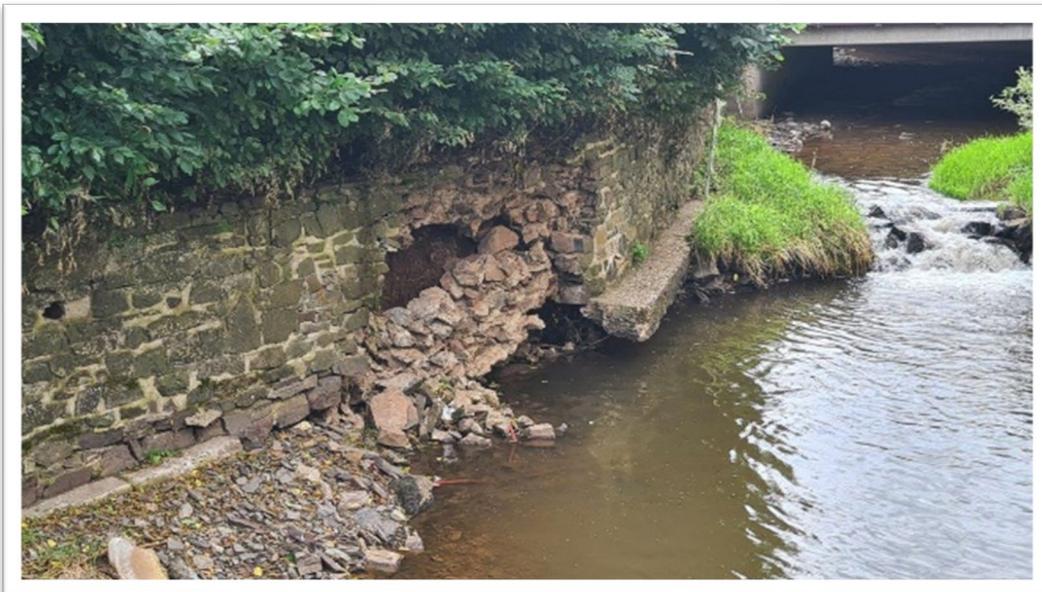
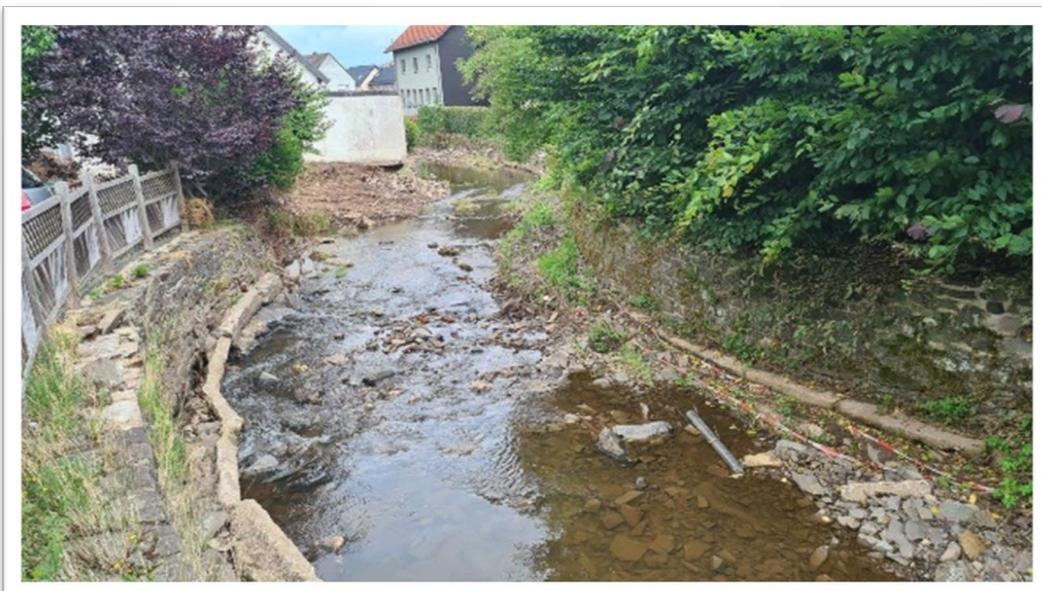
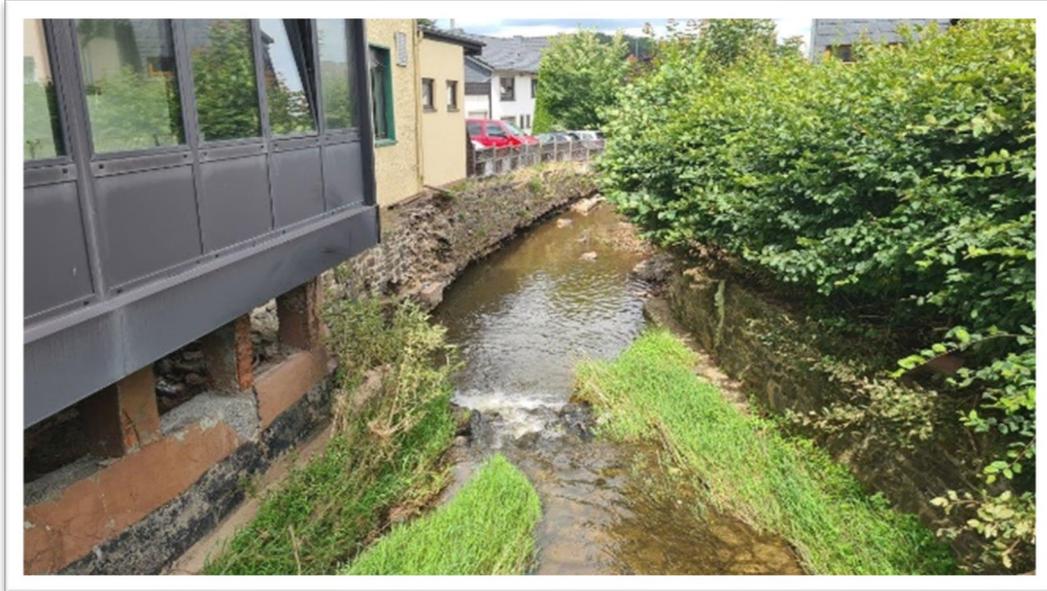
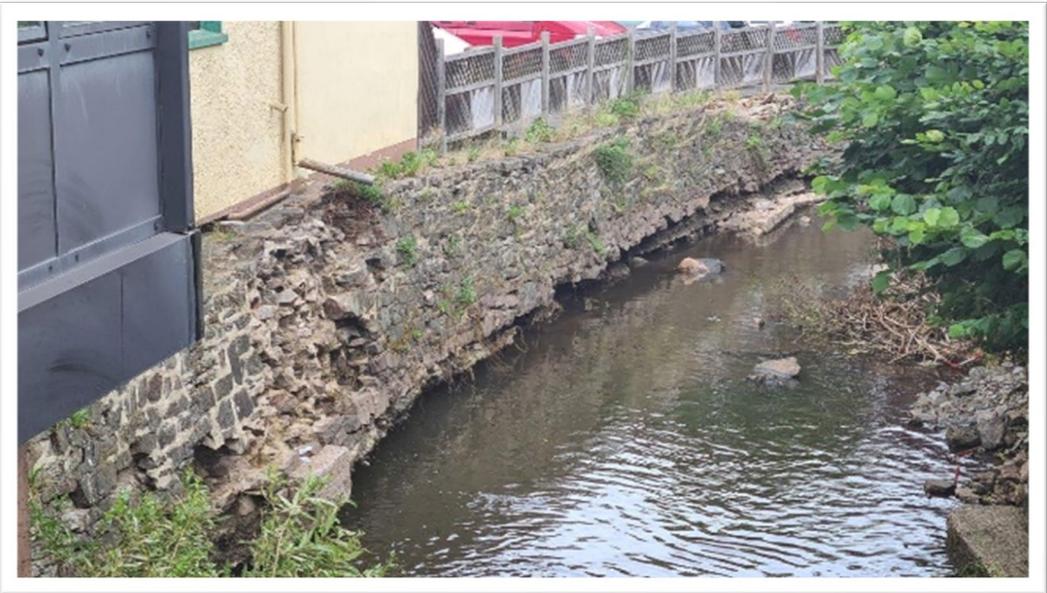
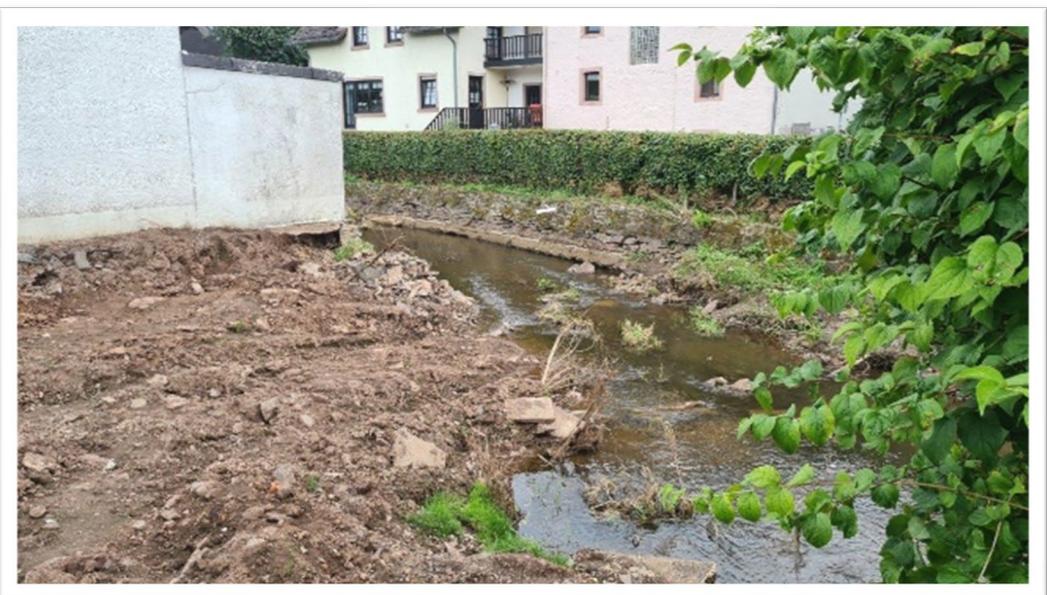
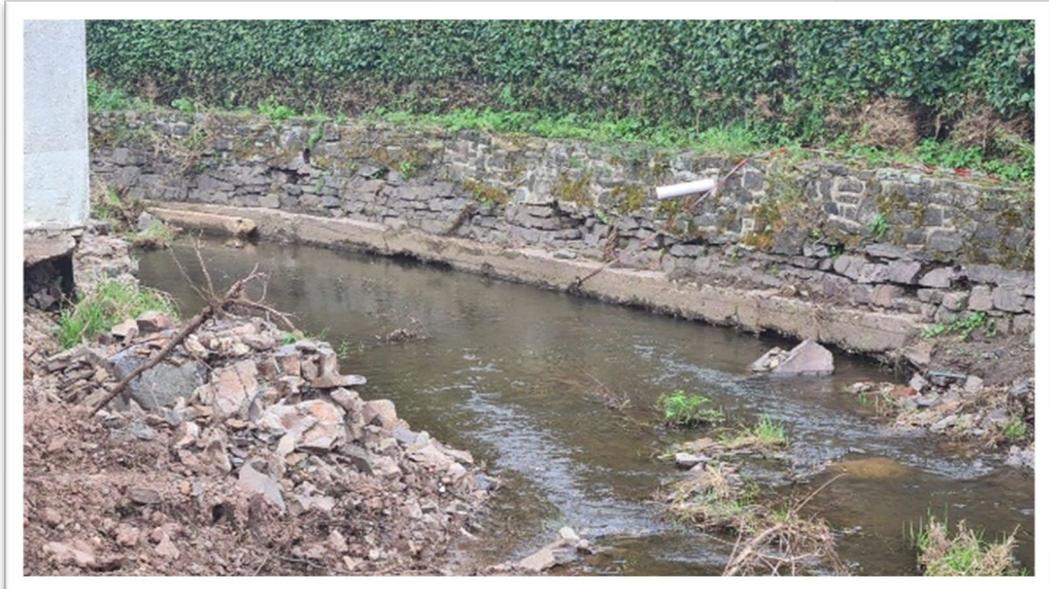
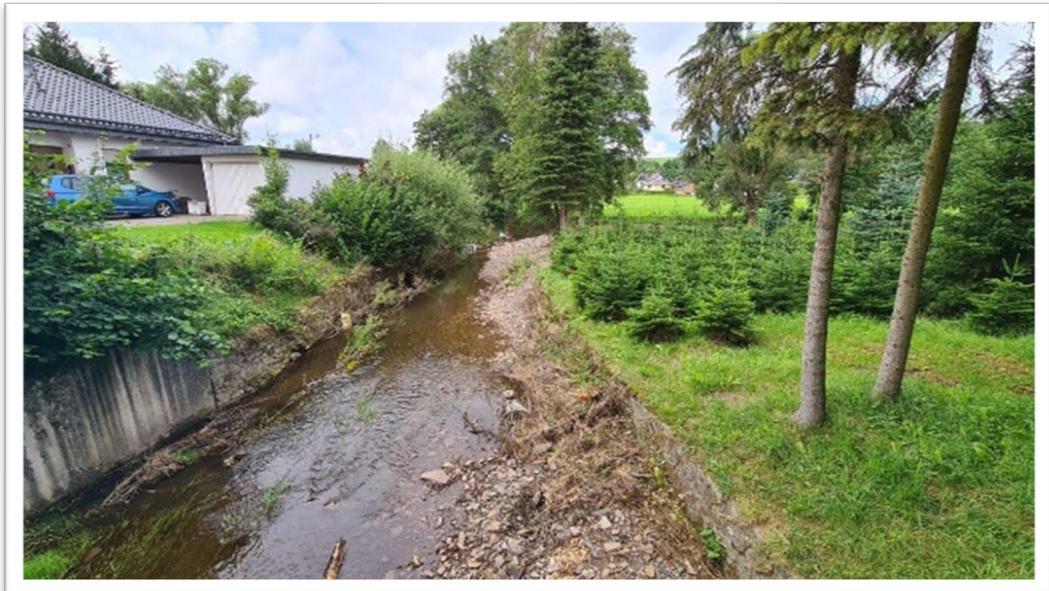
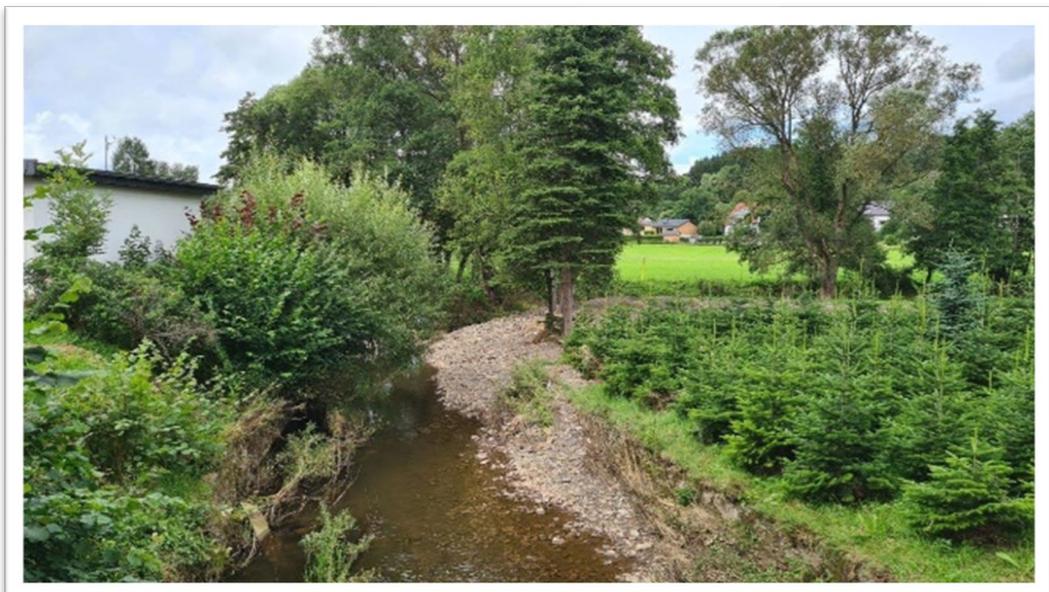
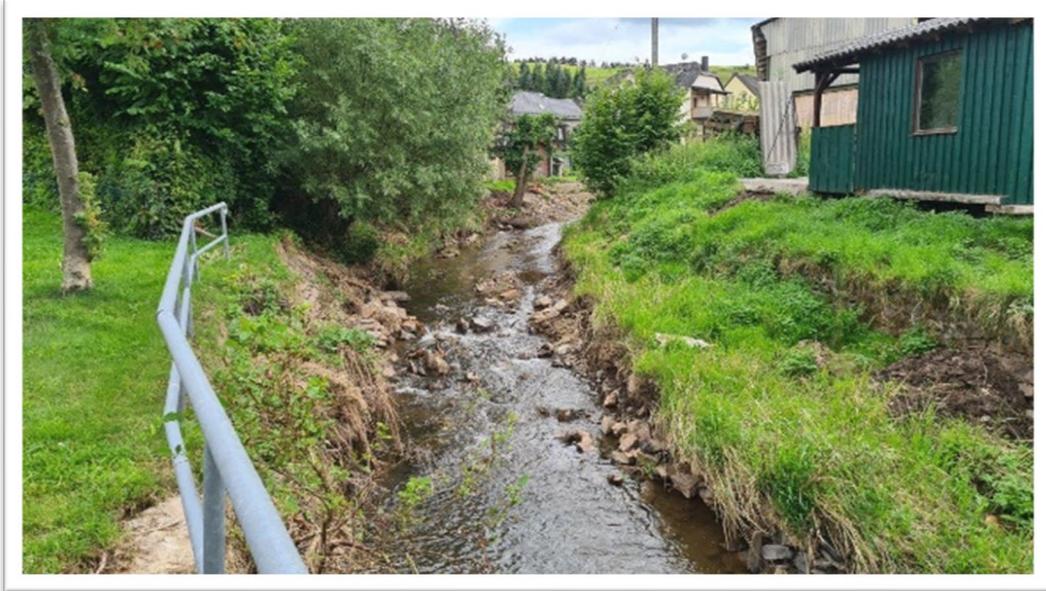
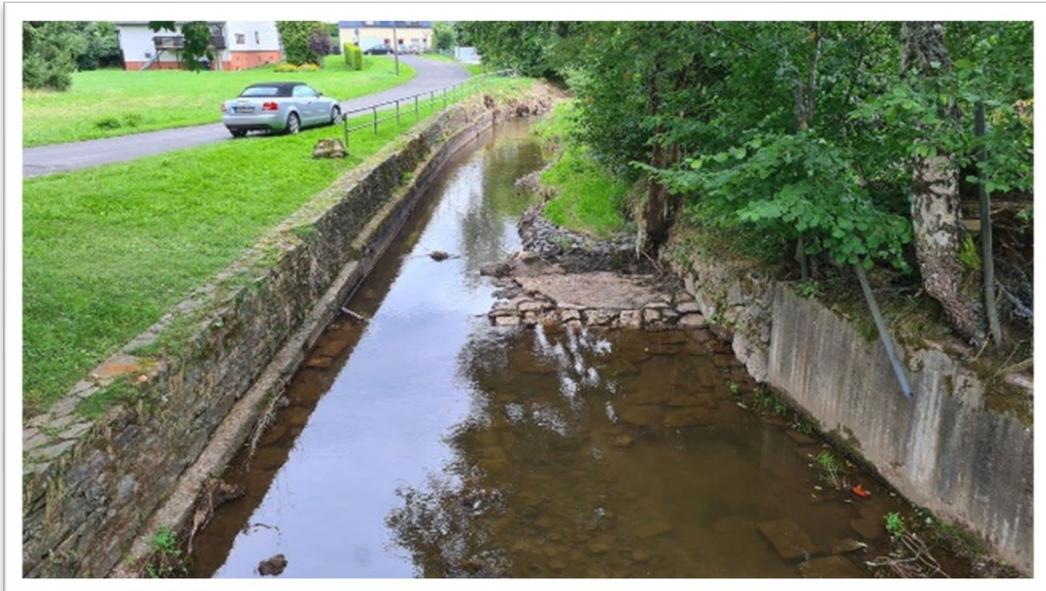
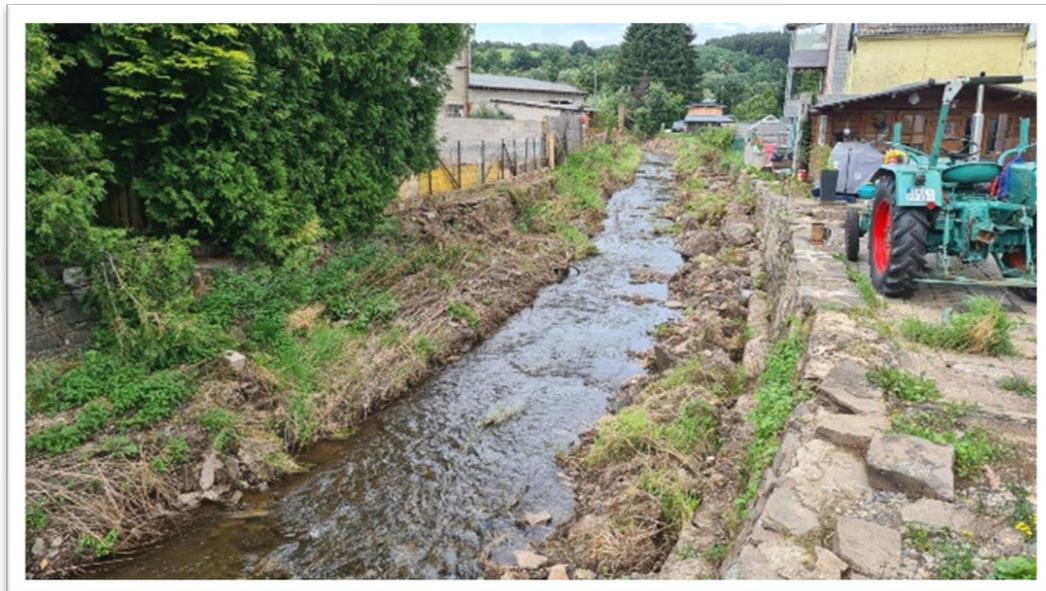
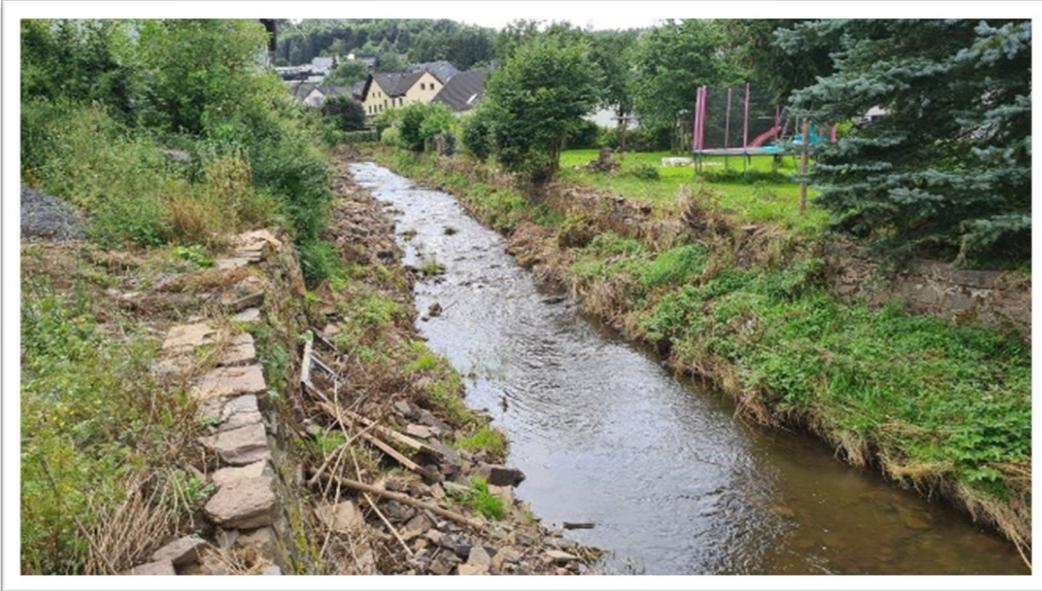
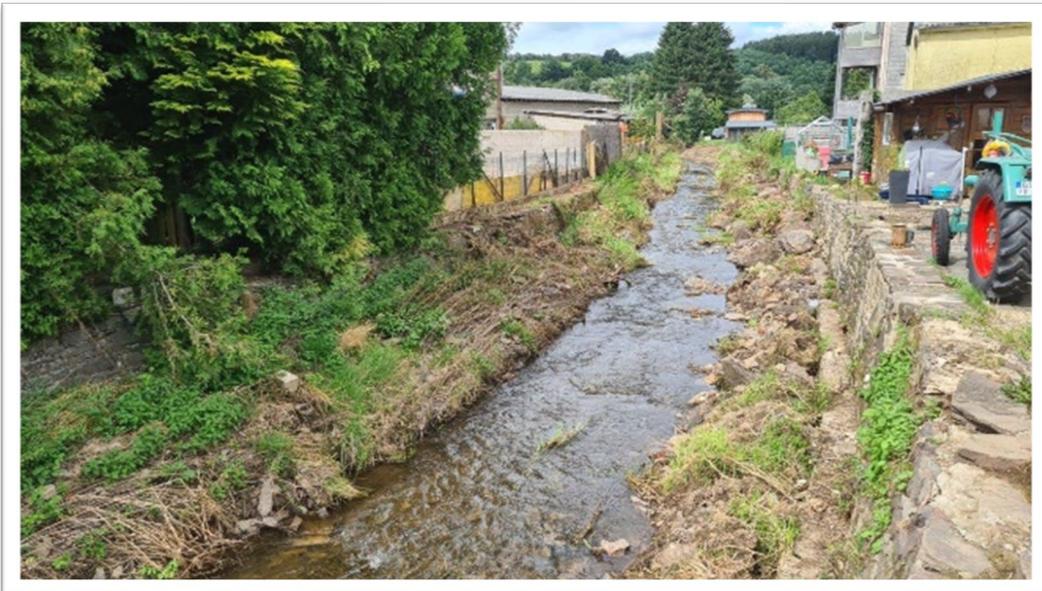
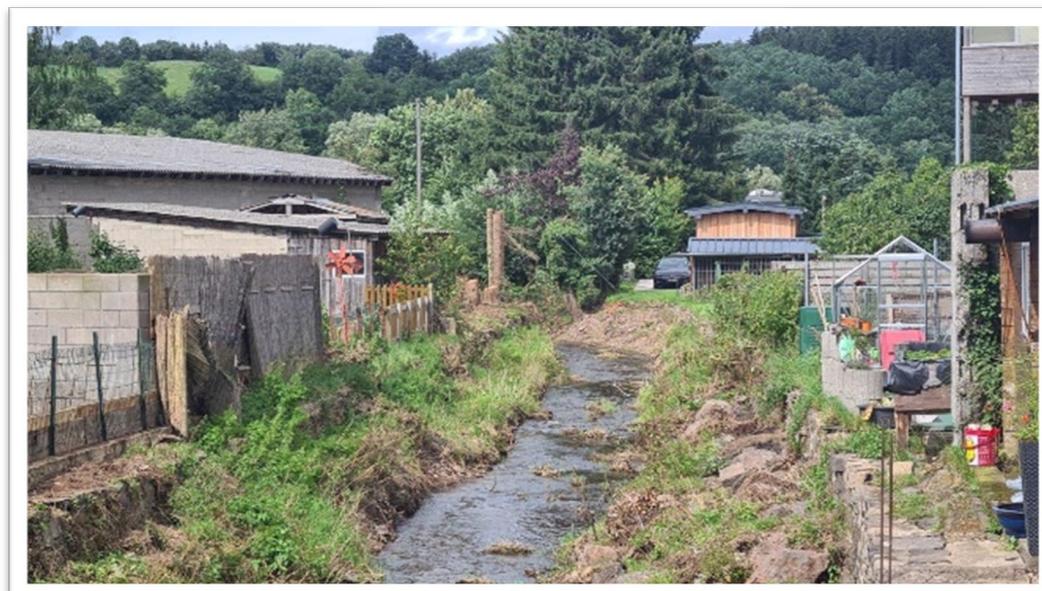
Auf den beigefügten Aufnahmen sehen Sie, dass teilweise die alten Mauern so zu sagen „in der Luft“ hängen und weitere Dinge im Argen sind.

Das Ausmaß der Beschädigungen an Bachbett und Ufermauern sind nun, nach gesunkenem Wasserstand erkennbar und es besteht aus unserer Sicht akuter Handlungsbedarf, da die Standsicherheit augenscheinlich nicht mehr gegeben ist.

Unmittelbar hinter der Brücke (Schwammertstraße B421) hat sich durch das Hochwasser eine Vertiefung gebildet.

Das Bachbett liegt dort min. 1,00 – 1,50m unter der früheren Sohle und damit unter der Gründungssohle der Wirftmauern.

Im hinteren Bereich des Hauses Schwammertstraße 3 -Praxis Dr. Steigerwald- ist die Gründung und die Mauer auf einer Länge von ca. 3-4 m ausgebrochen.

Auf der Seite Schwammertstraße 1 -Polat- ist die Ufermauer auf einer Länge von ca. 25-30m komplett unterspült und auf einer Länge von ca. 3m ausgebrochen. Ob die Hauswand an der Stelle auf die Ufermauer ablastet müsste noch geklärt werden.

Im weiteren Verlauf auf der linken Seite Kirchstraße Flur 7, Flurstück 56 -Garten Meyer- ist die Ufermauer auf einer Länge von ca. 20-25m während des Hochwassers in die Wirft gekippt. Am Haus Kirchstraße 7 -Bungartz- wurden am Samstag, 18.07.2021 Notsicherungsmaßnahmen in Abstimmung mit Herrn Steffes durchgeführt.

Weiter abwärts sind die Mauern links u. rechts z.t stark beschädigt, Steine und Fugen ausgespült.

Am Wehr vor der Brücke Kirchstraße ist die Bachbettung weitgehend zerstört.

An der Mündung zur Kyll haben sich derart viele Geröllmassen angelagert, sodass der Ablauf bei einem erneuten Starkregen behindert sein könnte.

Es ist für uns nicht abschätzbar wie sich die Mauern (gerade im oberen Bereich) verhalten, denken aber, dass eine zeitnahe Bearbeitung / Sicherung dringend geboten ist.

Egal ob Renaturierung oder Sanierung, hier sollte möglichst zeitnah reagiert werden, um schlimmere Schäden zu verhindern. Nicht abzusehen sind bereits jetzt schon evtl. Regressansprüche von Anliegern.

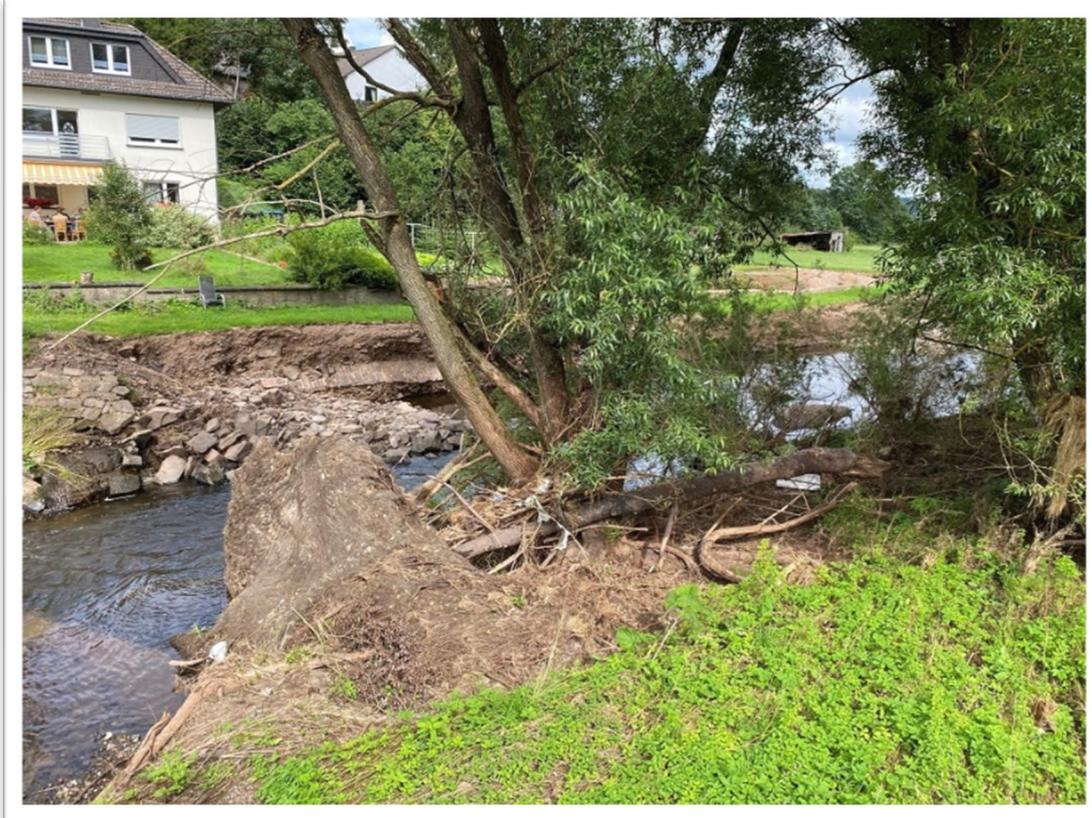
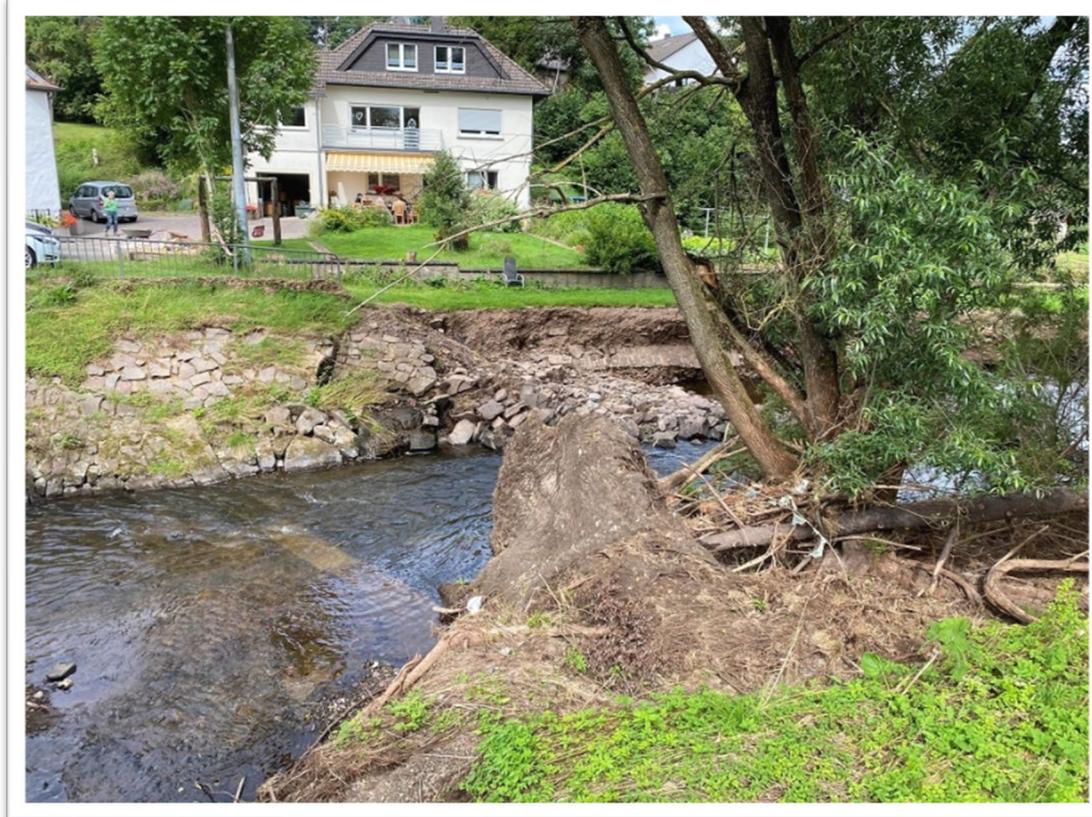
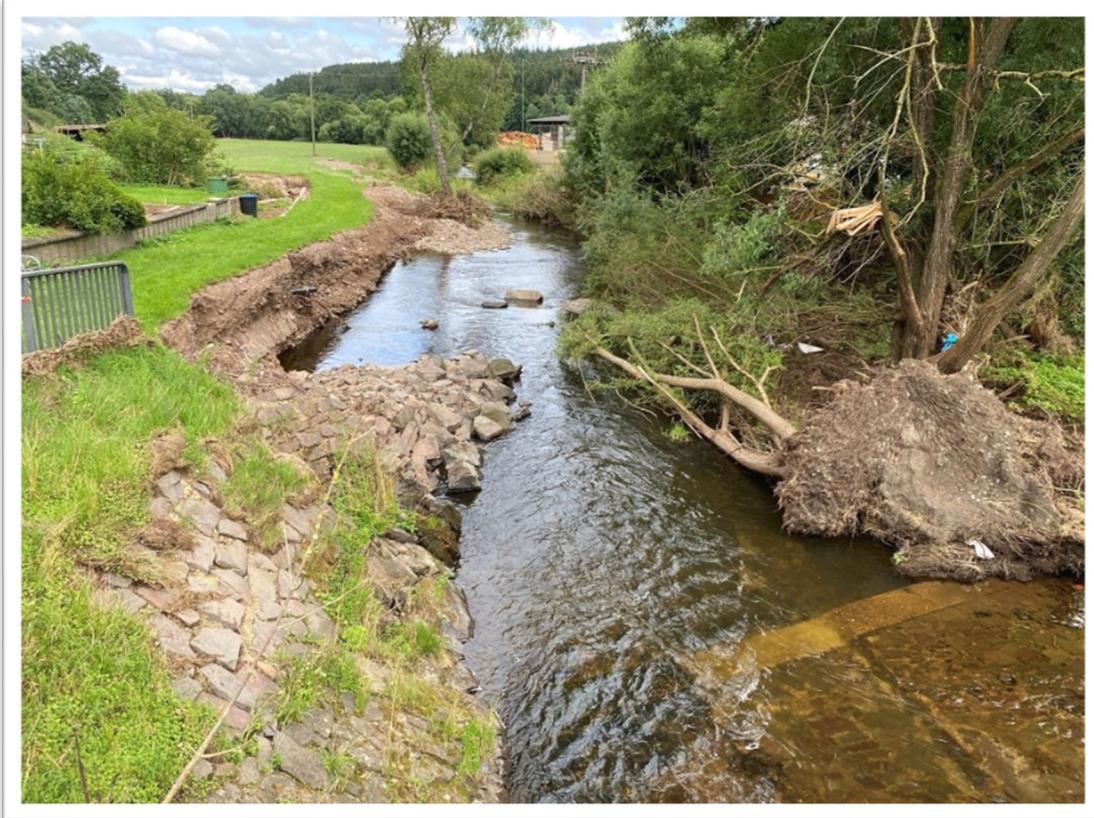
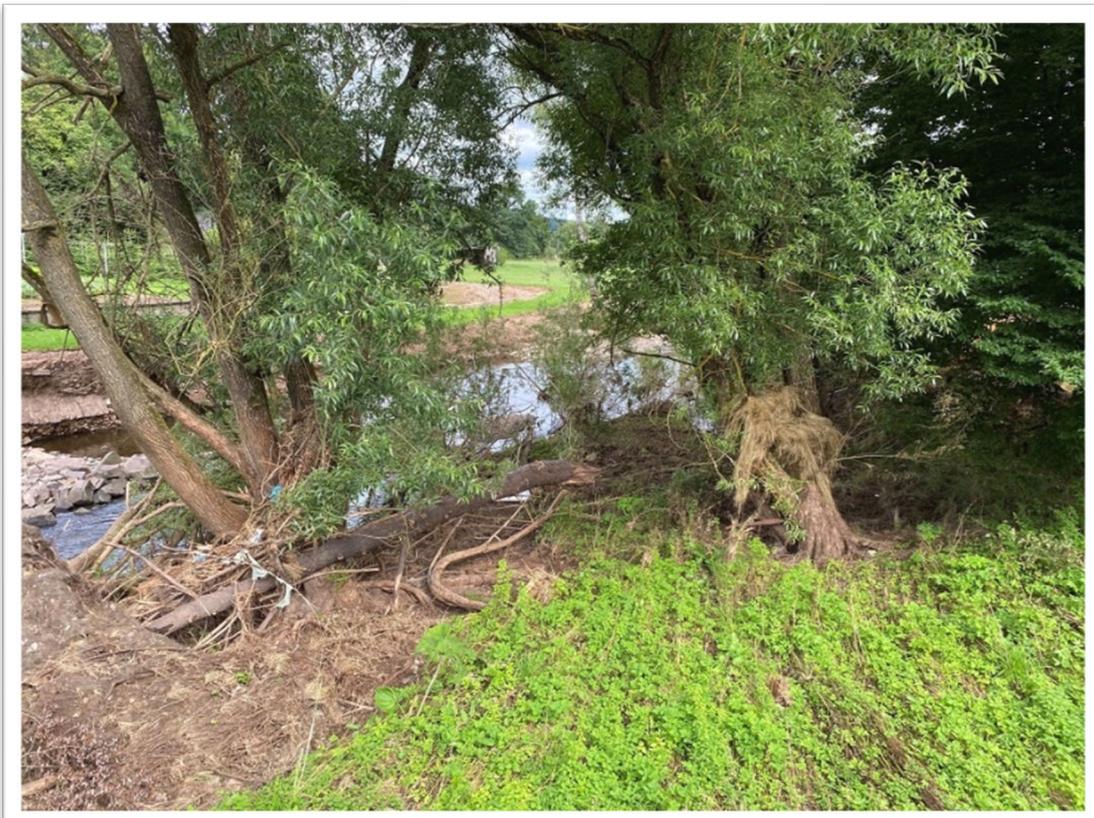
Nach der Katastrophe vom 14.07.2021 ist der Abfluss unterhalb der Kyllbrücke in weiten Teilen wiederhergestellt, da die Flut hier Bäume entwurzelt und alte Uferbefestigungen mitgerissen hat. Die Kyll ist hier fast doppelt so breit wie vorher. Hierdurch ist die Zufahrt zu den Grundstücken unterhalb des Hauses Knörr stark in Mitleidenschaft gezogen, sodass diese nicht mehr befahrbar ist.

In diesem Zusammenhang weise ich auch auf das sehr stark ausgeschwemmte Kyllufer hinter der Brücke in Niederkyll hin. Auch hierzu füge ich einige Aufnahmen (16-19) bei.

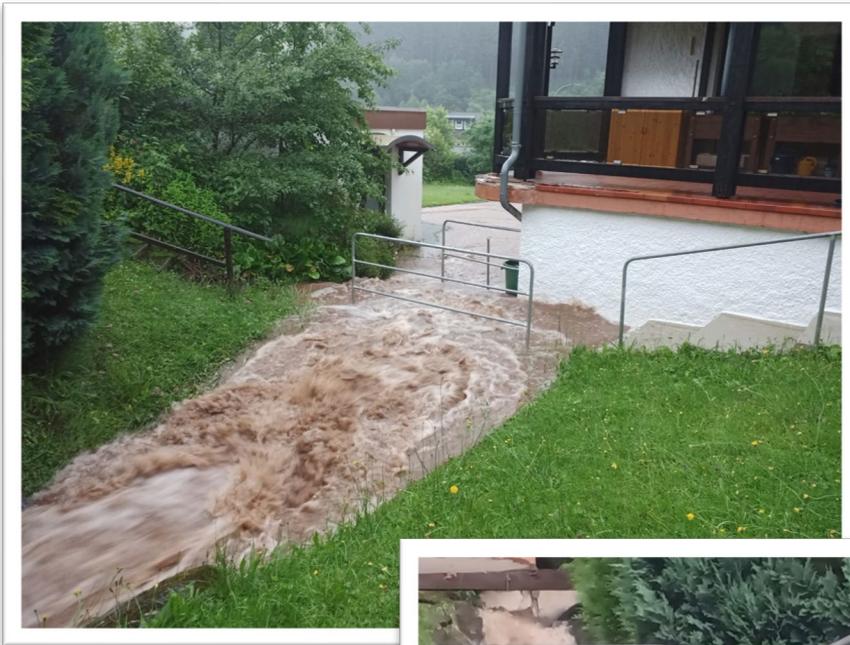
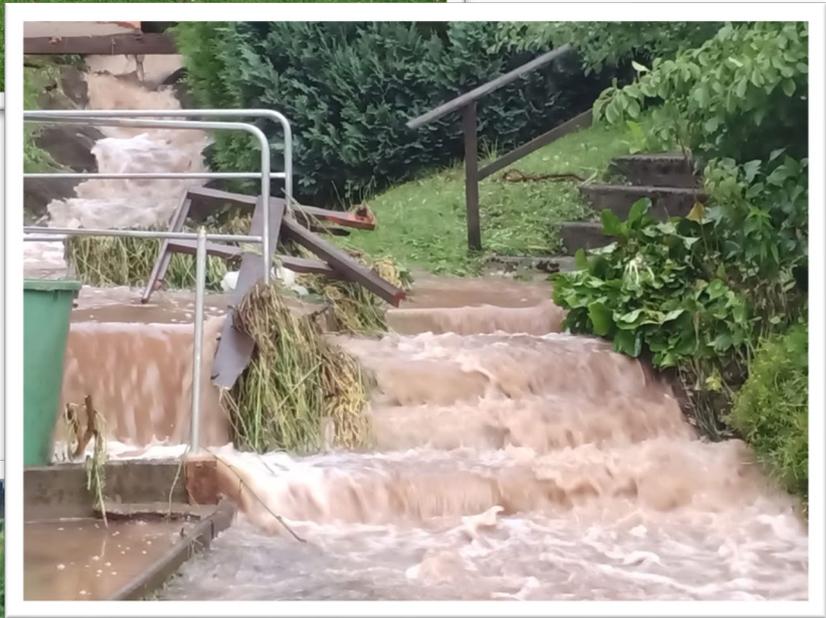
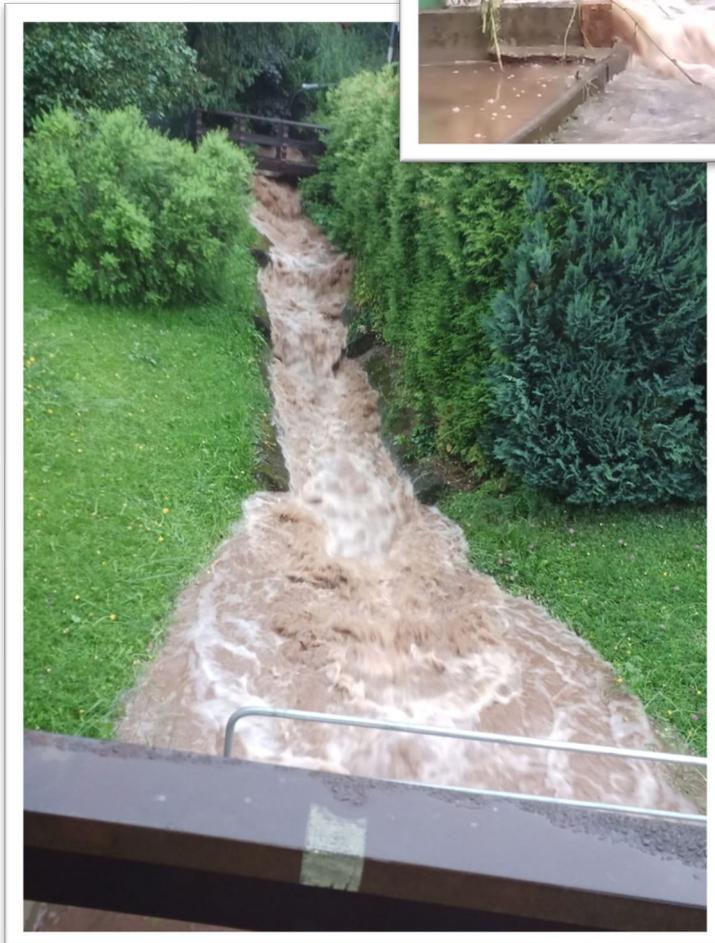
Hier kam es beim Hochwasserereignis (wie offenbar bereits bei früheren geringeren Hochwassern) zur Überlastung der Verrohrung DN 500 auf dem Grundstück Feldstraße 4. Wasser trat über den Hof in das Bankett der „Feldstraße“ welches bis zu 1 m ausgespült wurde (siehe Fotos 20-22). Vor der „Wirftstraße“ befindet sich ein Sand- und Geröllfang, in den das Wasser dann teilweise wieder zurückgeflossen ist; meist aber weiter talwärts über die „Wirftstraße“ hinweg in Richtung dortiger Bebauung.

Nach den Aussagen der Teilnehmer vor Ort, ist der Vorfluter oberhalb des „Talweg“ nicht über die Straße getreten, der dortige Geröllfangrost wurde zu Beginn des Hochwassers entfernt, die Verrohrung unter der „Talstraße“ hat dem Wasseranfall hydraulisch genügt. Die Verrohrung unter dem „Talweg“ ist in der Dimension DN 800 ausgeführt, die hydraulisch viel leistungsfähiger ist als die talwärts im Grundstück Feldstraße 4 ausgeführte Verrohrung DN 500. Das erklärt auch den hier stattgefundenen Wasserübertritt mit der Folge der Ausspülung des Bankettbereichs in der „Feldstraße“.

Vor Ort wurde empfohlen, das Bankett der Feldstraße mit Asphalt zu befestigen und dabei mit einer Neigung von der Straße weg zur Hecke und weiter unten zum Sand- und Geröllfang hin auszubilden, damit ein späterer Wasserübertritt hier wieder weitestgehend in den Vorfluter zurückläuft.

Weiterhin ist der Eigentümer Grundstück Feldstraße 4 aufzufordern, die unterdimensionierte Verrohrung DN 500 unter seinem Hof durch eine Verrohrung der Dimension mind. DN 800 (wie oberhalb im „Talweg“ berechnet und verbaut) zu ersetzen. Ggfls. ist dies auch über die Gewässeraufsicht KV Vulkaneifel anzuordnen.
