Stadt Hillesheim

Stadtteile Bolsdorf und Niederbettingen

Örtliches Hochwasser- und Starkregenvorsorgekonzept

Dokumentation und Maßnahmen

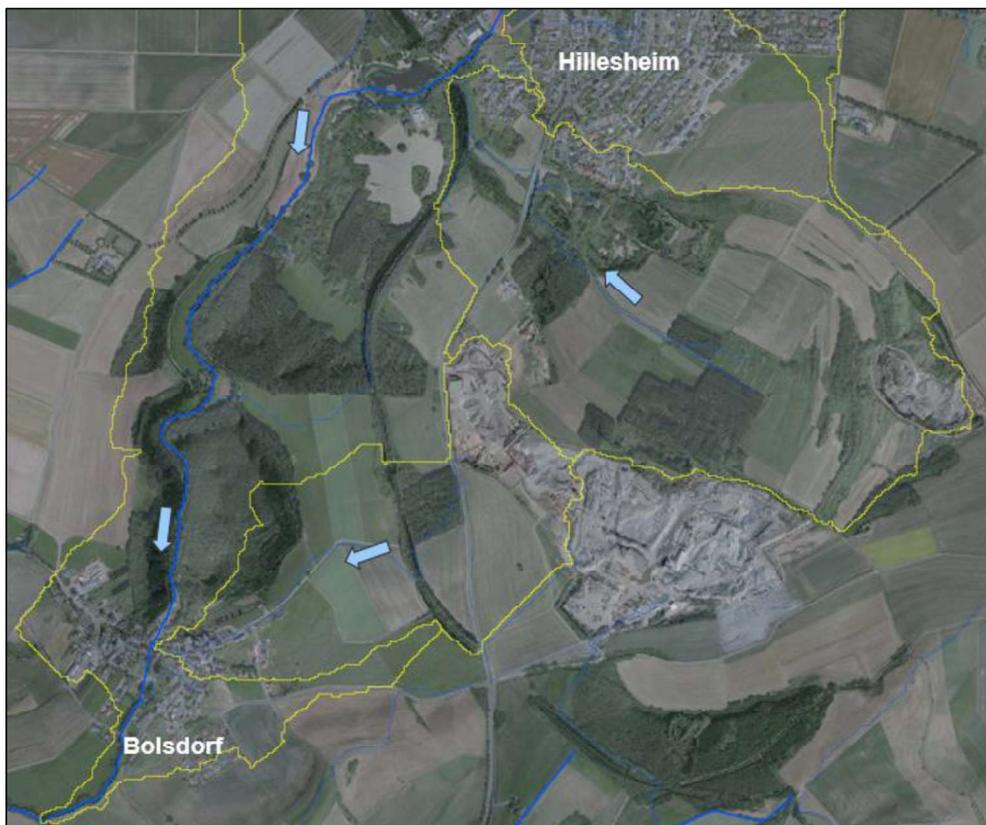
Abb. 1: Südlicher Bereich des Einzugsgebietes des Hillesheimer Baches sowie dessen Zuflüsse

Die Ortslage Bolsdorf liegt am Unterlauf des Hillesheimer Baches südlich des Aulerberg. Der Hillesheimer Bach durchquert die Ortslage von Norden nach Süden und verläuft auf einer Länge von rund 180 m durch eine Verdolung (Im Auel und Im Bachgarten). Maßgebliche Einzugsgebiete sind der Hillesheimer Bach und ein Seitental südlich des Aulerbergs mit rund 0,45 km² (siehe Abb. 1). Der natürliche Abfluss im Hillesheimer Bach wird überlagert durch die Abflussdynamik, die sich aus dem Abfluss von den befestigten Flächen in der Stadt Hillesheim und den dortigen Rückhalteeinrichtungen ergibt. Durch den Bau einer großen Retentionsmulde am unteren Ende der Stadt hat sich die stoßweise Belastung des Baches aus dem Kanalsystem der Stadt deutlich verringert. Im Einzugsgebiet des kleinen Seitentals südlich des Aulerbergs liegt am oberen Ende der Waldstraße am Ortsausgang ein Regenrückhaltebecken. Dieses Einzugsgebiet wird überwiegend landwirtschaftlich genutzt, teilweise mit Ackerbau in Hanglage.

Eine Gefährdung der bebauten Ortslage besteht einerseits durch Ausuferern des Hillesheimer Bachs bei Hochwasser, andererseits durch Zustrom von Außengebietswasser. Durch die Lage im Tal kann über den Wirtschaftsweg im Bolsdorfer Tälchen, über die Straße vom Friedhof und über die K55 von westlicher und von östlicher Richtung konzentriert sowie von den sonstigen Hängen wildabfließendes Außengebietswasser in die bebauten Ortslage eindringen.

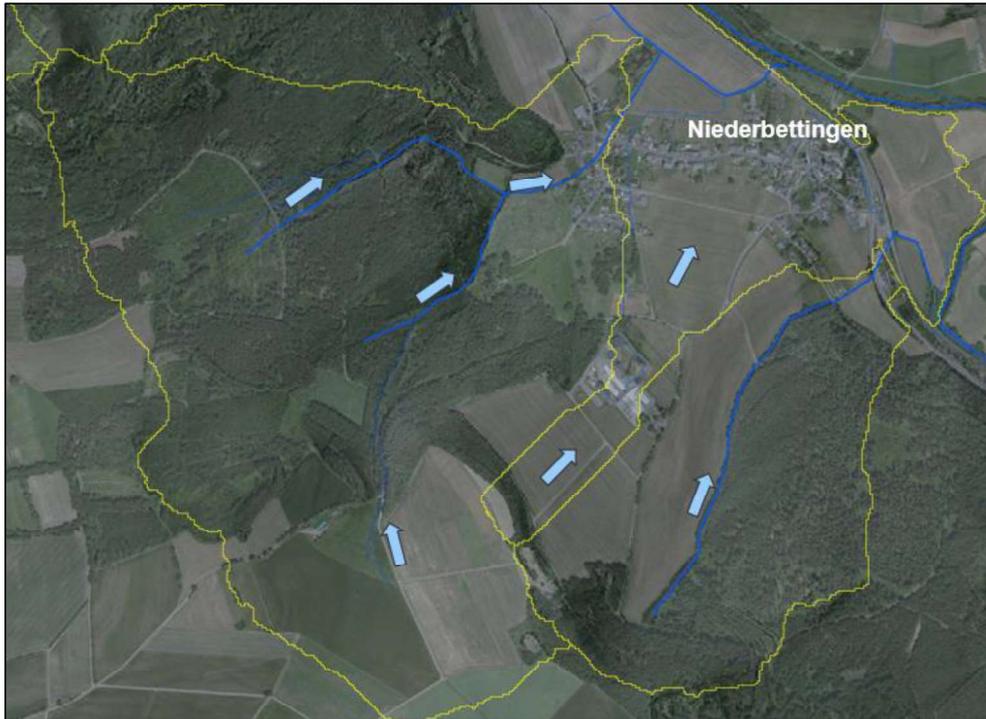
Abb. 2: Einzugsgebiete oberhalb von Niederbettingen

Niederbettingen liegt am Rand der Kylltalsohle am Hangfuß des Wolfsbeuel. Der Höhenunterschied ist mit ca. 130 m zwischen dem Ortsrand und der südlich vorgelagerten Bergkuppe des Wolfsbeuel beträchtlich. Maßgebliche Fließgewässer im Bereich der Ortslage sind der Niederbettinger Bach am Nordrand und der Bach vom Wolfsbeuel am Südrand der Bebauung. Das Einzugsgebiet des Niederbettinger Bachs umfasst oberhalb des Ortsrandes eine Fläche von rund 130 ha, das des Baches vom Wolfsbeuel ca. 50 ha. Zwischen den beiden Bacheinzugsgebieten kann am Hang ein weiteres Einzugsgebiet mit einer Größe von etwa 20 ha abgegrenzt werden, das breitflächig bzw. über Wegeseitengräben in Richtung Ortslage entwässert. In diesem Einzugsgebiet liegt auch der Bergfelder Hof mit Biogasanlage (siehe Abb. 2).

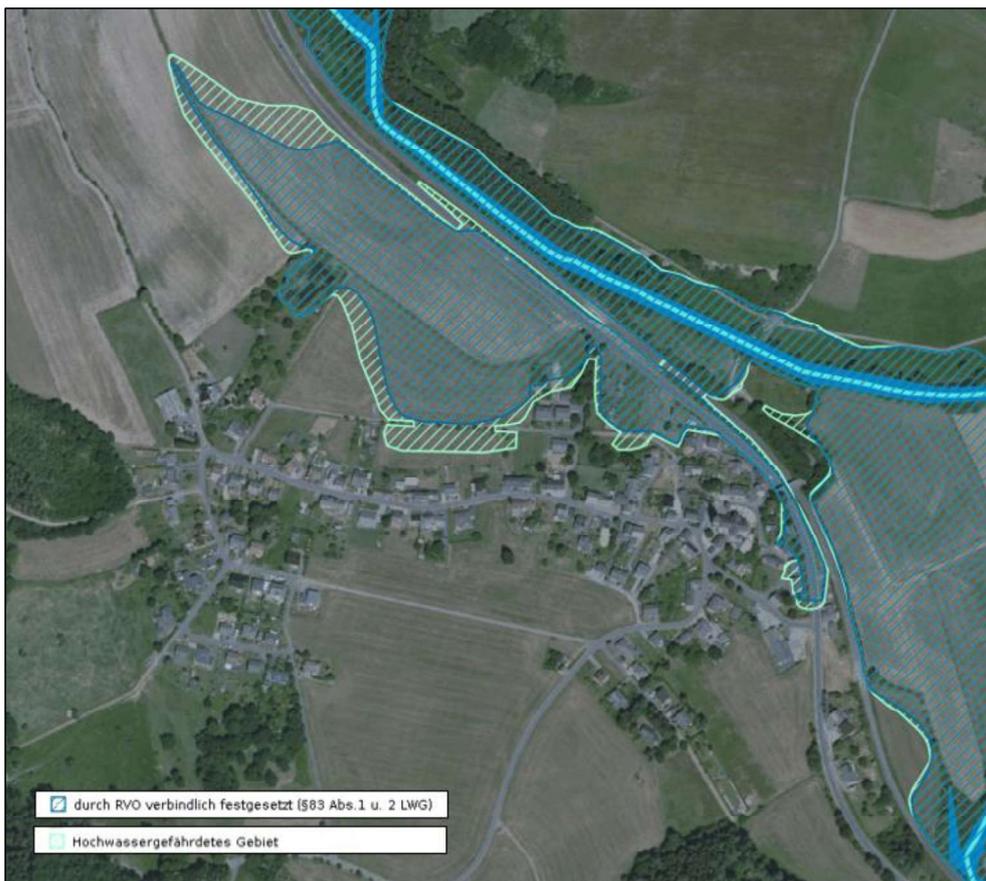
Abb. 3: Gesetzlich festgelegtes Überschwemmungsgebiet sowie hochwassergefährdetes Gebiet der Kyll im Bereich Niederbettingen (www.gda-wasser.rlp-umwelt.de)

Der Stadtteil Niederbettingen ist wegen seiner Lage am Rand der Kylltalsohle bei Hochwasser vom Ausufernden der Kyll betroffen. Das gesetzlich festgelegte Überschwemmungsgebiet (ÜSG) der Kyll reicht über die K47 in die Ortslage. Innerhalb des ÜSG liegen keine Gebäude, im an das ÜSG angrenzenden hochwassergefährdeten Gebiet befinden sich einige Nebengebäude (siehe Abb. 3).

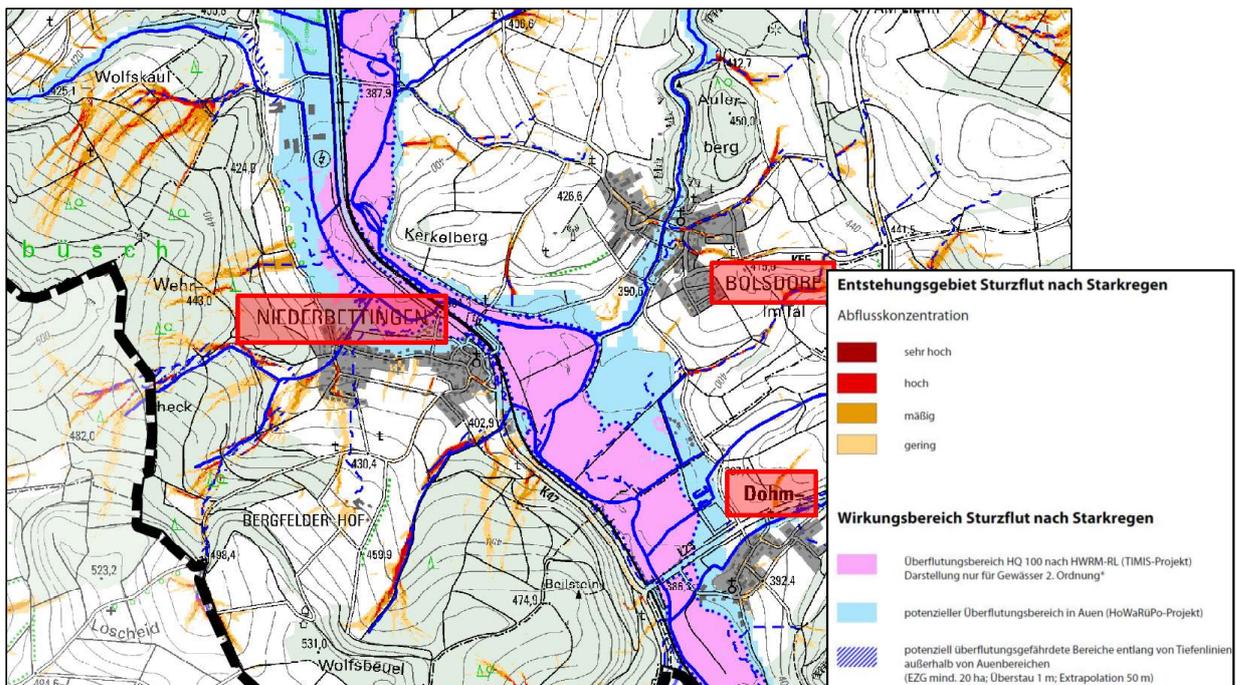
Abb. 4: Auszug aus der Starkregengefährdungskarte der ehemaligen VG Hillesheim

Aus der Starkregengefährdungskarte wird ersichtlich, dass im Umfeld von Bolsdorf Abflusskonzentrationsbereiche bestehen, über die Außengebietswasser bei Starkregen unkontrolliert in die Ortslage eindringen kann. Neben den Bereichen Am Berg und Waldstraße wird ein Zufluss aus Südosten von der K55 über die Wiesenflächen (Aufm Peschweg) in die Straße Peschweg sowie Zum Hosten dargestellt. Die Straßenseitengräben der K55 führen das Wasser nicht entlang der Straße in die bebaute Ortslage, sondern entwässern im Regelfall in den Regenwasserkanal, der das Wasser vom Bereich Aufm Peschweg in den Hillesheimer Bach führt.

Neben den Abflusskonzentrationsbereichen im Umfeld des Niederbettinger Baches besteht eine weitere Abflusskonzentrationszone, welche aus dem Umfeld des Bergfelder Hofes Außengebietswasser über die landwirtschaftlichen Flächen und die Seitengräben der alten Rother Straße in die Ortslage führt. Ebenso sind südlich der Lindenstraße beginnend mehrere Konzentrationsbereiche nebeneinander erkennbar, die Außengebietswasser in die bebaute Ortslage leiten und das Wasser in Richtung Hauptstraße führen.

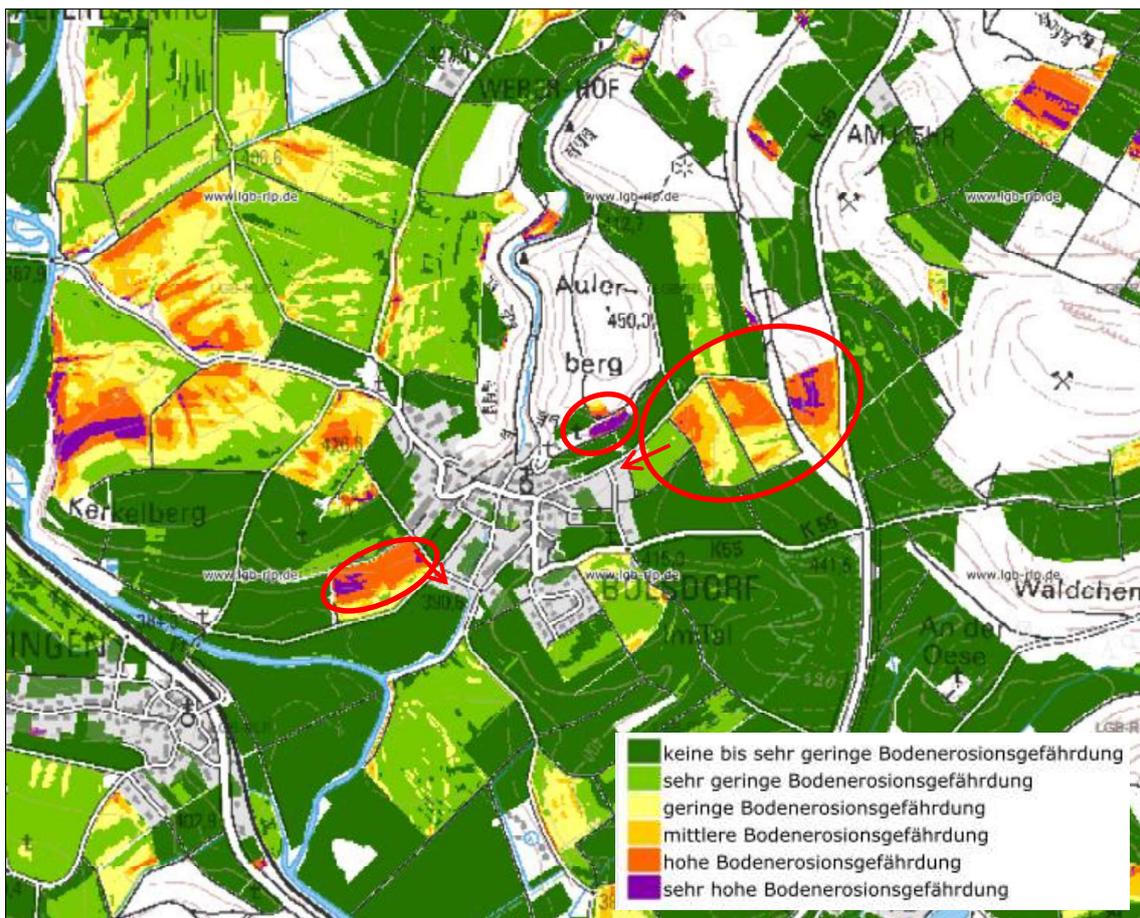
Abb. 5: Auszug aus der Erosionsgefährdungskarte des Landesamtes für Geologie und Bergbau für den Bereich Bolsdorf für die Fruchtfolge in den Jahren 2016 – 2019

Im Einzugsgebiet östlich von Bolsdorf weisen einige Flächen eine erhöhte Erosionsgefährdung aufweisen (rot umrandet). Besonders über den Abflusskonzentrationsbereich, der auf die Waldstraße zuführt, kann erodiertes Material in die Ortslage eingetragen werden.

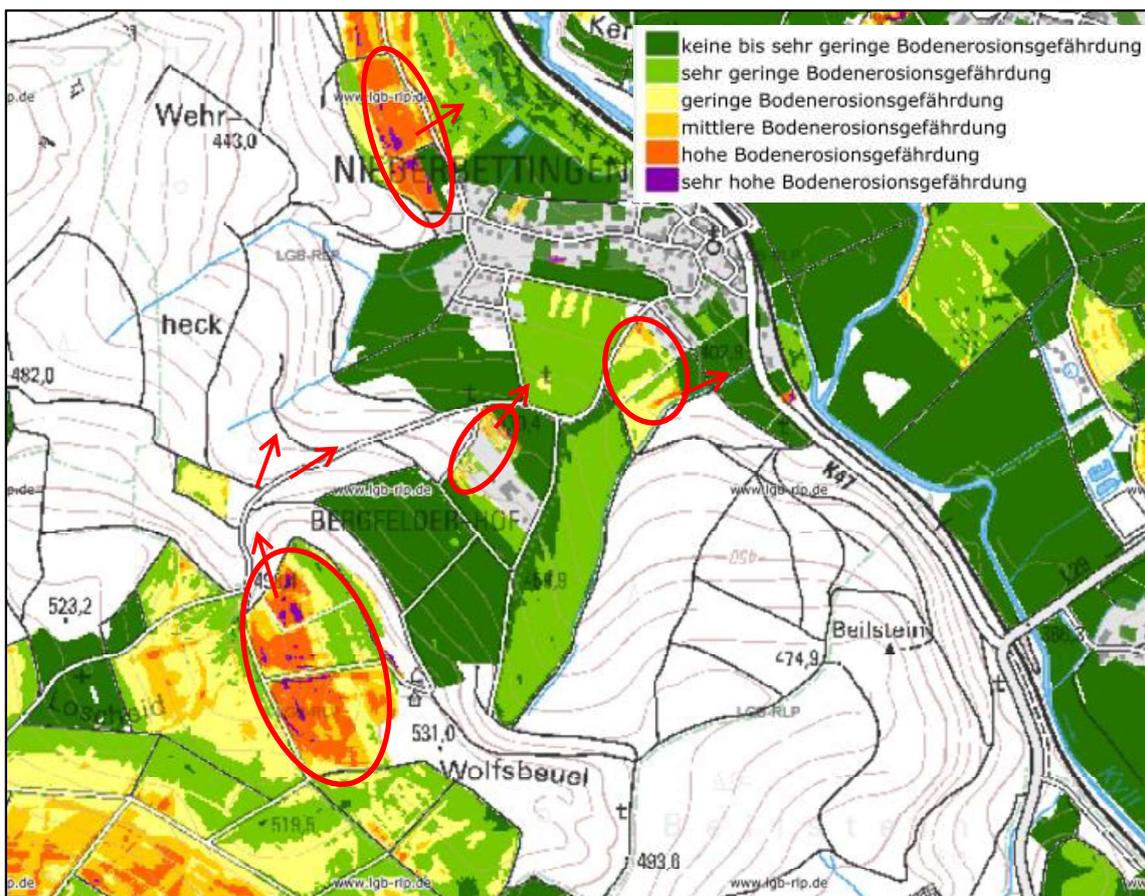
Abb. 6: Auszug aus der Erosionsgefährdungskarte des Landesamtes für Geologie und Bergbau für den Bereich Niederbettingen für die Fruchtfolge in den Jahren 2016 – 2019

In Niederbettingen liegen Flächen mit hoher Erosionsgefährdung am Hang westlich des Lierbaches. Sie stellen allerdings wegen der Gefällerrichtung zum Lierbach hin keine unmittelbare Gefährdung für die Ortslage dar. Südlich der Ortslage im Einzugsgebiet des Baches vom Wolfbeuel ist die Bodenerosionsgefährdung ebenfalls erhöht, was bei Starkregen zu Problemen am Einlauf westlich der K47 führen kann. Ebenso sind kleine Flächen im Umfeld des Bergfelderhofes als gefährdet dargestellt (siehe Abb. 6). Besonders problematisch sind die stark erosionsgefährdeten Flächen in der hochgelegenen Geländemulde auf dem Wolfbeuel südwestlich des Bergfelder Hofes. Von hier aus wurden bei den vergangenen Starkregenereignissen in großem Umfang Bodenmassen über die Straßenseitengräben der alten Rother Straße in Richtung Ortslage abgeschwemmt.

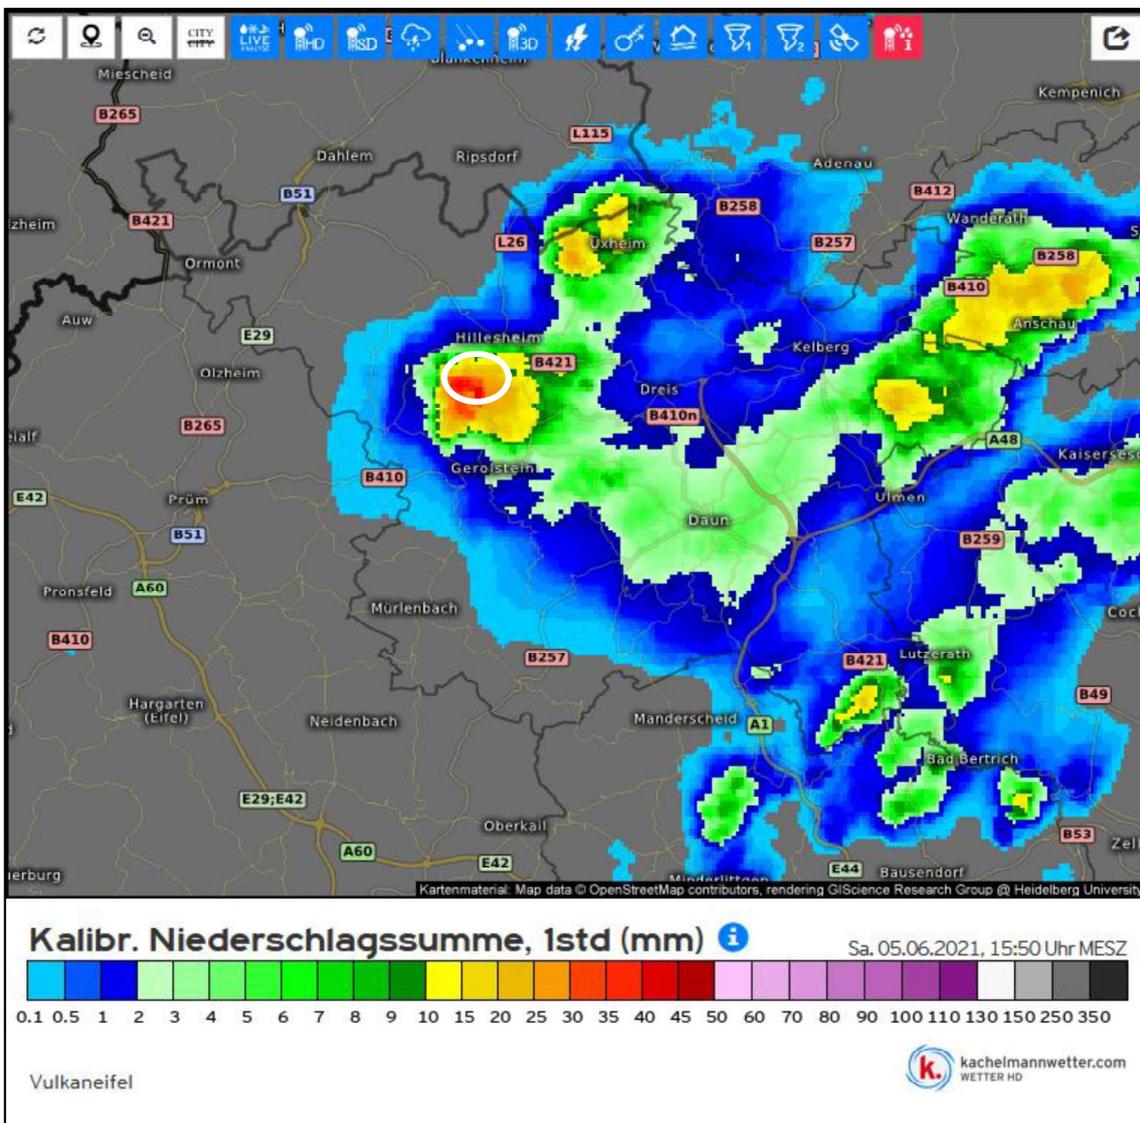
Abb. 7: Kalibrierte 1-Std-Summe des Niederschlags am 05.06.2021, 14.50 Uhr bis 15.50 Uhr nach den

Radardaten des Deutschen Wetterdienstes, aufbereitet durch „Kachelmannwetter“ (Quelle: <https://kachelmannwetter.com>)

Am 05. Juni 2021 wurden an der Wetterstation Niederbettingen 38 mm Niederschlag innerhalb 1 Stunde gemessen (Datenquelle: <https://kachelmannwetter.com/de/kw-messnetz/luxemburg/niederschlagssumme/20210606-0600z.html#obs-detail-VB0017-48h>) (siehe Abb. 7).

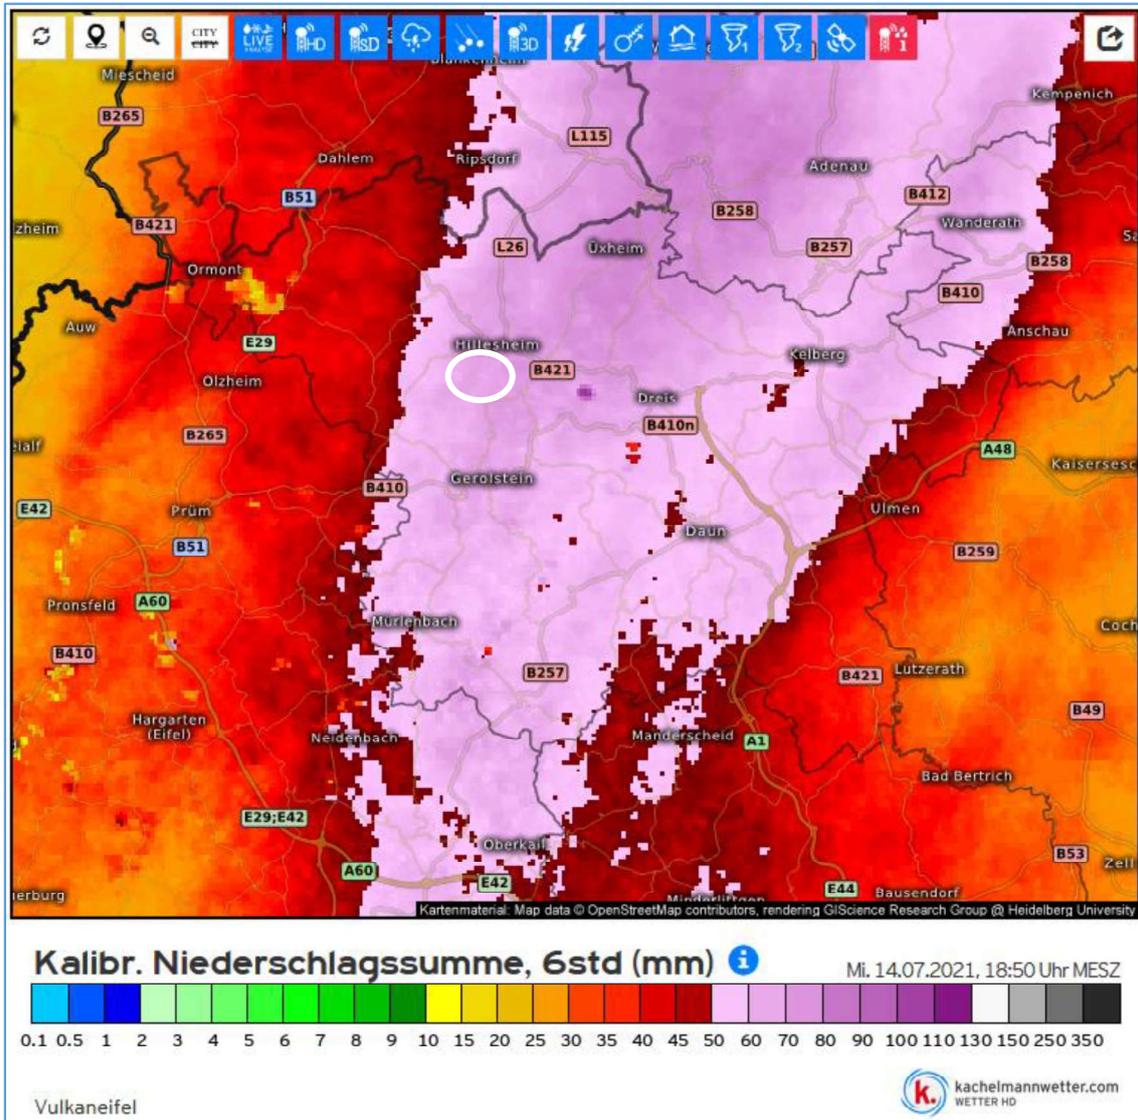
Abb. 8: 6-Std-Summe des Niederschlags nach den Radardaten des Deutschen Wetterdienstes in der Zeit vom 14.07.2021, 12.50 Uhr bis 14.07.2021, 18.50 Uhr (Quelle: <https://kachelmannwetter.com>)

Am 14. Juli 2021 fielen innerhalb von 6 Stunden von 12.50 Uhr bis 18.50 Uhr ca. 70 bis 80 mm Niederschlag (siehe Abb. 8).

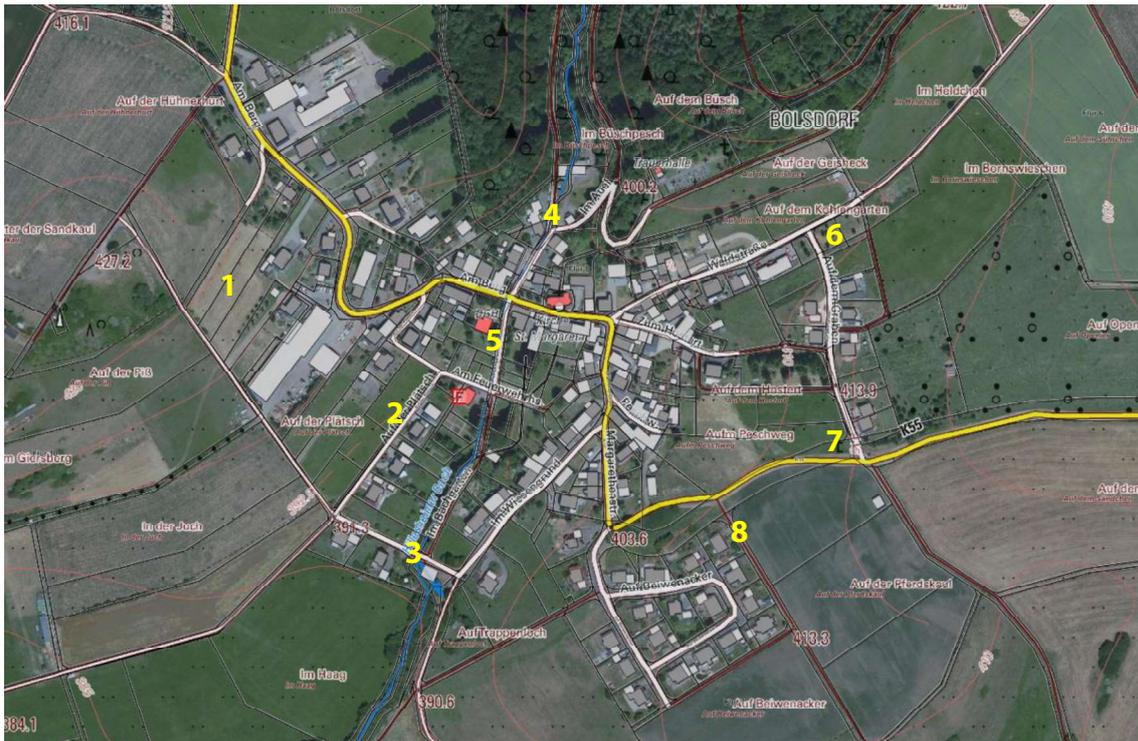
Abb. 9: Kritische Punkte / Gefährdete Bereiche in Bolsdorf

1. Außengebietswasserzutritt aus nordwestlicher Richtung (Gem. Hinter der Sandkaul; Halle Am Berg 7)
2. Überflutung durch einströmendes Außengebietswasser und ausufernden Hillesheimer Bach (Auf der Plätsch)
3. Überlastung und Rückstau der Doppelverrohrung / Brücke (Im Wiesengrund)
4. Überlastung des Einlaufs in die Verdolung / Übertreten des Hillesheimer Baches (Im Auel)
5. Hydraulische Überlastung der Verdolung (Im Bachgarten)
6. Überlastetes Regenrückhaltebecken (Waldstraße)
7. Einlauf in Regenwasserkanal setzt sich zu (K55, Einmündung Auf dem Graben)
8. Außengebietswasserzutritt über Wirtschaftsweg östlich des Neubaugebietes Auf Beiwacker

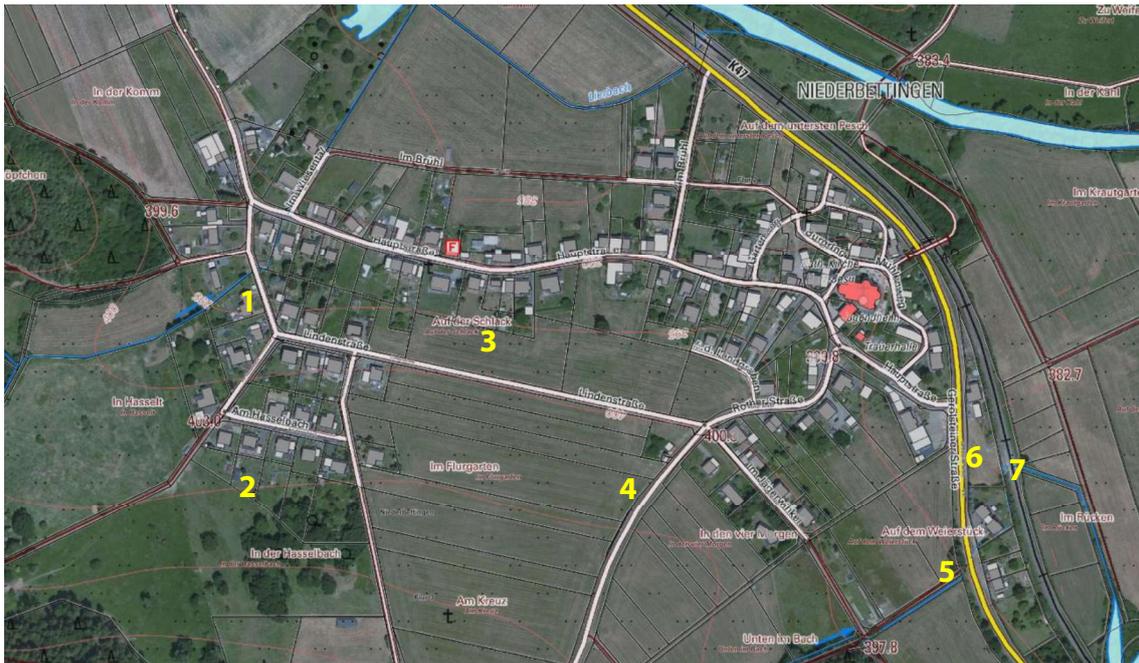
Abb. 10: Kritische Punkte / Gefährdete Bereiche in Niederbettingen

1. Ausufernder Niederbettiger Bach tritt in Straßenzug über (Lindenstraße und Hauptstraße)
2. Außengebietswasserzutritt über Grünlandflächen (Am Hasselbach und Lindenstraße)
3. Außengebietswasserzutritt über Grünlandflächen (Hauptstraße)
4. Außengebietswasserzutritt über Straßenseitengräben (Alte Rother Straße)
5. Einlaufgitter in die Verrohrung setzt sich durch Treibgut zu; Bach vom Wolfsbeul ufert aus (Gerolsteiner Straße)
6. Ausgeuferte Kyll überströmt Gerolsteiner Straße; Wasser sammelt sich am Tiefpunkt; Strömung spült Weidefläche massiv aus (Gerolsteiner Straße)
7. Sohlsprung in Durchlass unter der Bahnstrecke führt zum Rückstau des abfließenden Wassers; hier mündender Regenwasserkanal ist wahrscheinlich defekt und führt zu weiterem Rückstau

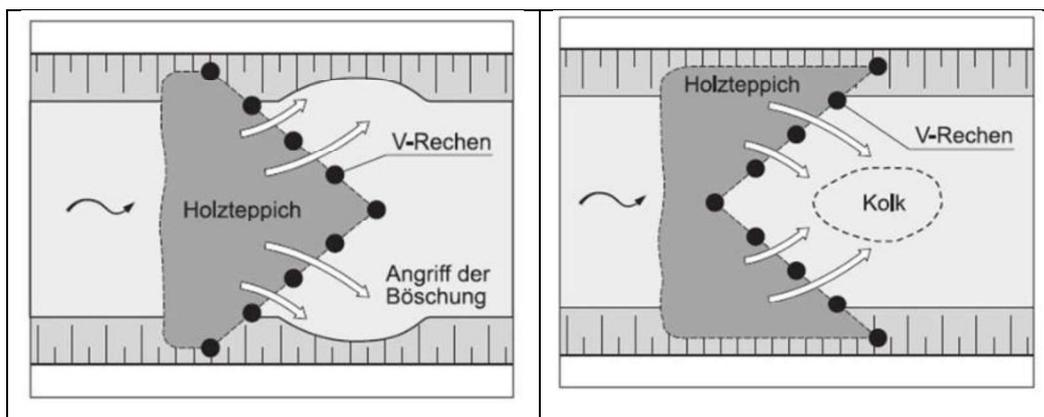
Abb. 11: Schematische Darstellung (Lange & Bezzola 2006) von V-Rechen zur Rückhaltung von Treibgut: links Öffnung bachaufwärts, rechts Öffnung bachabwärts

V-Rechen bestehen aus senkrecht in die Gewässersohle und Böschung gerammte Rundhölzer, Betonsäulen oder Stahlrohre in V-förmiger Anordnung (siehe Schemazeichnung in Abb. 10).

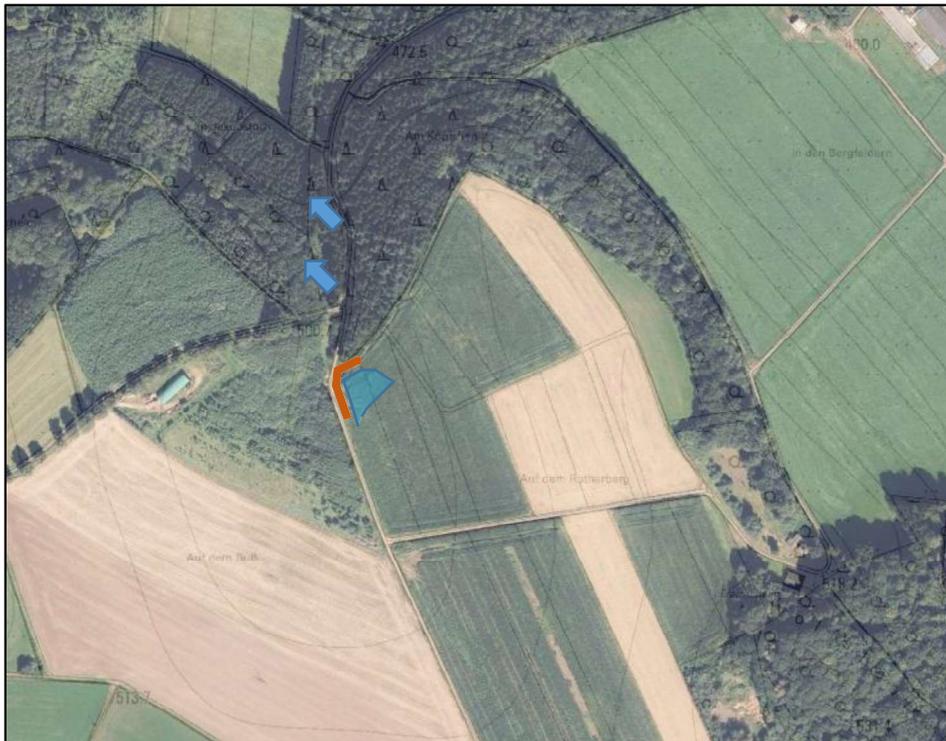
Abb. 12: Erdwall auf dem Rotherberg zur Rückhaltung von Oberflächenwasser und Erosionsmaterial

- Anlage eines Erdwalls im Bereich des Tiefpunktes der Geländemulde auf dem Rotherberg zur Rückhaltung von Oberflächenwasser und erodiertem Bodenmaterial; gezielte Lenkung des überschüssigen Wassers mit einer überfahrbaren Leitschwelle und/oder Pflasterrinne in den talseitigen Seitengraben und mittels Abschlägen in den Wald

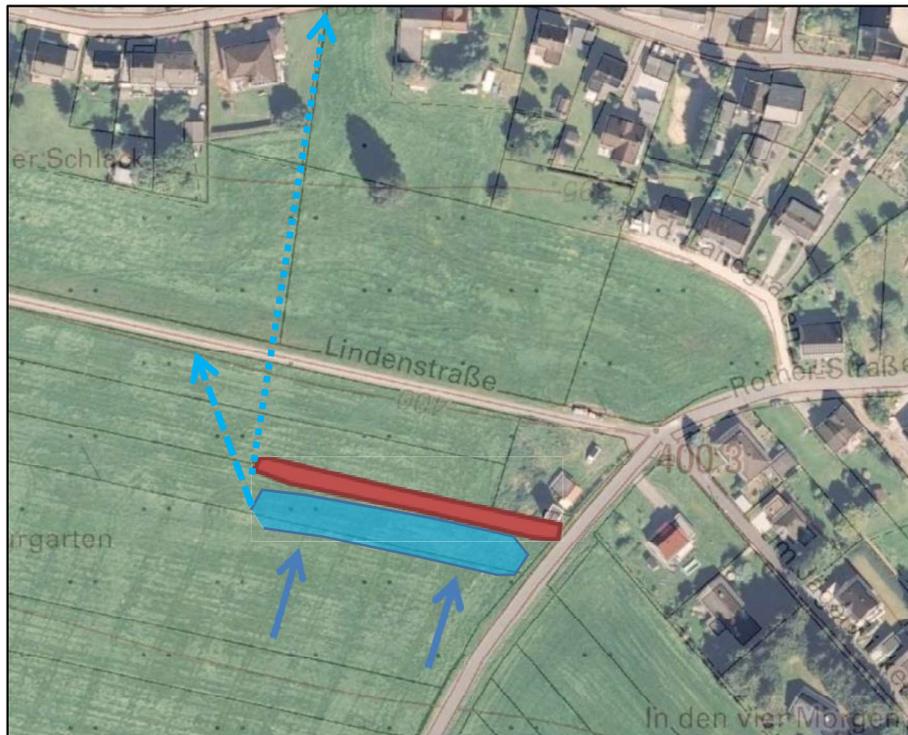
Abb. 13: Erdwall mit vorgelagerter Rückhaltemulde; Drosselablauf in den geplanten Regenwasserkanal in der Lindenstraße, Notabflussweg über Hauptstraße in den Liepach

- Retentionsmulde auf der Fläche des ehemaligen Sportplatzes zur Rückhaltung des Wassers aus dem Waldgebiet Wehrheck (siehe Abb. 14)
- Rückhalteraum oberhalb des geplanten Neubaugebietes in der Lindenstraße : Anlage eines Erdwalles mit vorgelagertem Rückhalteraum und Drosselablauf in den vorhandenen bzw. geplanten Regenwasserkanal in der Lindenstraße; Notabflussweg im Extremfall in Richtung Hauptstraße und Liezbach

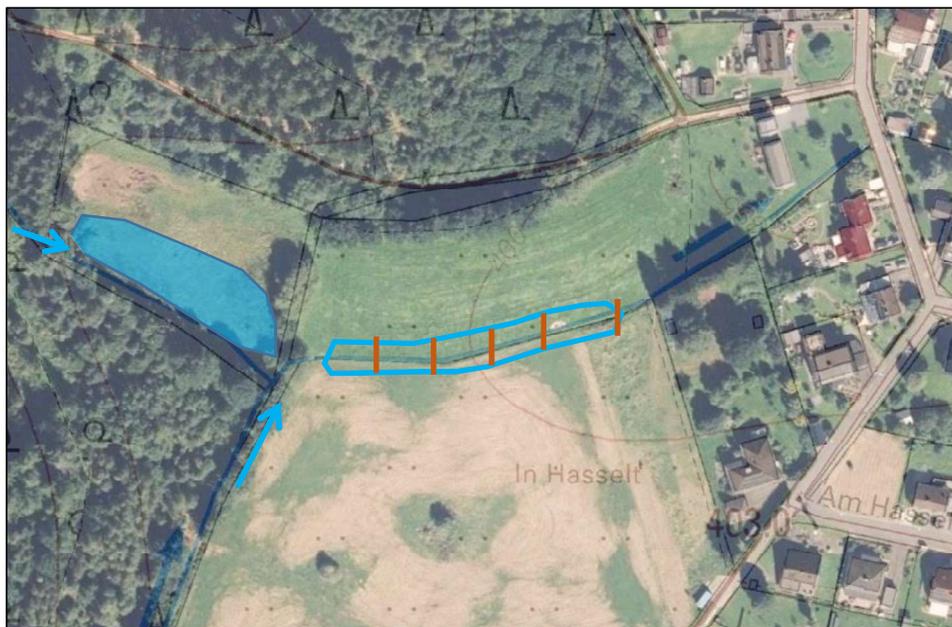
Abb. 14: Aufweitung des Niederbettinger Baches und Einbau von Querriegel sowie Anlage einer Retentionsmulde auf dem alten Sportplatz

- Aufweitung (Renaturierung) des Niederbettinger Baches und Einbau von Querriegel zur Wasserrückhaltung und Sohlenstabilisierung

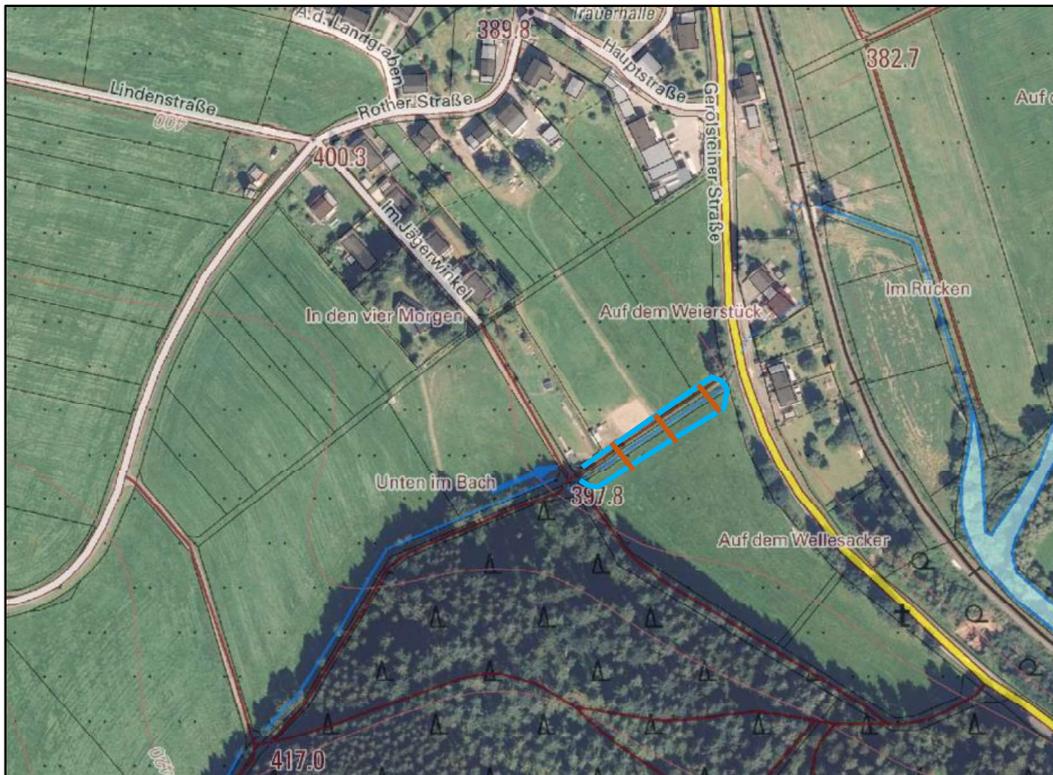
Abb. 15: Aufweitung des Baches vom Wolfsbeuel und Einbau von Querriegel

- Rückhaltung des Oberflächenwassers von den befestigten Flächen des Bergfelder Hofes (falls noch nicht umgesetzt)
- Aufweitung (Renaturierung) des Baches vom Wolfsbeuel und Einbau von Querriegel

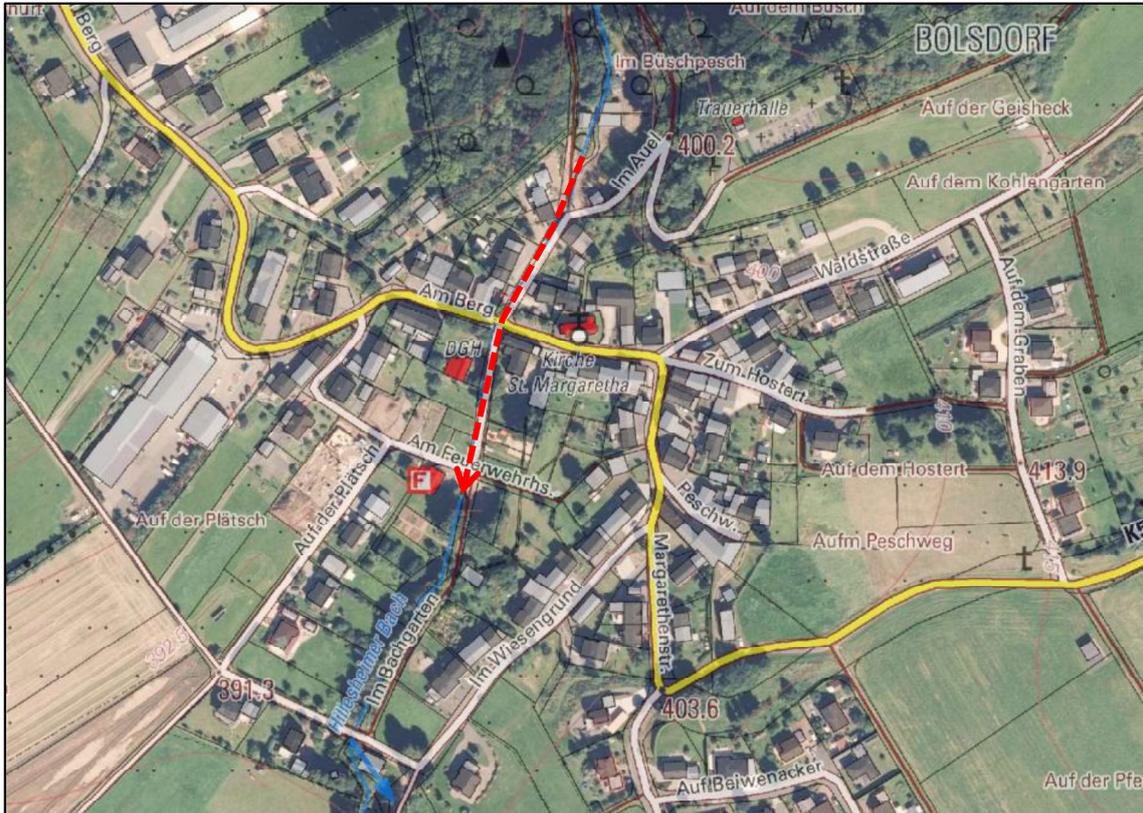
Abb. 16: Notabflussweg in Bolsdorf

Die Einrichtung eines Notabflussweges empfiehlt sich entlang des verrohrten/verdolten Bachlaufes Im Auel / Im Bachgarten

Im Rahmen der Renaturierung des Hillesheimer Baches innerhalb der Ortschaft sollte die Verdolung zumindest zwischen der Straße Am Berg und Am Feuerwehrrhaus streckenweise geöffnet werden und der Doppelrohrdurchlass in der Straße Im Wiesengrund durch ein Brückenbauwerk ersetzt werden. Dazwischen wird die Aufweitung des Gewässerbettes empfohlen, um die hydraulische Leistungsfähigkeit zu erhöhen.

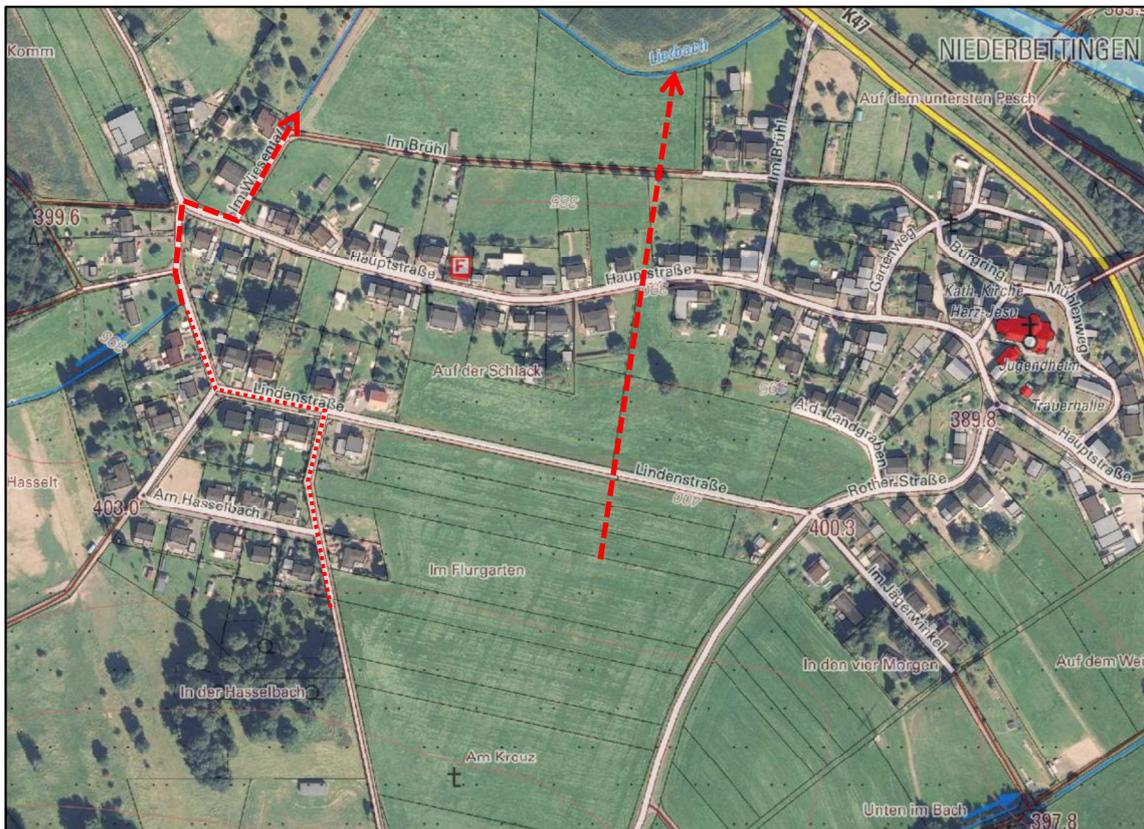
Abb. 17: Notabflusswege in Niederbettingen

- Vom Hangbereich „Im Flurgarten“ über Lindenstraße zur Hauptstraße zwischen Hausnr. 14 und 16 bzw. 23 und 27: Abflussweg auch zukünftig von Bebauung freihalten, auch bei Erweiterung des Neubaugebietes im Lindenweg
- Lindenstraße – Hauptstraße – Im Wiesental: Bordsteine erhöhen, Palisadenwände oder Gartenmauern errichten; evtl. verlängern über Lindenstraße bis Wirtschaftsweg von „In der Hasselbach“, falls keine Rückhaltung auf dem Rotherberg und im Bereich Bergfelder Hof betrieben wird

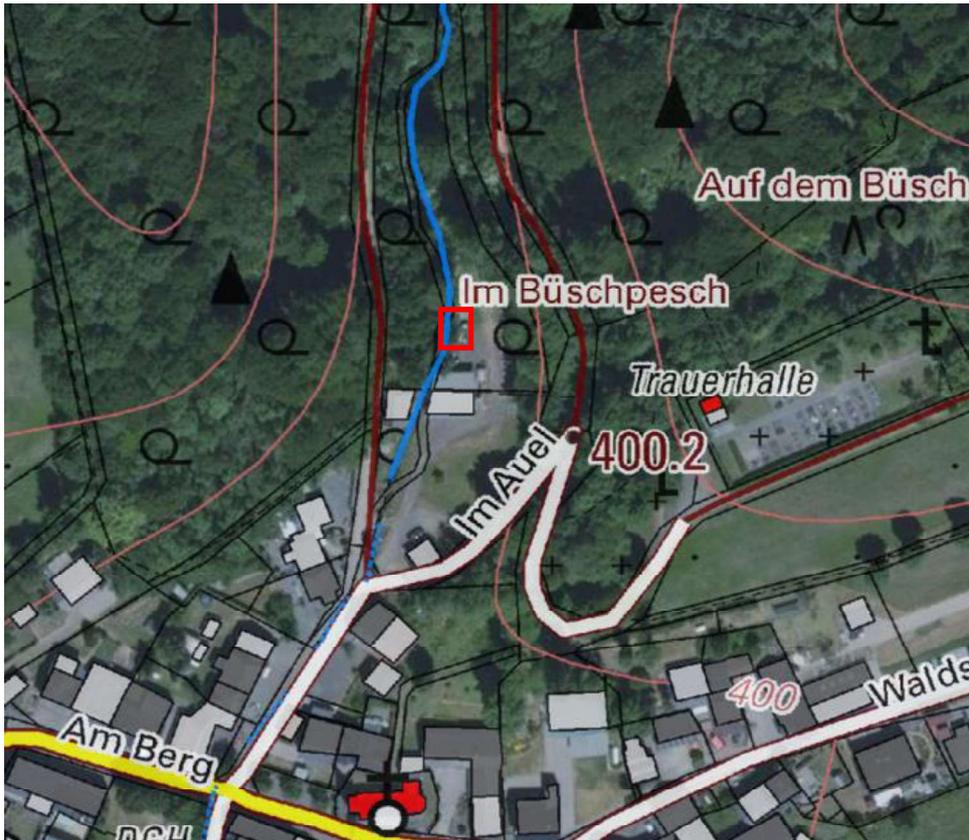
Abb. 18: Lagevorschlag für Treibgutfang am Hillesheimer Bach Bolsdorf (rote Markierung)

Um zu verhindern, dass sich der Einlauf in die Verdolung des Hillesheimer Baches zusetzt, sollte oberhalb der bebauten Ortslage ein maschinell räumbarer Treibgutfang errichtet werden (siehe Abb. 18). Die genaue Lage des Treibgutfangs ist vor Ort in Abhängigkeit von der Geländesituation und der Zufahrtsmöglichkeit im Detail festzulegen.

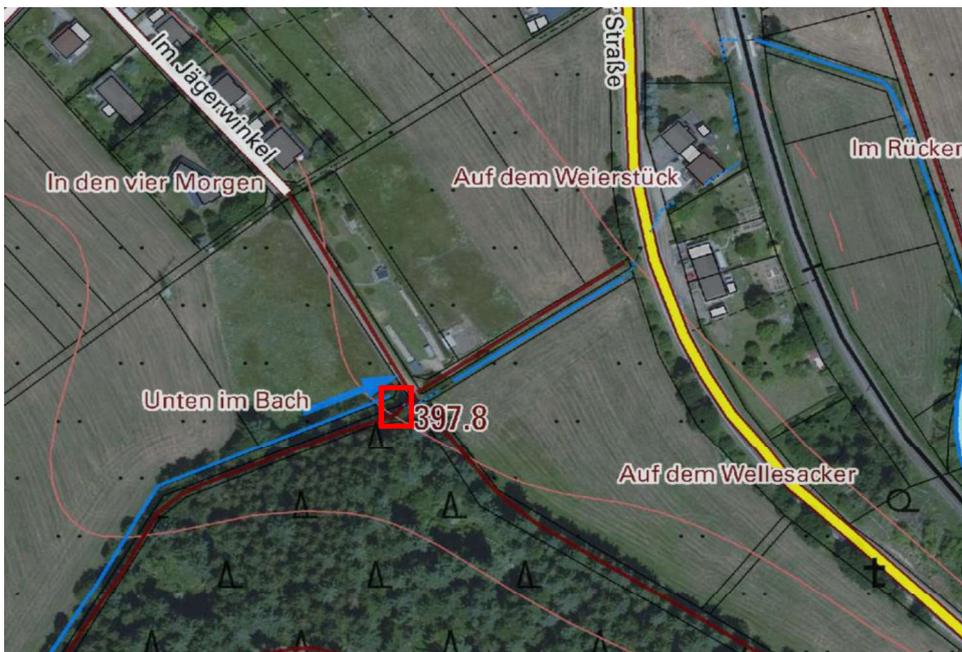
Abb. 19: Lagevorschlag für Treibgutfang am Bach vom Wolfsbeuel in Niederbettingen (rote Markierung)

Oberhalb des Einlaufgitters des Baches vom Wolfsbeuel sollte ein maschinell räumbarer Treibgutfang installiert werden, um das Zusetzen des Gitters zu verhindern (siehe Abb. 19).

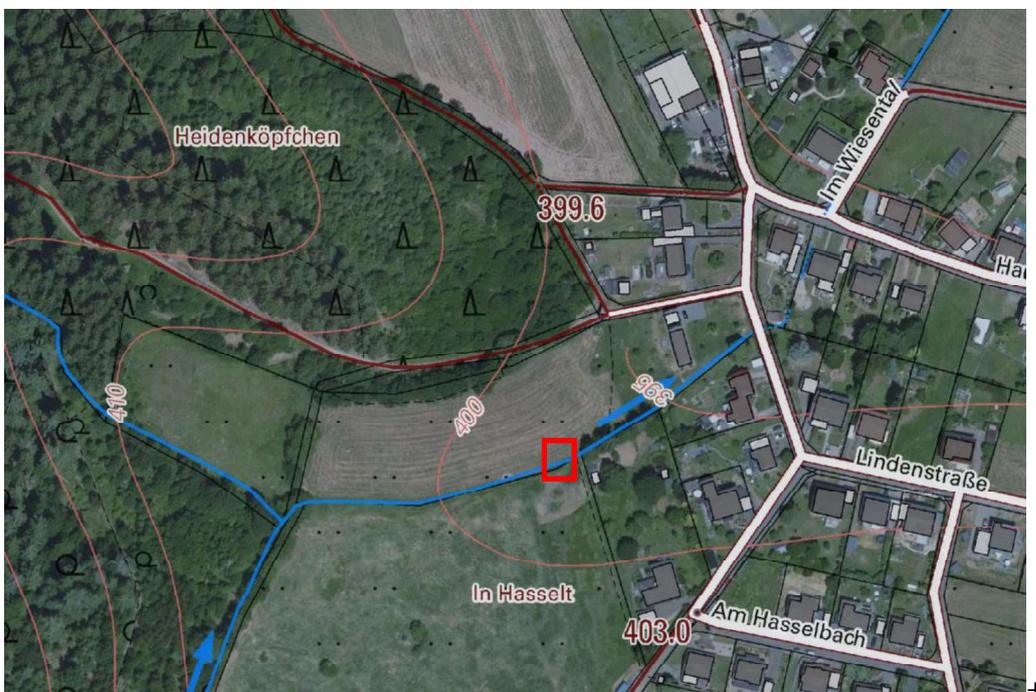
Abb. 20: Lagevorschlag für Treibgutfang am Niederbettinger Bach (rote Markierung)

Die Errichtung eines weiteren Treibgutfanges ist in der Ortslage am Niederbettinger Bach oberhalb der Bebauung und unterhalb des alten Sportplatzes zu empfehlen (siehe Abb. 20). An dieser Stelle sind beim Starkregenereignis am 14.07.2021 große Mengen an Geröll aus dem Außengebiet eingetragen worden, die den Rohreinlauf in der Lindenstraße zugesetzt haben.

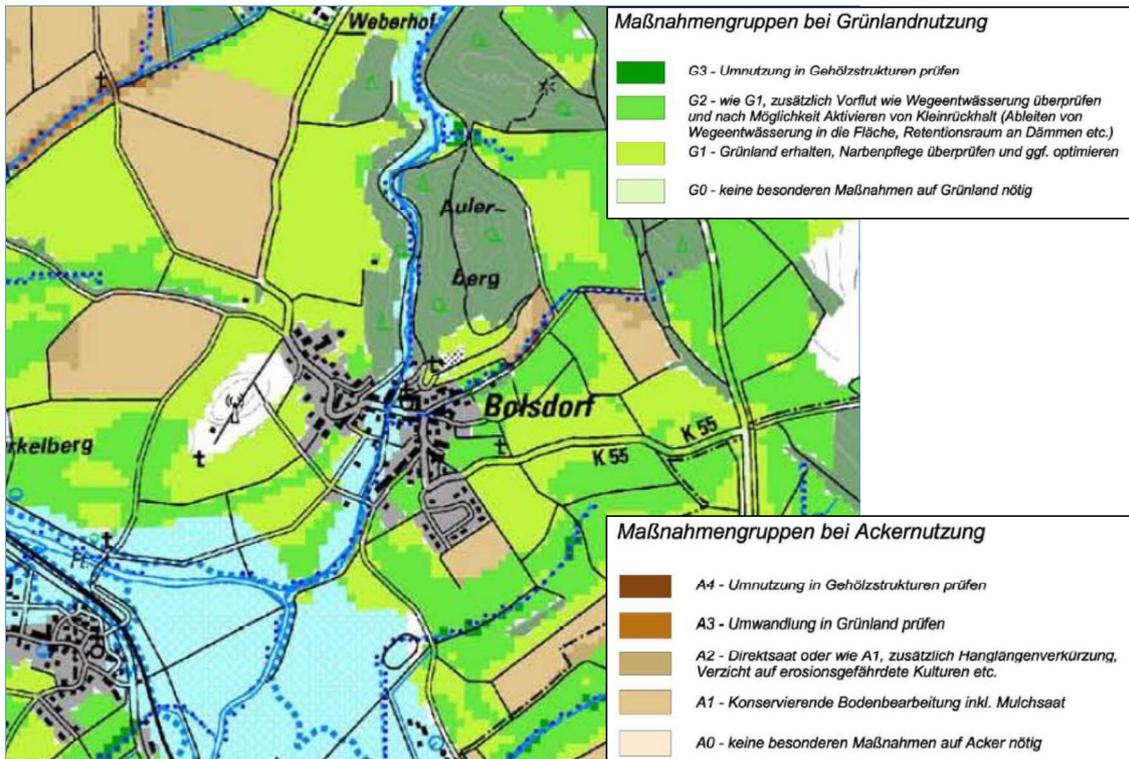
Abb. 21: Auszug aus Karte 4 „Maßnahmen in der Fläche“ des Hochwasserinformationspaketes für die ehemalige Verbandsgemeinde Hillesheim (Landesamt für Umwelt 2012)

In Bolsdorf sollten demnach auf den Ackerflächen im Einzugsgebiet Waldstraße eine konservierende Bodenbearbeitung erfolgen und auf den Anbau von erosionsgefährdeten Kulturen verzichtet werden. Das Grünland sollte erhalten bleiben, wobei die Wegeentwässerung in die Fläche abgeleitet und Kleinstrückhalte an Wegedämmen aktiviert werden sollten. Ähnliches gilt auch für die Flächen östlich Beiwenacker und am Hang oberhalb Auf der Plätsch.

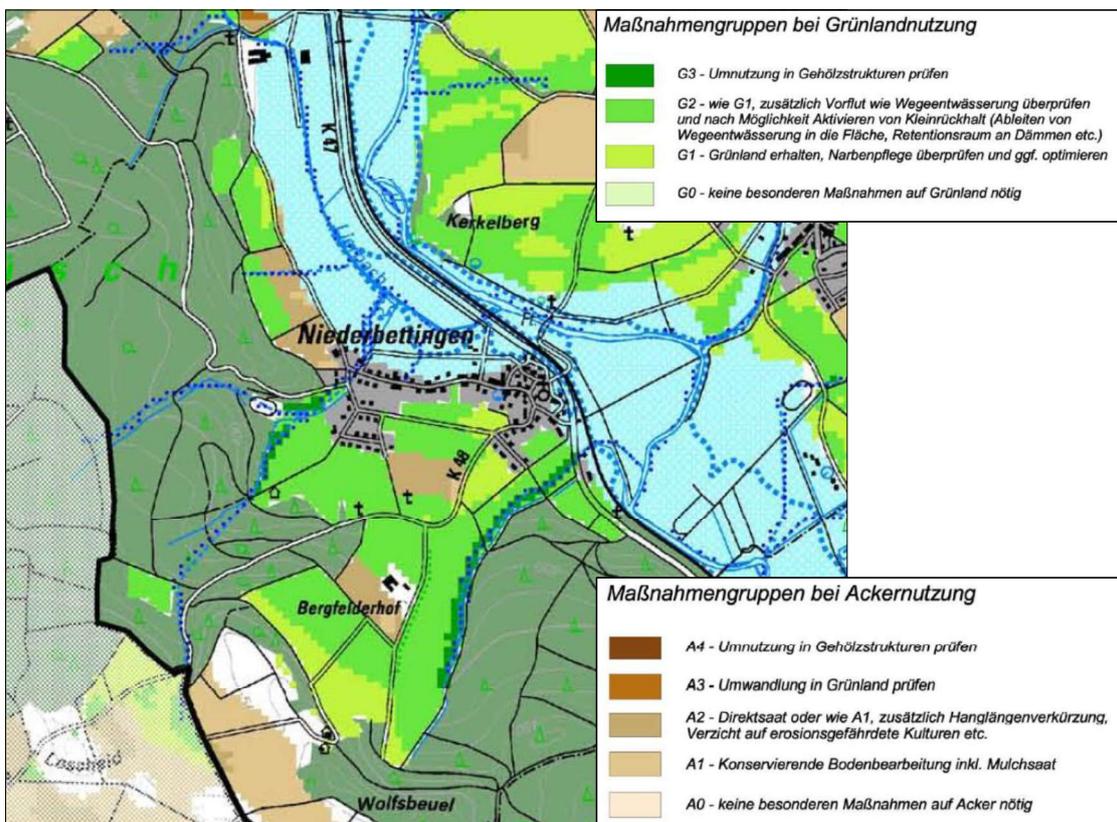
Abb. 22: Auszug aus Karte 4 „Maßnahmen in der Fläche“ des Hochwasserinformationspaketes für die ehemalige Verbandsgemeinde Hillesheim (Landesamt für Umwelt 2012)

In Niederbettingen soll das Grünland am Hang oberhalb der Ortslage erhalten bleiben, die Narbenpflege optimiert werden und die Wegeentwässerung breitflächig erfolgen. Auch hier wird die Aktivierung von Kleinstrückhaltungen empfohlen. In der ackerbaulich genutzten Mulde auf dem Rotherberg wird eine konservierende Bodenbearbeitung empfohlen, um die Erosionsgefahr zu reduzieren.
