### Hochwasser- u. Starkregenvorsorgekonzept - Zustimmung und Prioritäten

Ortsgemeinde Wiesbaum

# Örtliches Hochwasser- und Starkregenvorsorgekonzept

Dokumentation und Maßnahmen

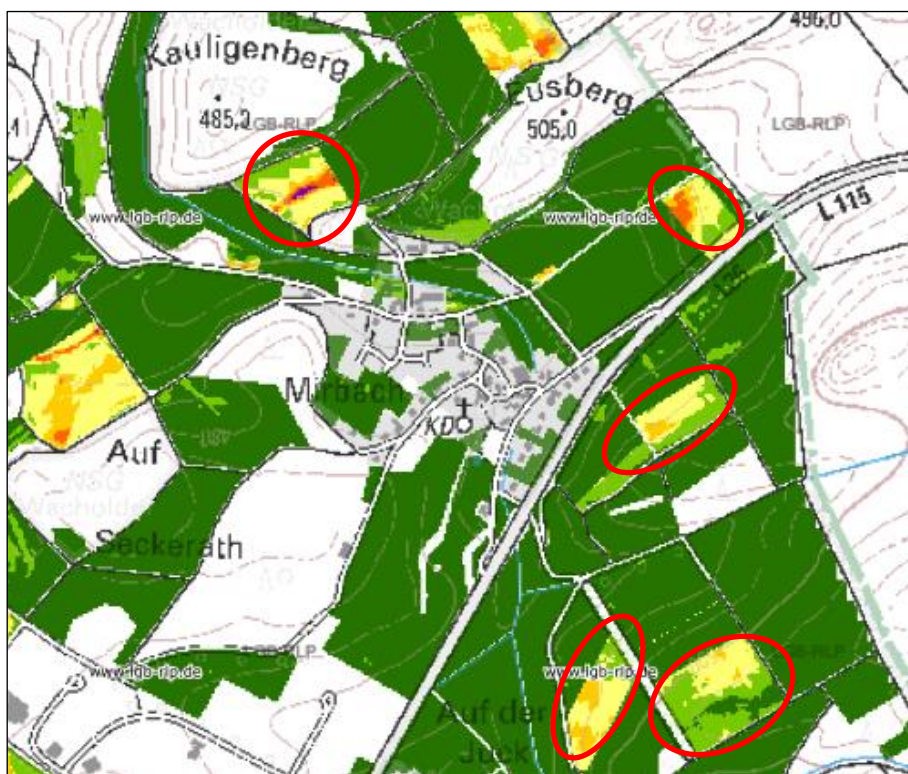
Abb. 5: Auszug aus der Erosionsgefährdungskarte des Landesamtes für Geologie und Bergbau für den Bereich Mirbach (für Fruchtfolge 2016 – 2019)

Das Landesamt für Geologie und Bergbau Rheinland-Pfalz stellt für landwirtschaftliche Nutzflächen Karten mit einer Bewertung der Erosionsgefährdung zur Verfügung. Dabei wird die tatsächliche Fruchtfolge der vergangenen Jahre als Grundlage für die schützende Wirkung der Vegetation herangezogen (siehe Abb. 4 und 5).

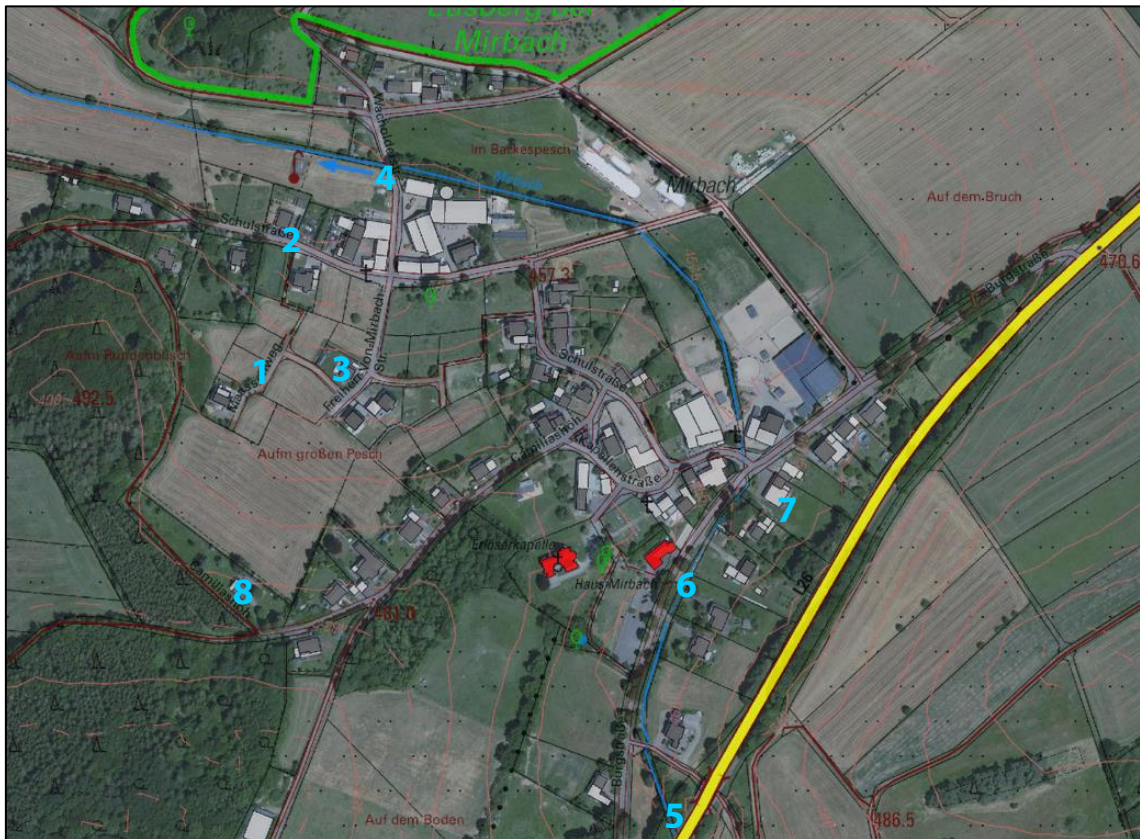
1. Außengebietswasserzutritt (Maassenweg)
2. Außengebietswasserzutritt (Schulstraße)
3. Außengebietswasserzutritt (Freiherr von Mirbach Straße)

4. Ausufern des Mirbachs (Wachholderstraße)
5. Ausufern des Mirbachs an Unterführung L26
6. Ausufern des Mirbachs (Burgstraße)
7. Außengebietswasserzutritt (Burgstraße)
8. Außengebietswasserzutritt (Camillashöh)

Abb. 9: Kritische Punkte / Gefährdete Bereiche in Mirbach

- Zu 1) Auf dem Maassenweg sammelt sich konzentriert abfließendes Hangwasser, dabei werden die Bankette großflächig ausgespült und angrenzende Grundstücke / Gebäude überflutet; das Wasser fließt weiter in Richtung Schulstraße und von dort in den Mirbach
- Zu 2) Außengebietswasser dringt von Westen in die Schulstraße ein und überflutet ein Gebäude
- Zu 3) Außengebietswasser aus dem Hang fließt in Richtung der Freiherr-von-Mirbach-Straße und überflutet dort ein bebautes Grundstück
- Zu 4) Der ausufernde Mirbach überflutet Flächen beidseits des Wachholderweges; bei starker Strömung werden Wirtschaftsgebäude des angrenzenden landwirtschaftlichen Betriebs überflutet

- Zu 5) Bei Hochwasser wird der Durchlass des Mirbach unter der L26 überlastet, das Wasser staut sich an und fließt über den nördlich gelegenen Durchlass eines Wirtschaftsweges unter der L26 hindurch in Richtung Ortseingang und verursacht Schäden u.a. am Grundstück Burgstraße 2

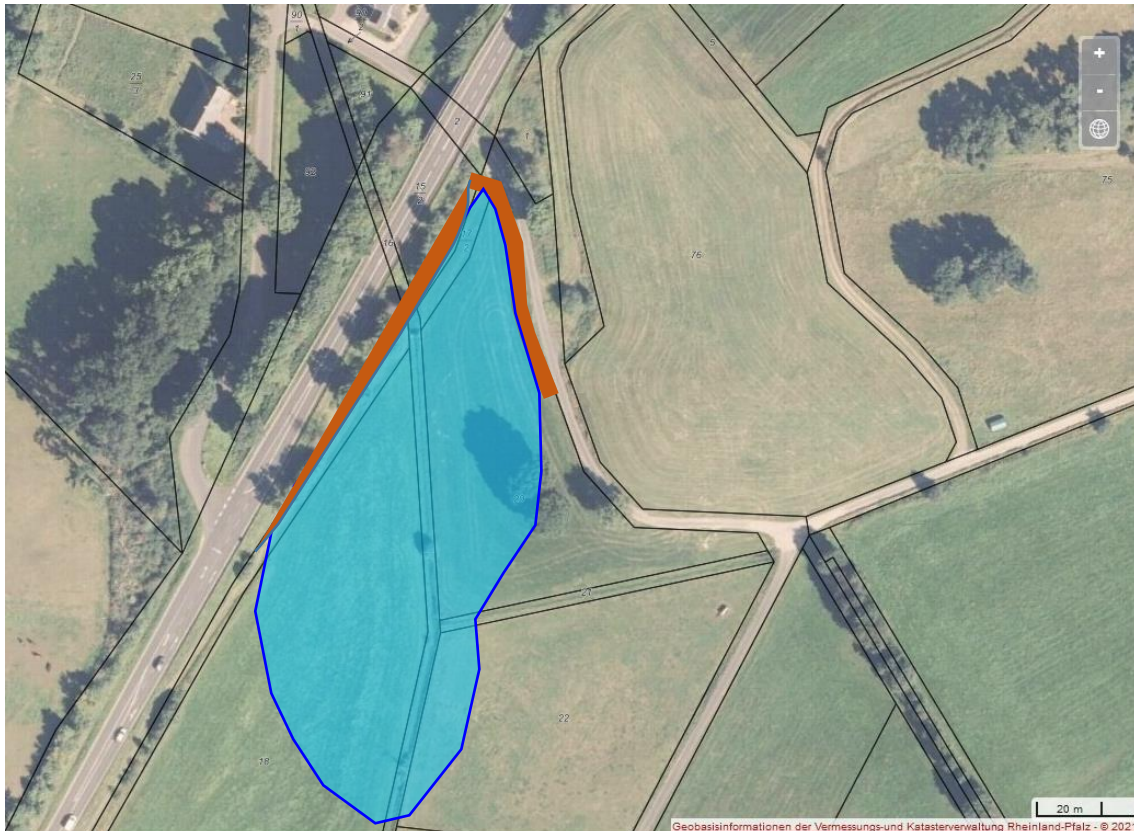
Abb. 12: Anlage eines Erdwalls zur Schaffung einer Retentionsmulde am Mirbach oberhalb der L26 sowie einer Vorschüttung am Straßendamm der L26

Mit dem Landesbetrieb Mobilität ist Lage und Ausmaß der geforderten Vorschüttung zum Straßendamm der L26 zu klären.

Der Zuschuss für die Errichtung derartiger Rückhalteinlagen beträgt maximal 70 Prozent, bei Nachweis einer überörtlich wirksamen Schadensminderung können bis zu 80 % der Kosten gefördert werden.

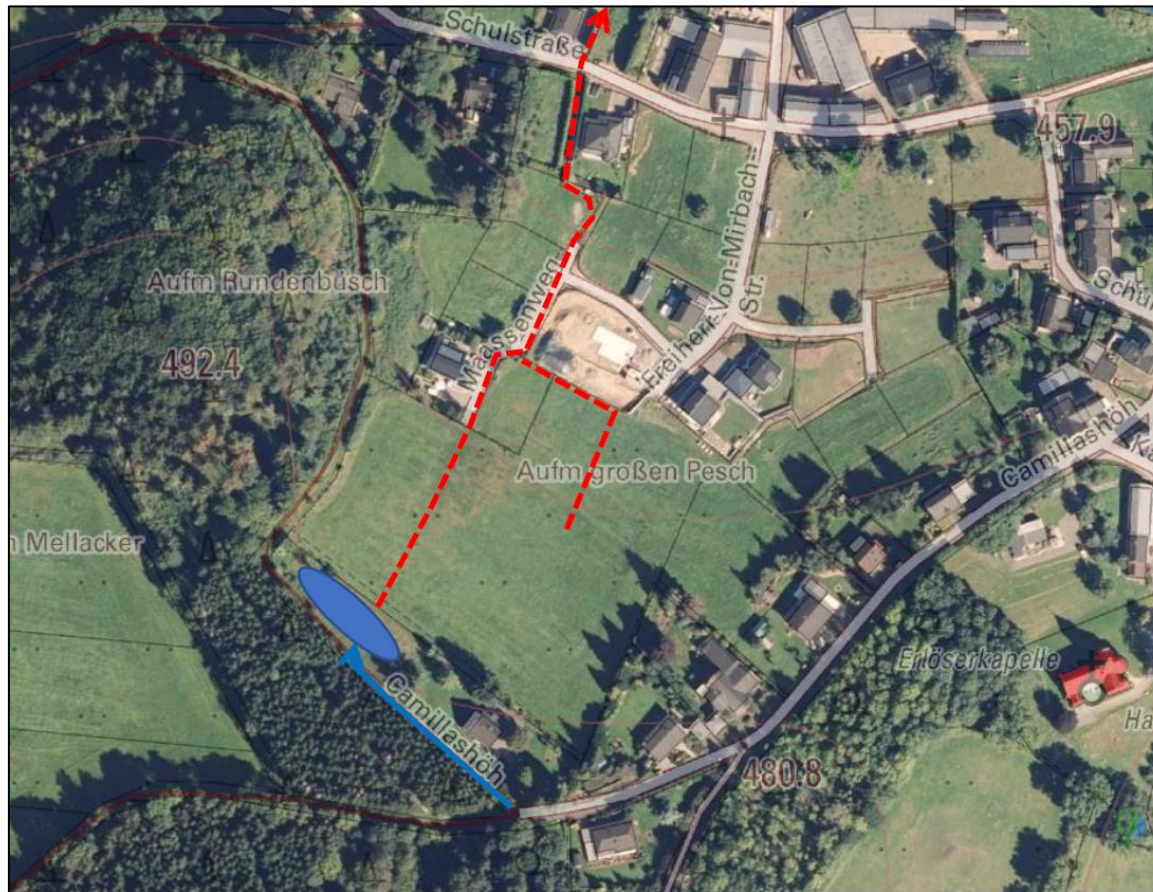
*Es wird deshalb vorgeschlagen, die spezielle Abflusssituation bei der Planung des Baugebietes (im Bebauungsplanverfahren) in einem Entwässerungskonzept zu regeln. Mit Retentionsmulden auf den Privatgrundstücken, der Anlage einer Retentionsmulde zwischen Bebauung und Waldrand (im Bereich der aktuell „quelligen“ Feuchtwiese) und der Freihaltung eines Notabflussweges in Verlängerung des Maassenweges bis zur Retentionsmulde könnte eine Bebauung ohne Gefährdung der Unterlieger möglich sein (siehe Abb.17.) Die öffentliche Mulde unterhalb des Waldweges sollte mit einem Drosselablauf in den neuen*

*Regenwasserkanal ausgestattet werden, um schadlos eine kontinuierliche Entleerung zu ermöglichen. Entlang des Wirtschaftsweges am Waldrand sollte zusätzlich ein Fanggraben errichtet werden.*

Abb. 17: Vorschlag Entwässerung Neubaugebiet mit Retentionsmulde, freizuhaltenden Notabflusswegen und Fanggraben entlang des Waldweges (der Drosselablauf aus der Retentionsmulde in den noch zu errichtenden Regenwasserkanal ist nicht dargestellt)
