### Auftragsvergabe - Hochwasserschutzmauer im Notabflussweg Kerpen

Herstellung eines Notabflussweges im unteren Bereich der Bachstraße sowie im Kapelleneck

August 2022

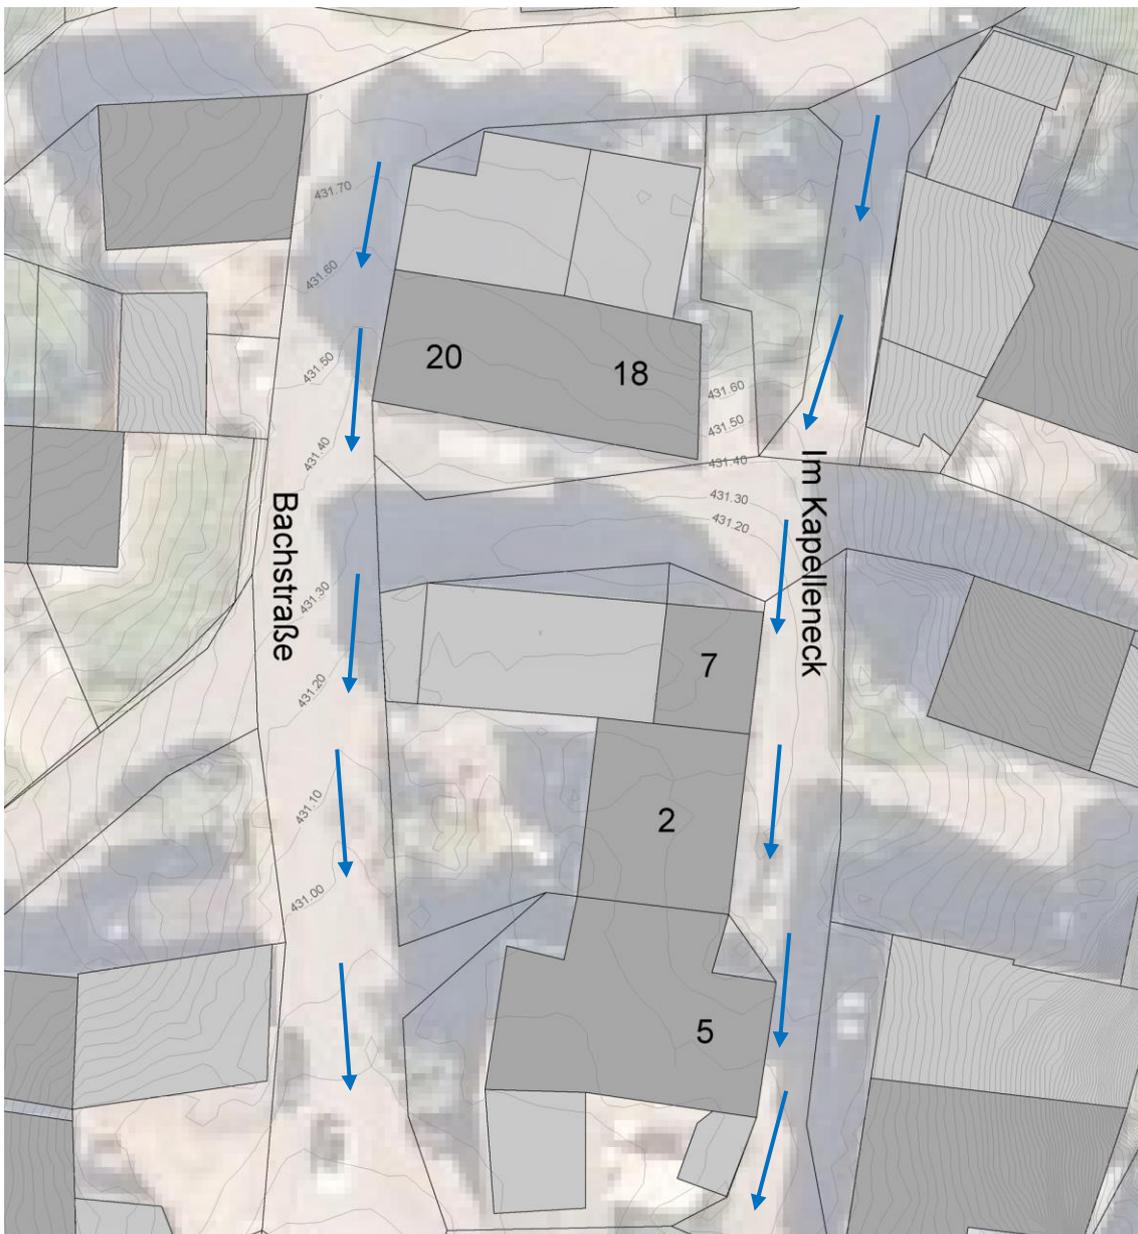
Abb. 1: Abfluss im Bereich der oberen Bachstraße und Im Kapelleneck

Der Hauptabfluss im oberen Bereich der Bachstraße sowie Im Kapelleneck verläuft im Starkregen- Überflutungsfall in erster Linie in Nord-Süd Richtung bzw. die Straße hinunter (siehe Abb. 1). Der verbindende Straßenabschnitt im Bereich der Hausnummer 7 wird zwar überflutet, liegt aber nicht im Hauptabflussbereich. Die Fließrichtung ist im Abflussfall jedoch auf den Hauseingang gerichtet, wodurch hier eine besondere Gefahr durch eindringendes Wasser in das Gebäude besteht. Der Wasserstand lag am 14. Juli 2021 während des Hochwasserereignisses bei einer Höhe von 30 bis 40 cm über Straßenniveau. Durch Rückstau an Hauswänden oder anderen Hindernissen kann es Stellenweise auch zu einem Anstieg auf 50 cm gekommen sein.

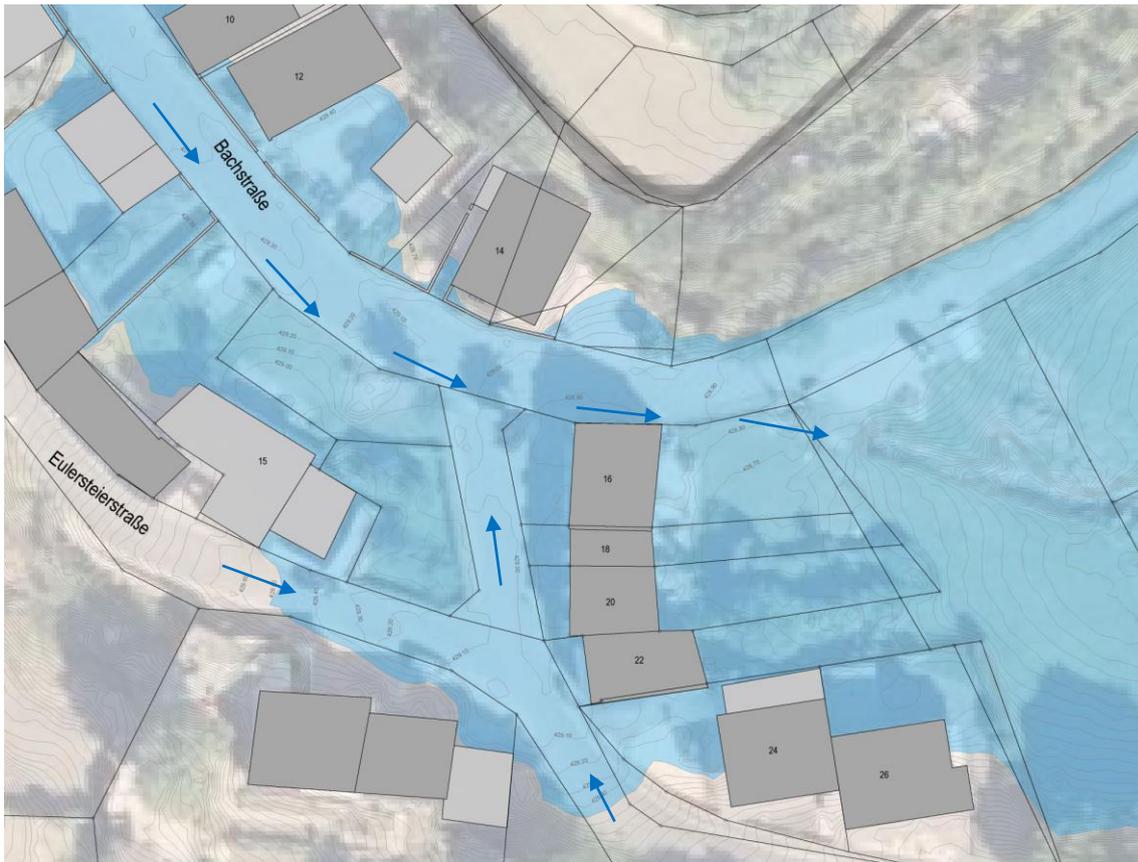
Abb. 2: Rekonstruktion der Überflutungsfläche und der Fließwege am 14.07.2021 im Bereich der unteren Bachstraße

Der Wasserstand konnte an den Hauswänden und Mauern entlang der Fließstrecke nachträglich rekonstruiert werden. Je nach Bezugshöhe im Straßenprofil variiert der Wasserstand zwischen 30 und 50 cm, kann im Mittel daher mit 40 cm für die gesamte Strecke und bezogen auf das Höhenniveau der Straßenmitte betrachtet werden. Bei diesem Wasserstand ergibt sich eine Überflutungssituation wie sie in Abb. 2 dargestellt ist.

Die Überflutung der rückwertigen Bereiche (Haus-Nr. 16-24) ist eine Annahme ausschließlich anhand des Geländeniveaus. Es ist anzunehmen, dass der Vorfluter den Wasserstand in diesem Bereich stark beeinflusst und absenkt, so dass die Rückseite der Wohnbebauung weniger durch Überflutung betroffen ist (mit Ausnahme der Hausnummer 16).

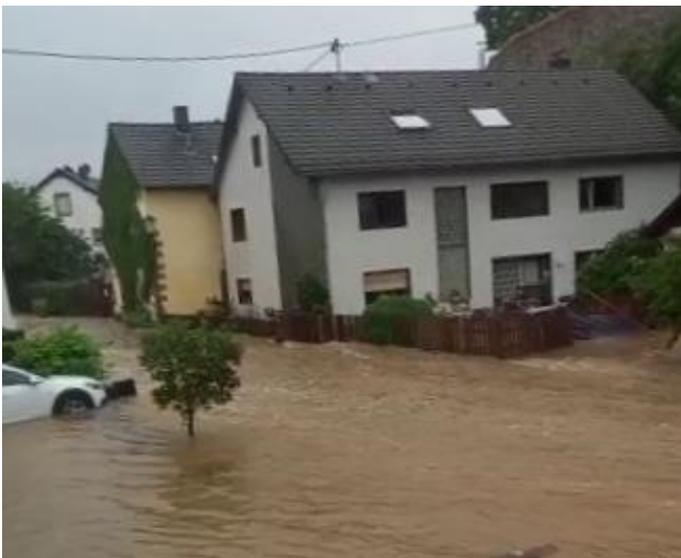
Abb. 3: Auszug aus einer (Video-)Aufnahme vom 14.07.2021, vermutlich zum Zeitpunkt des Spitzenabflusses (Blick auf Haus-Nr. 12, aufgenommen von Haus-Nr. 15)

Die (Video-)Aufnahmen zeigen unter anderem, dass die Fließgeschwindigkeit mit geschätzten 4 m/s in der Straßenmitte am höchsten war. Der Garten der Hausnummer 15 wurde vollständig überflutet, ein Abfluss hat jedoch nur im straßennahen Bereich stattgefunden. Auf der Wiesenfläche stagnierte das Wasser und bewegt sich nicht merklich. Da die Hausnummer 14 höher liegt kam es hier nicht zu einem Schauen durch eindringendes Wasser.

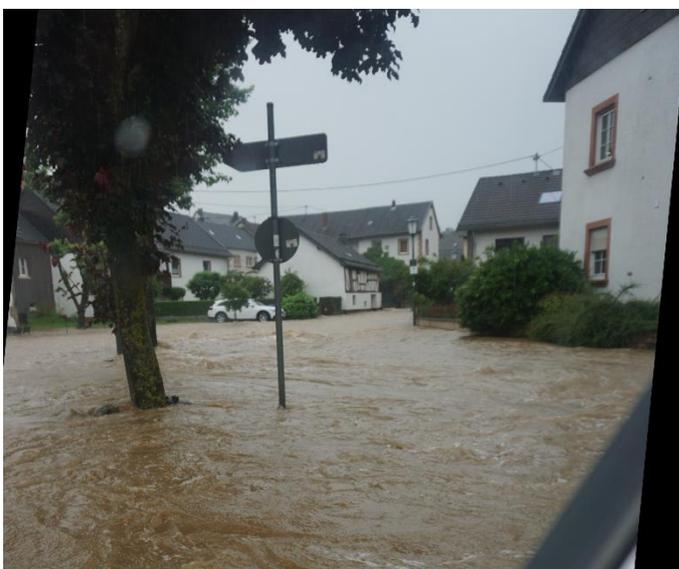
Abb. 5: Aufnahme vom 14.07.2021, Blick von Haus-Nr. 16 die Bachstraße aufwärts

Da sich Hausnummer 16 im Abflussbereich band und quer zur Fließrichtung lag, wurde in der Spitze ein Wasserstand über 50 cm verzeichnet. Die Hauswand stellt ein hydraulisches Hindernis dar, wodurch es zum Rückstau kam und der Wasserspiegel anstieg.

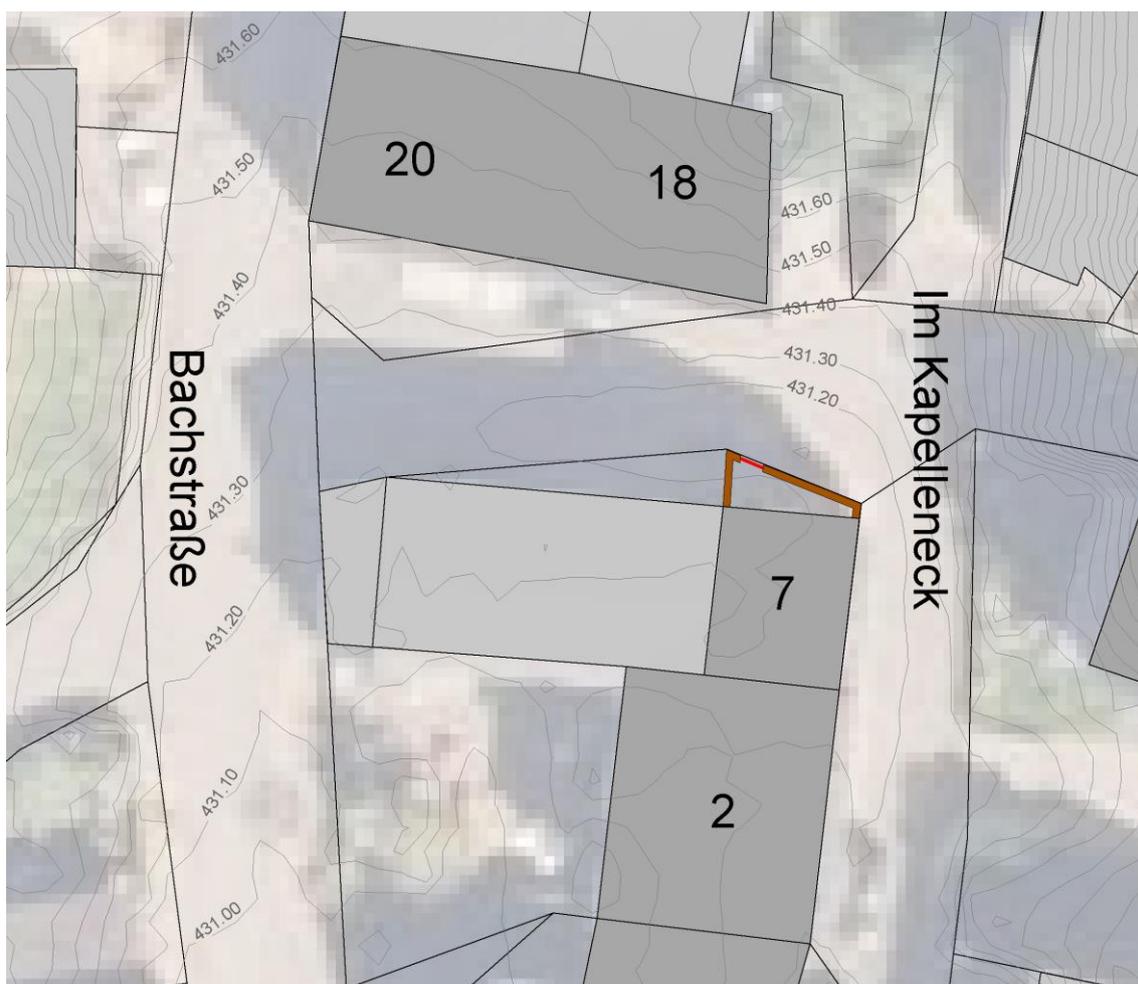
Abb. 6: Geplante Hochwasserschutzmauer Im Kapelleneck Nr. 7

Im Bereich der Hausnummer 7 kann durch die Errichtung einer Mauer in Kombination mit einem Schott oder einem Dammbalkensystem der Hauseingang vor eindringendem Wasser geschützt werden und das Wasser schadlos um das Gebäude herum geführt werden. Da dieser Bereich nicht im direkten Abflussbereich des Notabflussweges liegt und durch Überflutung betroffen ist, wirkt sich die Errichtung einer Mauer in diesem kleinen Umfang nicht auf das Abflussverhalten im weiteren Verlauf des Notabflussweges aus. Es ist nicht davon auszugehen, dass es durch den Verlust an Überflutungsfläche im weiteren Verlauf zu einem Anstieg des Wasserspiegels oder einer Beschleunigung des Abflusses kommen wird. Eine Gefährdung von Untergliedern wird somit nicht herbeigeführt. Die Mauer sollte eine Höhe von 60 – 80 cm erhalten.

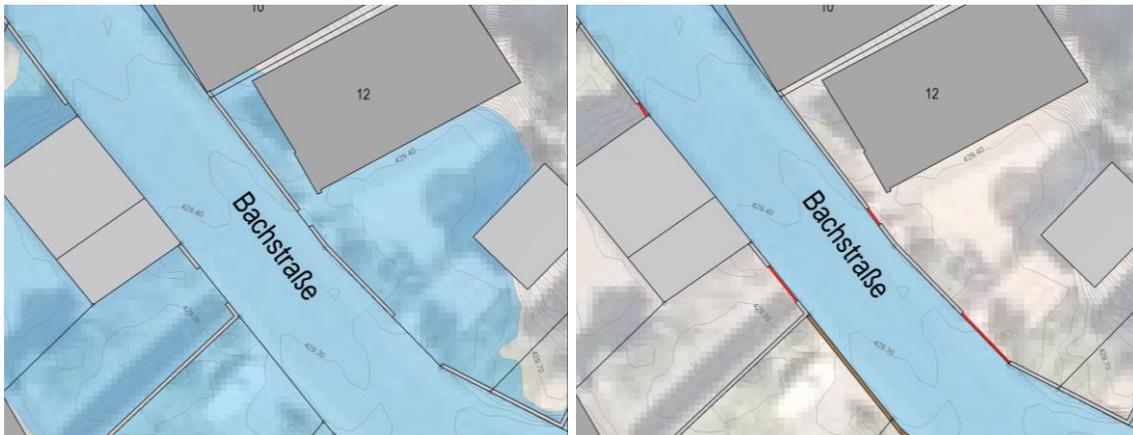
Abb. 7: Überflutungsfall (links) und Notabflussweg (rechts) im Bereich der Hausnummer 12

Im Bereich der Hausnummer 12 besteht die Möglichkeit durch Erhöhung der vorhandenen Mauer auf rund 60 cm über Straßenniveau und gleichzeitigem Schutz der Maueröffnungen mittels Schotts oder Dammbalken, eine Überflutung des Grundstücks und damit auch eine Überflutung des Wohngebäudes abzuwehren. Die vorhandene Mauer läuft straßenaufwärts zu Haus-Nr. 10 auf rund 20 cm Höhe aus. Am 14.07.2021 wurde die Mauer in diesem Bereich überströmt. Die beiden Maueröffnungen (Gartentor und Zufahrt) sind entsprechend zu schützen.

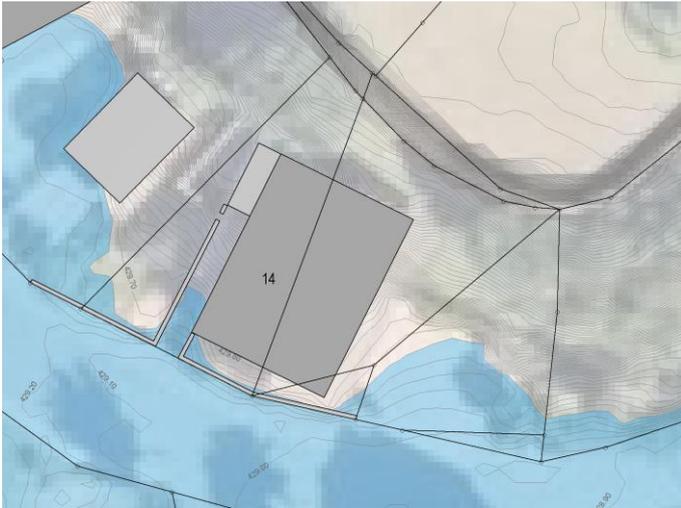
Abb. 8: Überflutungsfall im Bereich der Hausnummer 14

Im Bereich der Hausnummer 14 sind die vorhandenen Gartenmauern ausreichend hoch um das Gebäude vor eindringendem Wasser zu schützen. Zudem liegt das Gebäude über dem Wasserspiegel bei Spitzenabfluss und war daher nicht von einer Überflutung betroffen. Da jedoch nur einige Zentimeter bis zu einer Überflutung fehlen, wird geraten die tiefer liegenden Hauseingänge (Treppenaufgang an der Haustür/ Haustür und rückwärtige Terrassentür) mittels Schotts, Dammbalken oder Sandsäcken vor eindringendem Wasser zu schützen. Die Errichtung oder Erhöhung einer Mauer ist hier nicht erforderlich.

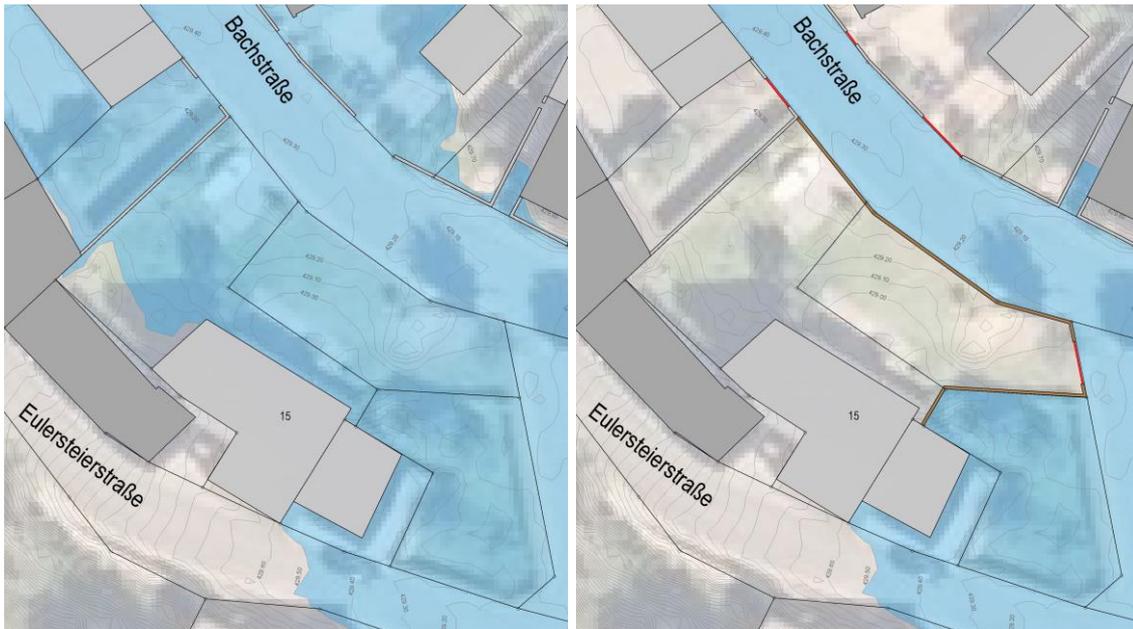
Abb. 9: Überflutungsfall (links) und Notabflussweg (rechts) im Bereich der Hausnummer 12

Im Bereich der Hausnummer 15 kann eine Überflutung des Grundstückes und des Wohngebäudes durch die Errichtung einer Mauer entlang der Grundstücksgrenze hin zur Bachstraße abgewandt werden. Da sich die Hauseingänge rund 20 bis 30 cm unter Straßenniveau befinden ist das Gebäude besonders durch eindringendes Wasser von der Straße her betroffen. Es ist mit einem Einstau von 60 bis 70 cm zu rechnen. Um eine Überflutung gänzlich abzuwenden muss die Mauer daher an die bestehende Mauer des Nachbargrundstückes anschließen und über 50 Meter entlang der Grundstücksgrenze geführt werden bis sie wieder an das Gebäude selbst anschließt (Flurstücke 89/5 und 89/3). Im Kreuzungsbereich soll eine rund 3,5 breite Lücke als Zufahrt verbleiben die mittels Schotts oder Dammbalken gesichert werden. Die Mauer sollte hier eine Mindesthöhe von 60 cm erhalten. Das Nachbargrundstück (Flurstück 89/6 und 90) samt Scheune bzw. unbewohntem Nebengebäude sollen nicht mit einer Mauer umschlossen werden. Eine Überflutung ist in diesem Bereich zukünftig also weiterhin möglich, das Schadpotential aufgrund der Nutzung jedoch gering.

Im Zuge der Ortsbegehung wurden die Bedenken vorgetragen, dass eine Mauer entlang der Straße im Abflussfall zu einem Anstieg des Wasserspiegels führen könnte. Grund für diese Annahme ist die Verkleinerung des Abflussquerschnitts um die gesamte Gartenfläche (rund 10 m Breite). Wie man dem Videomaterial jedoch entnehmen konnte, ist dieser Bereich nicht relevant für den Abfluss im Bereich der Straße. Die Fläche wird überstaut, jedoch stagniert das Wasser in diesem Bereich ohne nennenswerte Fließgeschwindigkeit. Zudem lässt sich die Berechnung des Abflusses auch auf diesen Bereich übertragen. Der Straßenquerschnitt wird nach Errichtung der Mauer auch hier eine Breite von rund 7,5 m haben. Die übrigen Parameter ändern sich nicht. Auch hier wurde mithilfe einer Videoaufnahme eine Fließgeschwindigkeit von etwa 4 m/sec. beobachtet. Es ist daher zu erwarten, dass der Wasserstand mit etwa 40 cm unverändert bleibt und sich auch die Strömungslinien nicht wesentlich ändern. Zudem wird die Hauptfließrichtung auf der Straße gehalten, so dass sie leicht von Hausnummer 16 abgelenkt wird.

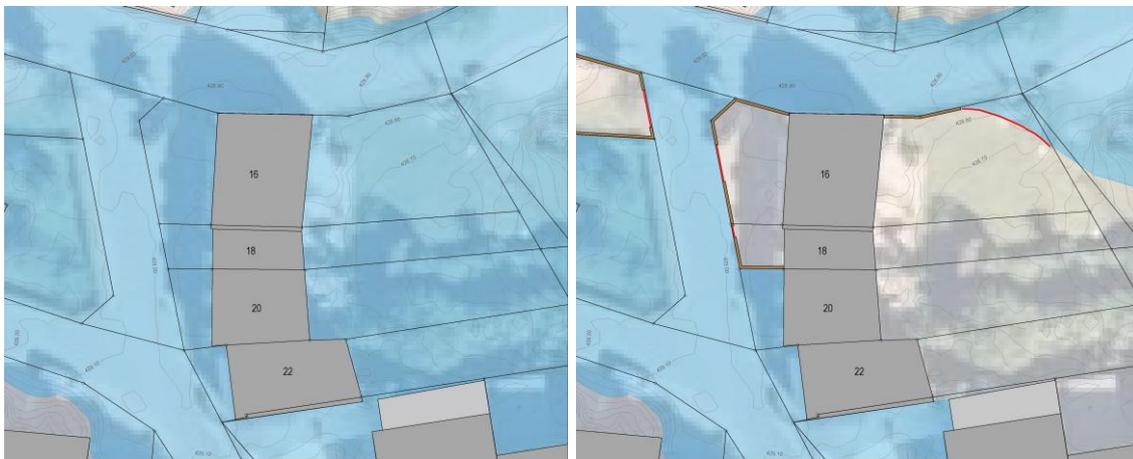
Abb. 10: Überflutungsfall (links) und Notabflussweg (rechts) im Bereich der Hausnummern 16-22

Im Bereich der Hausnummern 16 bis 22 könnte eine Überflutung der Wohngebäude durch die Errichtung einer Mauer entlang der Vorderseite bzw. der Grundstücksgrenzen hin zur Bachstraße abgewandt werden. Die Gebäude liegen rund 10 cm unter Straßenniveau, daher ist mit einem Einstau von bis zu 50 cm zu rechnen. Die Anwohner/Eigentümer der Hausnummern 20 und 22 verzichten auf die Errichtung einer Mauer und wollen sich in Eigenleistung durch Schutz der Gebäudeöffnungen und Hauseingängen mittels Schotts, Dammbalken oder Sandsäcken vor eindringendem Wasser schützen. Die Errichtung einer Mauer beschränkt sich daher auf die Hausnummern 16 und 18 bzw. die Flurstücke 91/1 und 91/2. Die Mauer soll entlang der Grundstücksgrenze geführt werden und an den Gebäuden angeschlossen werden. Vor Haus-Nr. 16 soll eine rund 3,5 breite Lücke als Zufahrt und vor Haus-Nr. 18 eine rund 1,0 m breite Lücke verbleiben die jeweils mittels Schotts oder

Dammbalken zu sichern sind. Da die Mauer insbesondere vor Haus-Nr. 16 quer zur Fließrichtung steht, stellt sie im Abflussfall ein Hindernis dar. Daher kann es in diesem Bereich zu einem Rückstau und Anstieg des Wasserspiegels kommen. Die Mauer sollte hier eine Mindesthöhe von 80 cm erhalten. Weiterhin ist auf eine stabile Gründung zu achten um dem Wasserdruck und dem Aufprall durch Treibgut Stand zu halten. Zudem ist ein sachgerechter Anschluss an den Hochbord bzw. die Straßenfläche zu achten um ein Unterspülen des Fundaments zu verhindern.

Im Rückwärtigen Bereich der Haus-Nr. 16 ist die Mauer als Verlängerung der Hauswand rund 7 m weiter zu führen, damit ein rückwärtiges Eindringen von Wasser verhindert und das Wasser in Richtung Bachlauf abgeleitet wird. Zusätzlich sollte eine kleine Verwallung (ca. 20-30 cm hoch) in Verlängerung der Mauer sicherstellen, dass der Abfluss in Richtung Bachbett stattfindet und nicht auf das Grundstück zurück fließen kann.
