3.4.3 Henkersbach (auch: Pelmer Bach), östlich der Gerolsteiner Straße

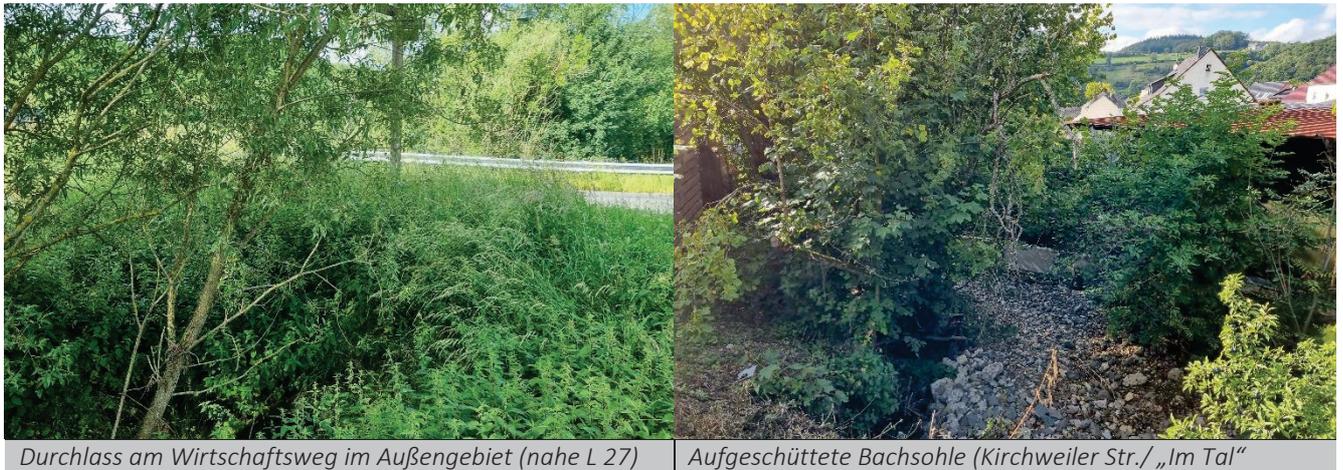
Durchlass am Wirtschaftsweg im Außengebiet (nahe L 27)

Aufgeschüttete Bachsohle (Kirchweiler Str./ „Im Tal“)

Freistellen des Durchlassbauwerks am Wirtschaftsweg im Außengebiet, in Angrenzung an die Landstraße (L 27) <ul style="list-style-type: none"> Entfernung von Baumbewuchs und Vegetation aus Abflussquerschnitt 	OG	kurzfristig
Berücksichtigung der Starkregenvorsorge bei künftigen Straßen- und Wegebaumaßnahmen des Fußweges östlich der Gerolsteiner Straße, Hauptstraße, Kreisstraße (K 33), Bahnhofstraße, Studentenring <ul style="list-style-type: none"> Verbesserung der Wasserführung bei Starkregen durch Anlage der Straße in einem negativen Dachprofil (Hauptstraße, K 33, Bahnhofstraße) Herstellung einer Notwasserführung bei Überlastung der Durchlassbauwerke durch entsprechende Modellierung der Straßenabschnitte über den Verrohrungen, bspw. durch eine Mulde, über die der Abfluss wieder in den nachfolgenden Gewässerabschnitt geleitet werden kann (Studentenring, Fußweg östlich der Gerolsteiner Straße) Ergänzend zu Notwasserführung über Straßendurchlässe: Optimierung der Geländer; Auswahl leicht durchströmbarer bzw. klappbarer Alternativen, um potenziellen Rückstau an Geländer zu vermeiden (Studentenring, Fußweg östlich der Gerolsteiner Straße) 	Straßenbaulast-träger	mittel- bis langfristig

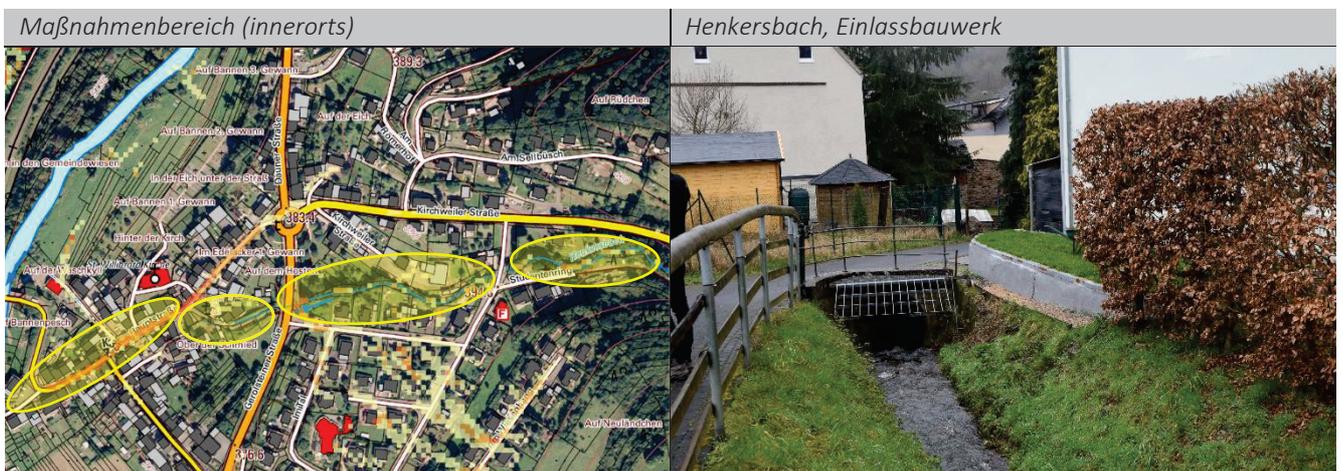
Am Einlassbauwerk westlich der Gerolsteiner Straße trat das Gewässer Mitte/ Ende der 90er Jahre über und der Oberflächenabfluss wurde entlang der Hauptstraße weitergeleitet. Ähnliche Auswirkungen hatte der Hochwasserabfluss des vergangenen Starkregenereignisses im Juli 2021, bei dem das Einlassbauwerk abermals überlastet war und das übertretende Wasser dem Gefälle nach, über die Hauptstraße, bis in die Bahnhofstraße oberflächlich abfloss, sodass die dort befindlichen Anliegergrundstücke durch das Hochwasser der Kyll als auch durch den Abfluss aus dem Henkersbach massiv betroffen waren.

Maßnahmenbereich (innerorts)

Henkersbach, Einlassbauwerk
