## BESCHLUSSAUSFERTIGUNG

### Sanierung Leichenhalle

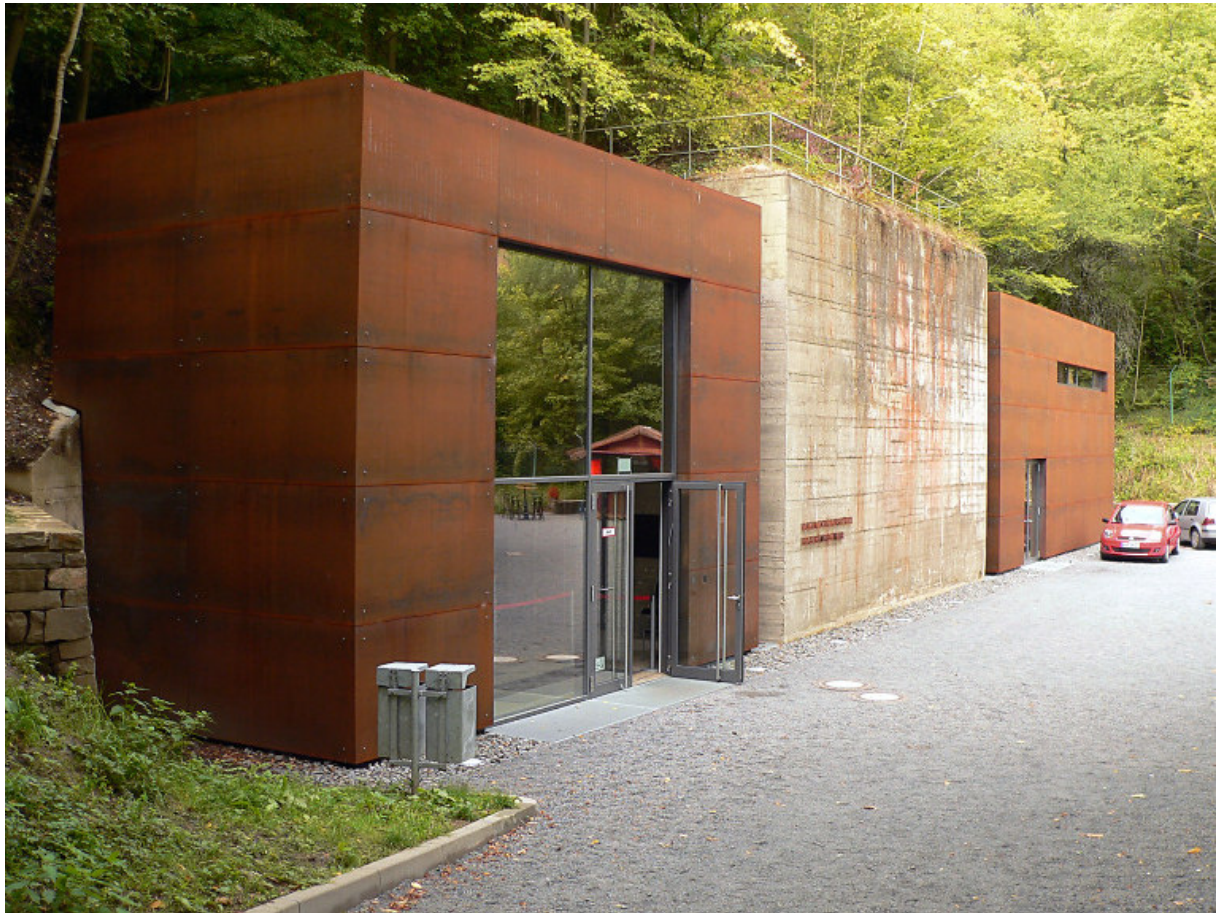
Beispiel für eine Vorhangfassade aus Cortenstahl

Ehem. Regierungsbunker Marienthal

Es wird eine hinterlüftete Fassade vor das bestehende Natursteinmauerwerk angebracht. Das würde bedeuten, dass die bestehende Natursteinfassade nicht weiter behandelt werden müsste. Die neu anzubringende Vorhangfassade würde das Mauerwerk dauerhaft vor Regen und somit Feuchtigkeit schützen. Es gibt hier mehrere Materialien in unterschiedlichen optischen Ausführungen, welche für diese Aufgaben in Betracht kommen können. Hier könnte beispielsweise eine Fassade aus Cortenstahl realisiert werden, welche eine ansprechende und passende Optik für die Leichenhalle bietet (Beispielbild im Anhang). Diese generelle Ausführungsweise hat den Vorteil, dass durch den Luftzwischenraum (zwischen Natursteinmauerwerk und Vorhangfassade) ein permanenter Luftzug entsteht, welcher evtl. auftretende Feuchtigkeit sofort vom Gebäude abtransportiert. Dies wird auch als „Kamineffekt“ bezeichnet. Hierbei könnte das Natursteinmauerwerk unter der aufgebrachten Fassade gründlich abtrocknen. Ein Einhausen wäre bei dieser Variante somit nicht notwendig. Dies wäre die langlebigere der beiden Varianten.
