## BESCHLUSSAUSFERTIGUNG

### Hochwasserschäden nach dem Unwetter am 14.07.2021

## 1. Wiederholte Überschwemmungen Wassereinlauf Kreuzung Wirftst. /Feldstr.

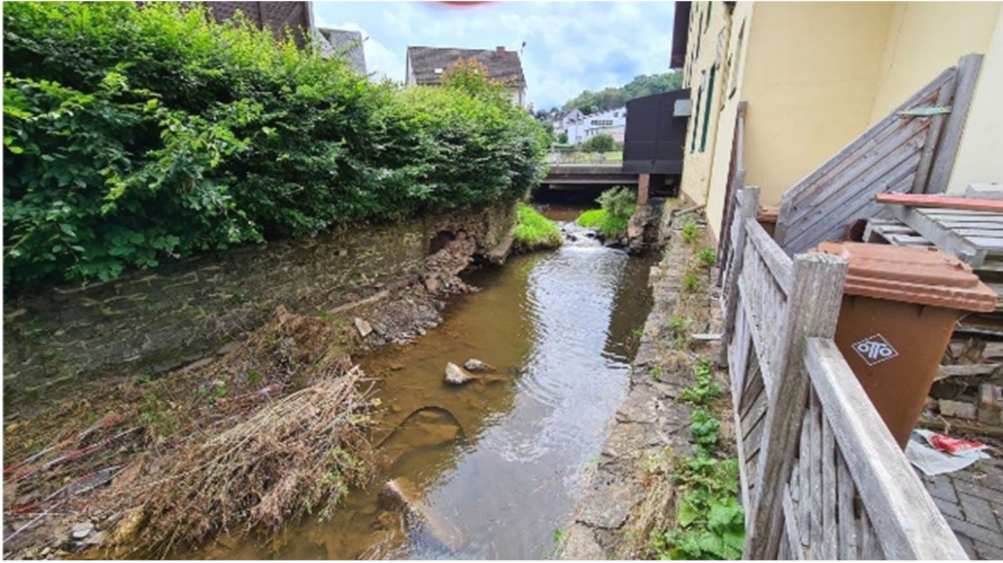
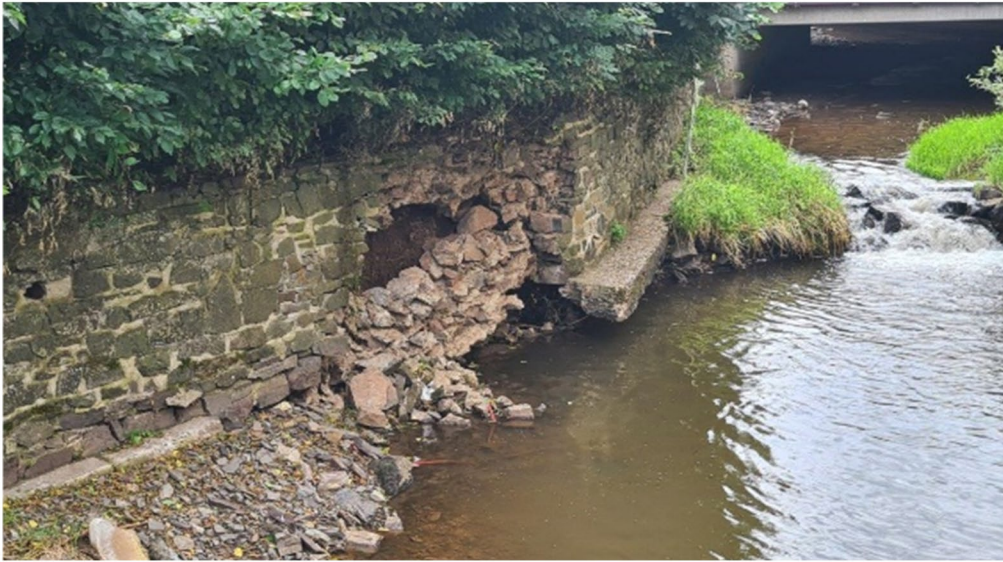
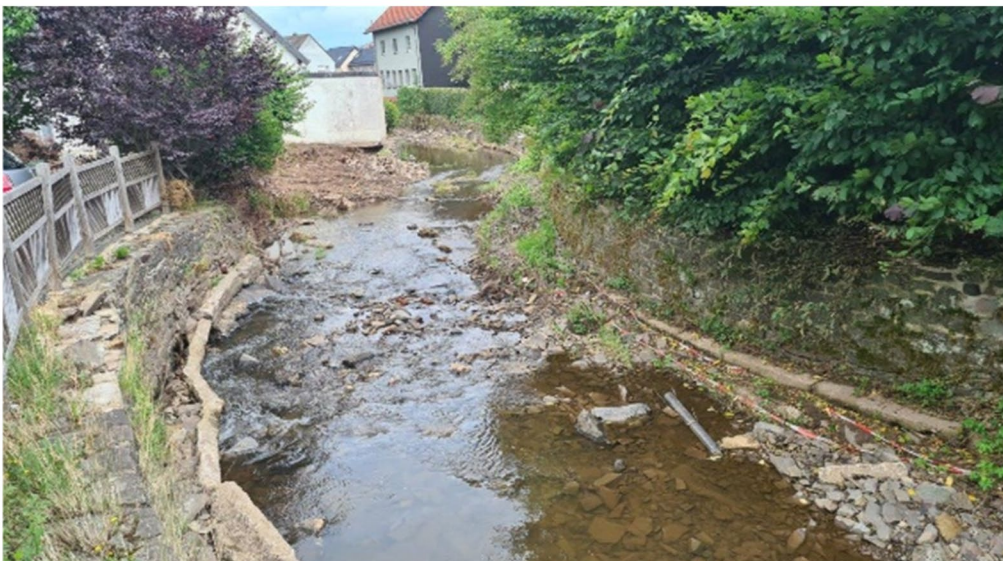
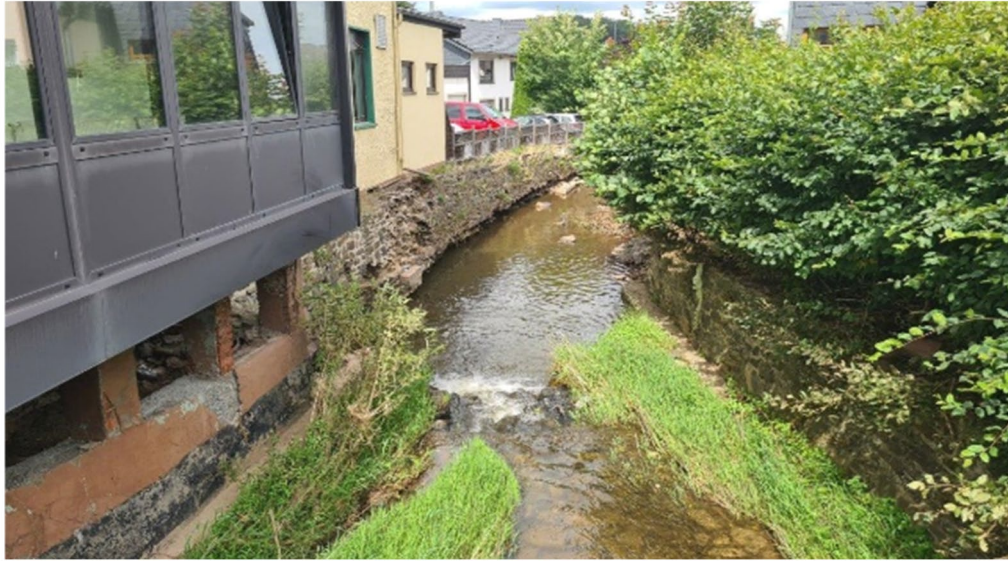
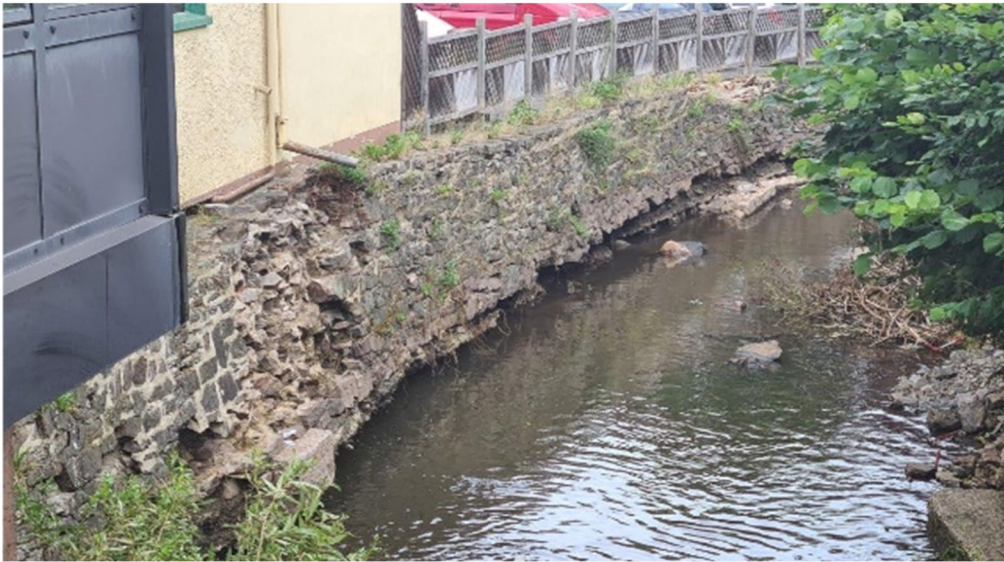
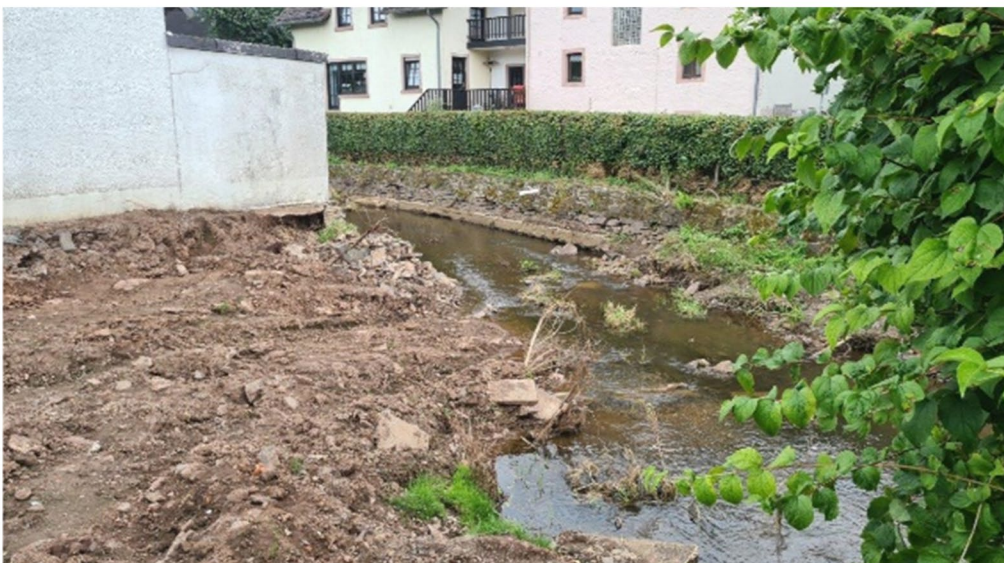
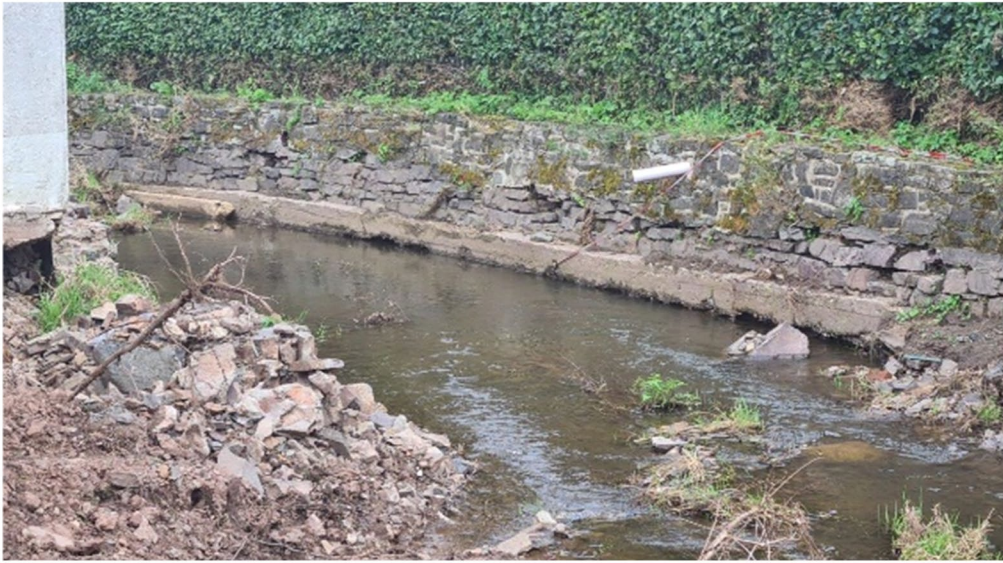
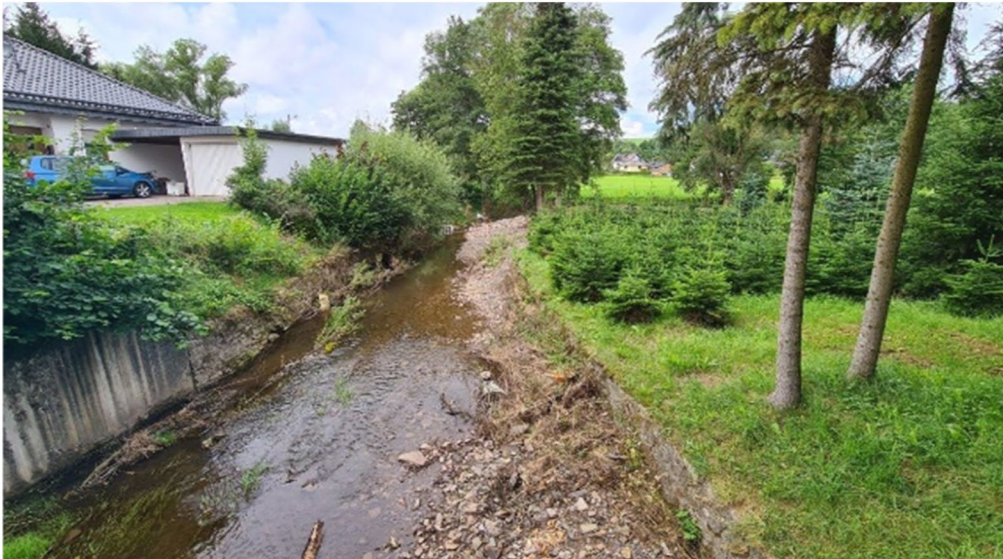
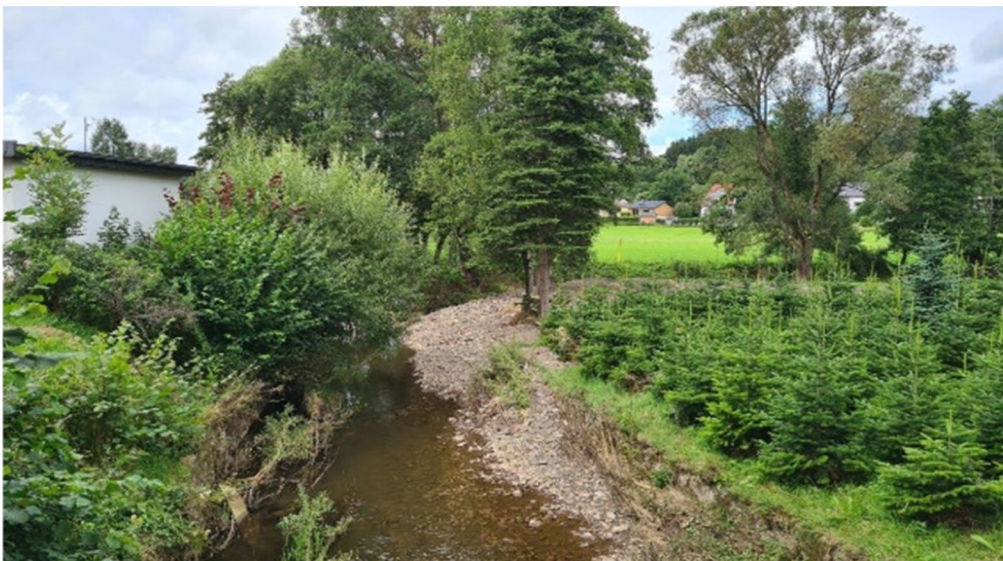
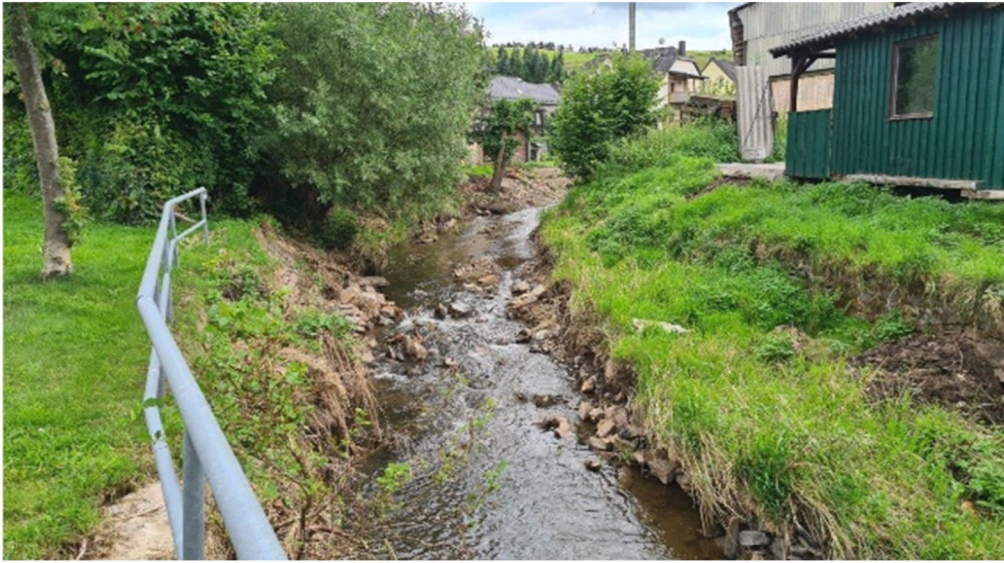
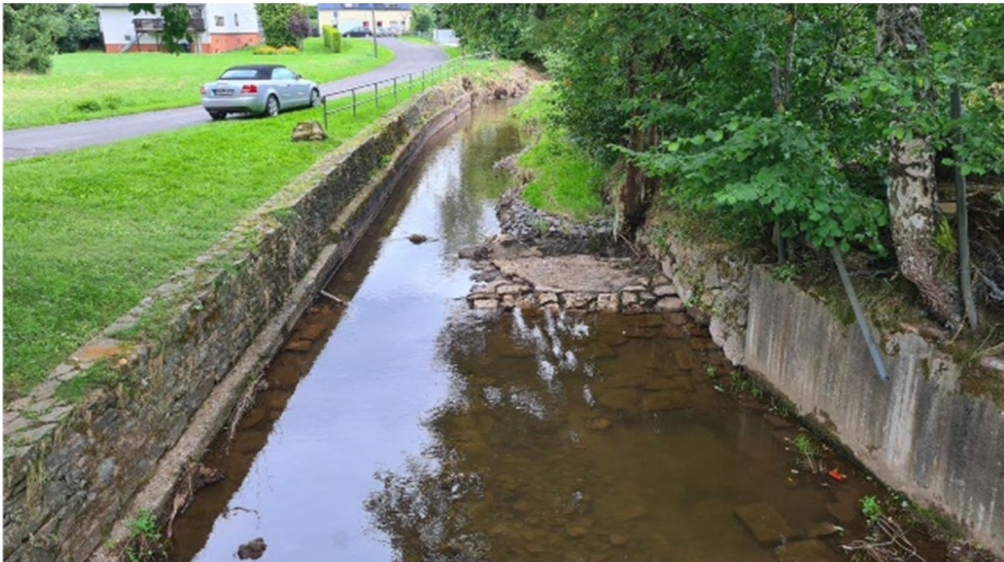
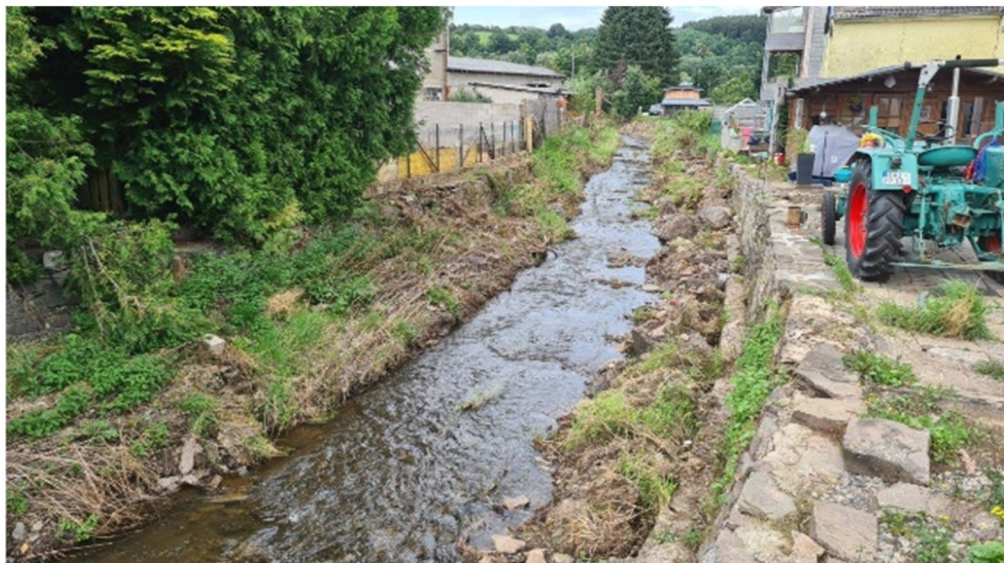
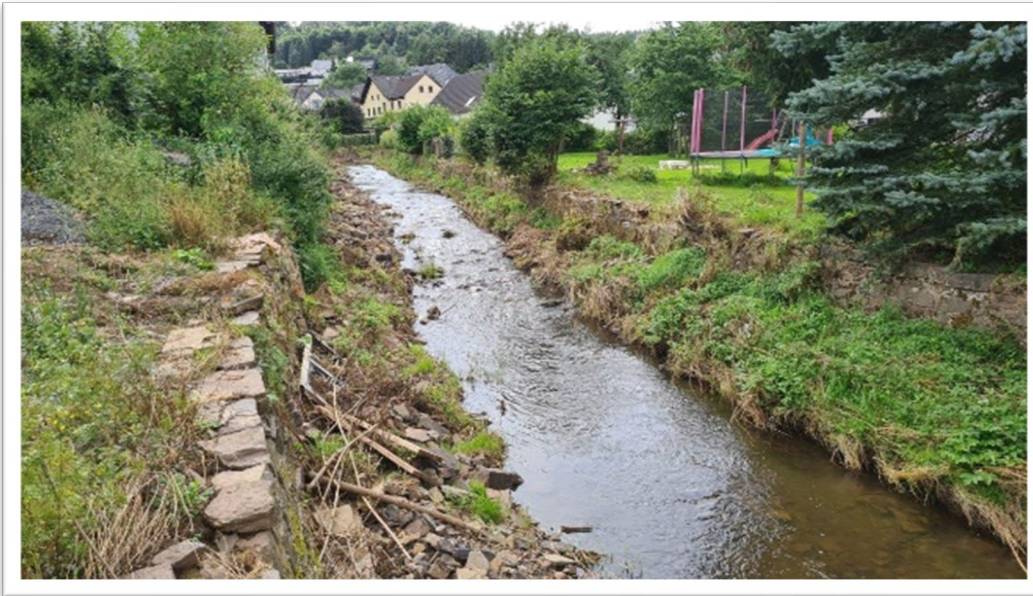
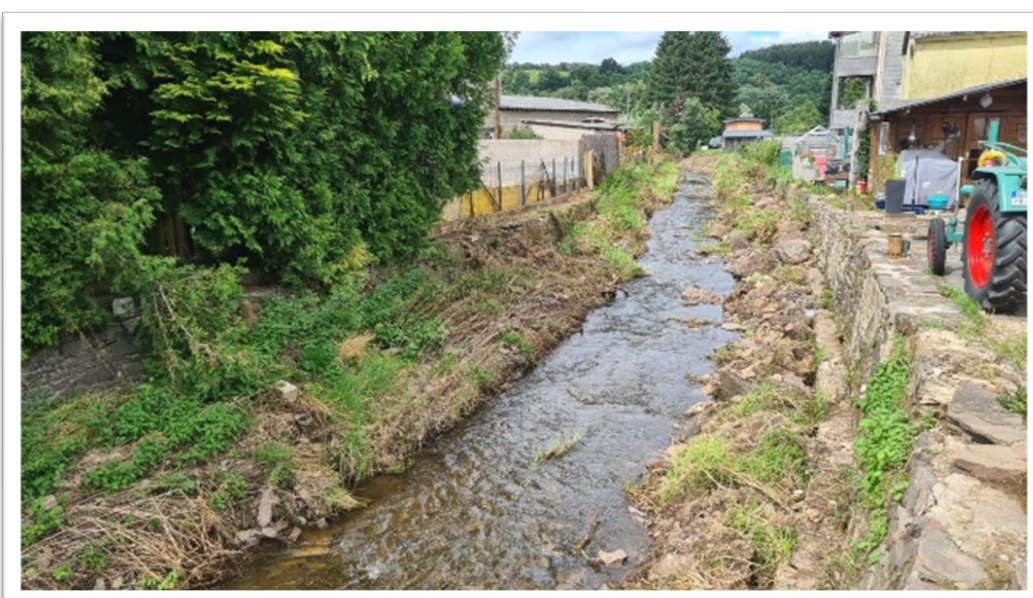
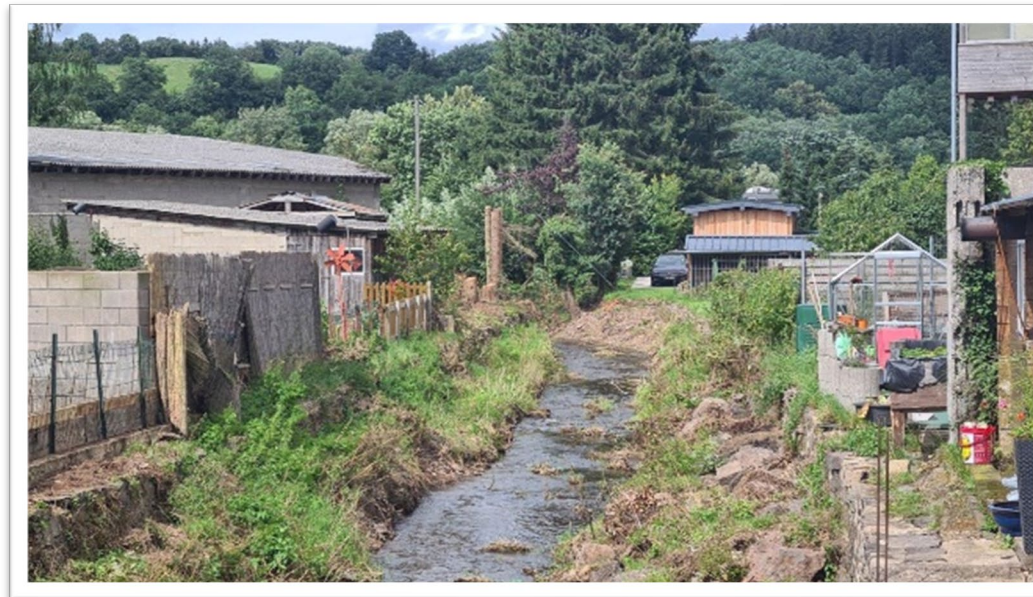
Zur Information die nachstehende Mail incl. Fotos 01-15 vom 09.08.2021 an die VG, Herrn Bürgermeister H. P. Böffgen u. Fachbereich 2 -Bauen und Umwelt- zur Kenntnis.

*Auf den beigefügten Aufnahmen sehen Sie, dass teilweise die alten Mauern so zu sagen „in der Luft“ hängen und weitere Dinge im Argen sind.*

*Das Ausmaß der Beschädigungen an Bachbett und Ufermauern sind nun, nach gesunkenem Wasserstand erkennbar und es besteht aus unserer Sicht akuter Handlungsbedarf, da die Standsicherheit augenscheinlich nicht mehr gegeben ist.*

*Unmittelbar hinter der Brücke (Schwammertstraße B421) hat sich durch das Hochwasser eine Vertiefung gebildet.*

*Das Bachbett liegt dort min. 1,00 – 1,50m unter der früheren Sohle und damit unter der Gründungssohle der Wirftmauern.*

*Im hinteren Bereich des Hauses Schwammertstraße 3 -Praxis Dr. Steigerwald- ist die Gründung und die Mauer auf einer Länge von ca. 3-4 m ausgebrochen.*

*Auf der Seite Schwammertstraße 1 -Polat- ist die Ufermauer auf einer Länge von ca. 25-30m komplett unterspült und auf einer Länge von ca. 3m ausgebrochen. Ob die Hauswand an der Stelle auf die Ufermauer ablastet müsste noch geklärt werden.*

*Im weiteren Verlauf auf der linken Seite Kirchstraße Flur 7, Flurstück 56 -Garten Meyer- ist die Ufermauer auf einer Länge von ca. 20-25m während des Hochwassers in die Wirft gekippt. Am Haus Kirchstraße 7 -Bungartz- wurden am Samstag, 18.07.2021 Notsicherungsmaßnahmen in Abstimmung mit Herrn Steffes durchgeführt.*

*Weiter abwärts sind die Mauern links u. rechts z.t stark beschädigt, Steine und Fugen ausgespült.*

*Am Wehr vor der Brücke Kirchstraße ist die Bachbettung weitgehend zerstört.*

*An der Mündung zur Kyll haben sich derart viele Geröllmassen angelagert, sodass der Ablauf bei einem erneuten Starkregen behindert sein könnte.*

*Es ist für uns nicht abschätzbar wie sich die Mauern (gerade im oberen Bereich) verhalten, denken aber, dass eine zeitnahe Bearbeitung / Sicherung dringend geboten ist.*

*Egal ob Renaturierung oder Sanierung, hier sollte möglichst zeitnah reagiert werden, um schlimmere Schäden zu verhindern. Nicht abzusehen sind bereits jetzt schon evtl. Regressansprüche von Anliegern.*

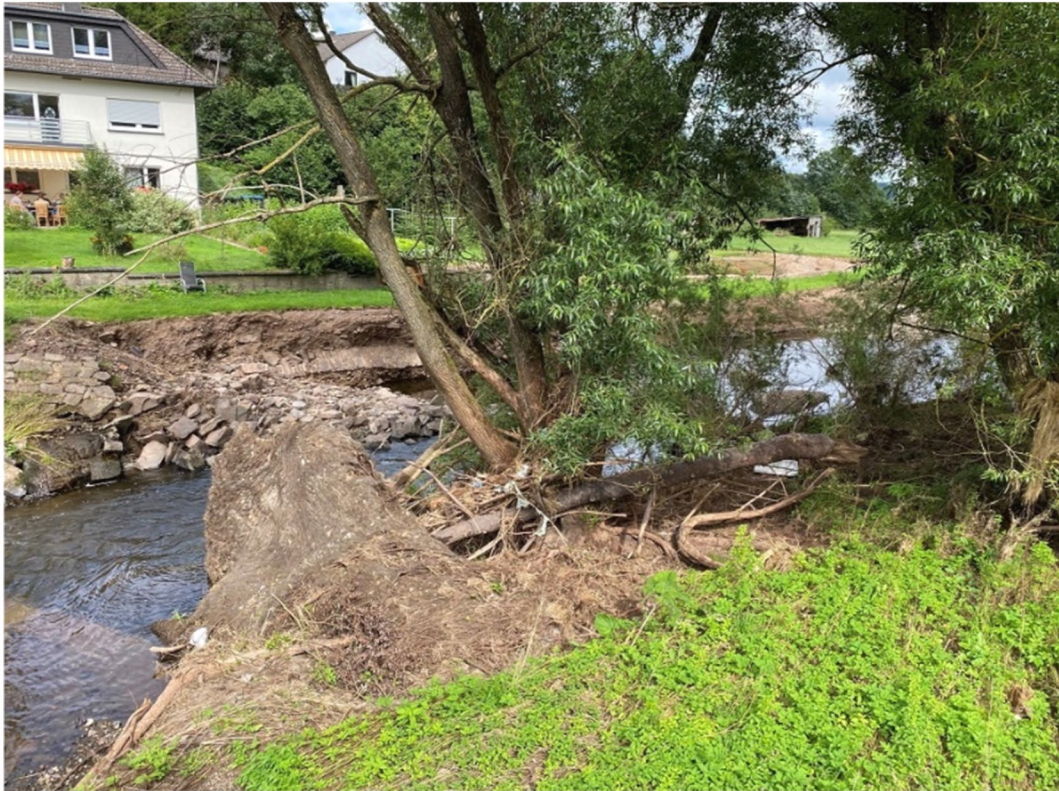
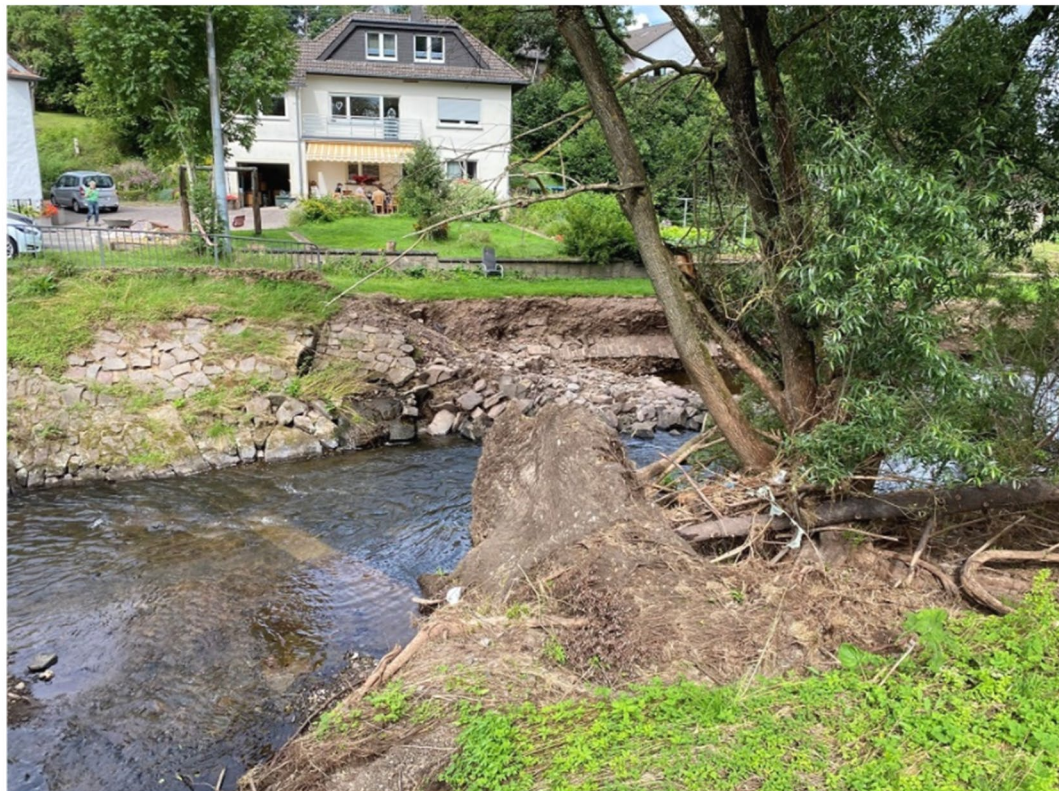
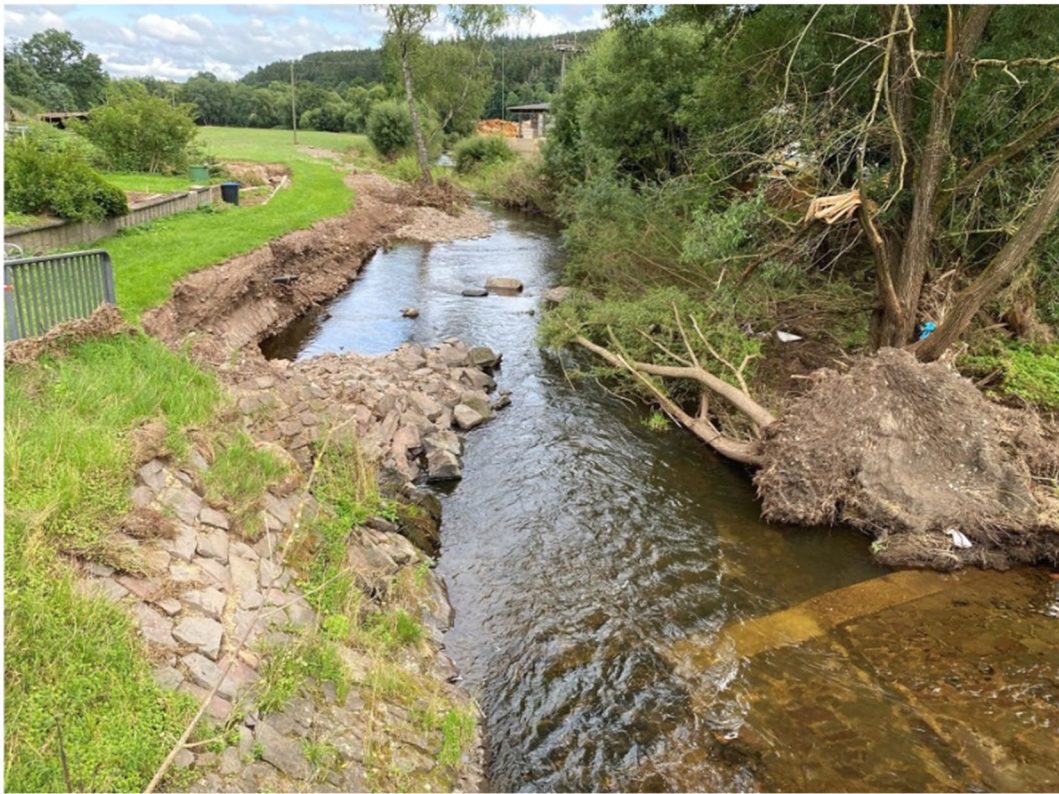
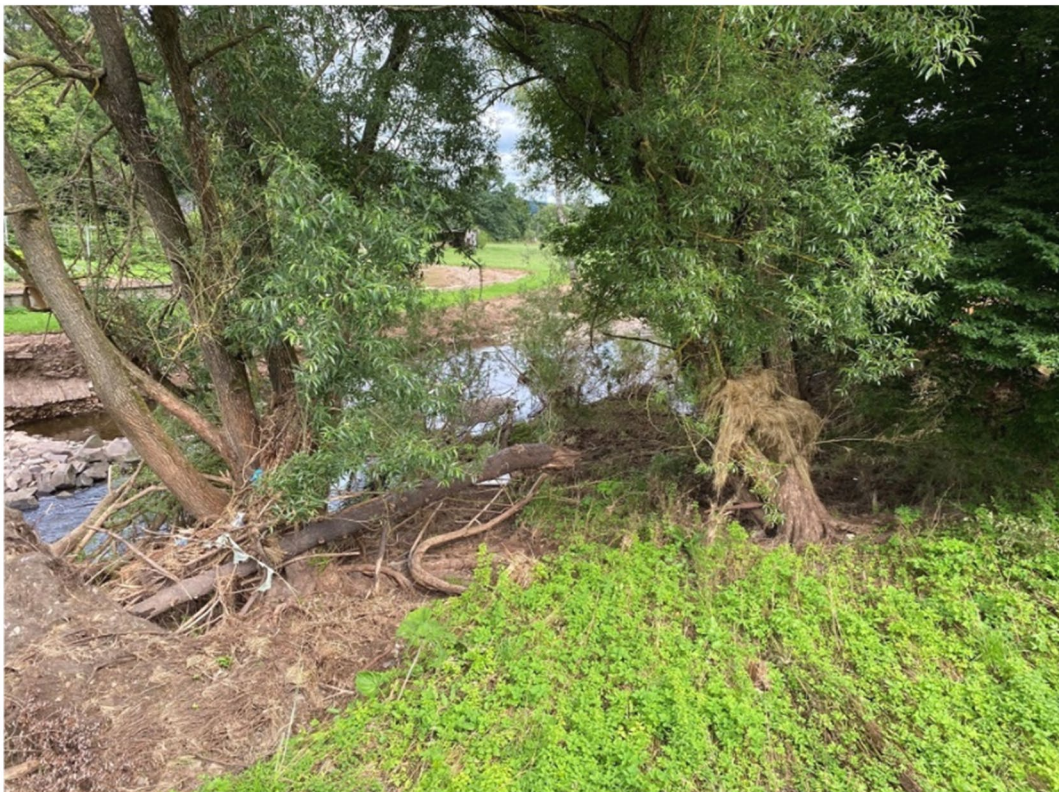
Nach der Katastrophe vom 14.07.2021 ist der Abfluss unterhalb der Kyllbrücke in weiten Teilen wiederhergestellt, da die Flut hier Bäume entwurzelt und alte Uferbefestigungen mitgerissen hat. Die Kyll ist hier fast doppelt so breit wie vorher. Hierdurch ist die Zufahrt zu den Grundstücken unterhalb des Hauses Knörr stark in Mitleidenschaft gezogen, sodass diese nicht mehr befahrbar ist.

*In diesem Zusammenhang weise ich auch auf das sehr stark ausgeschwemmte Kyllufer hinter der Brücke in Niederkyll hin. Auch hierzu füge ich einige Aufnahmen (16-19) bei.*

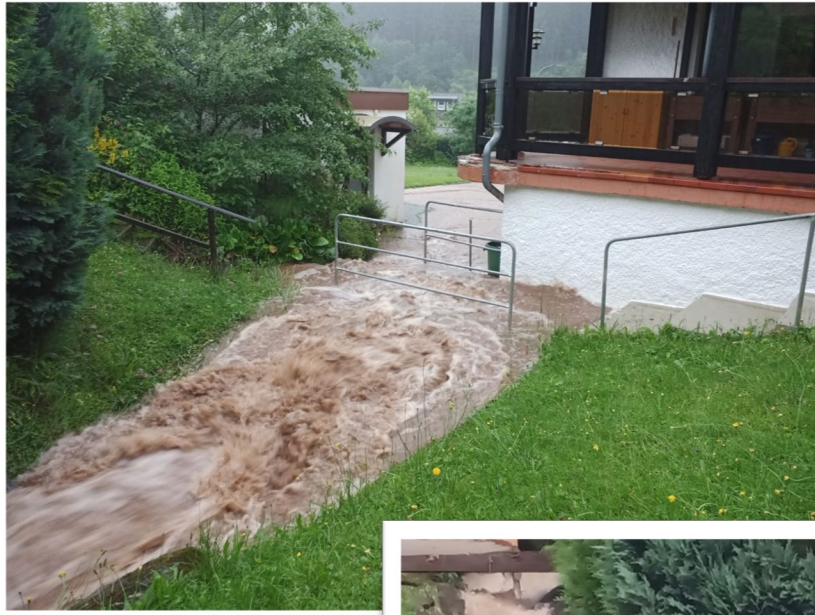
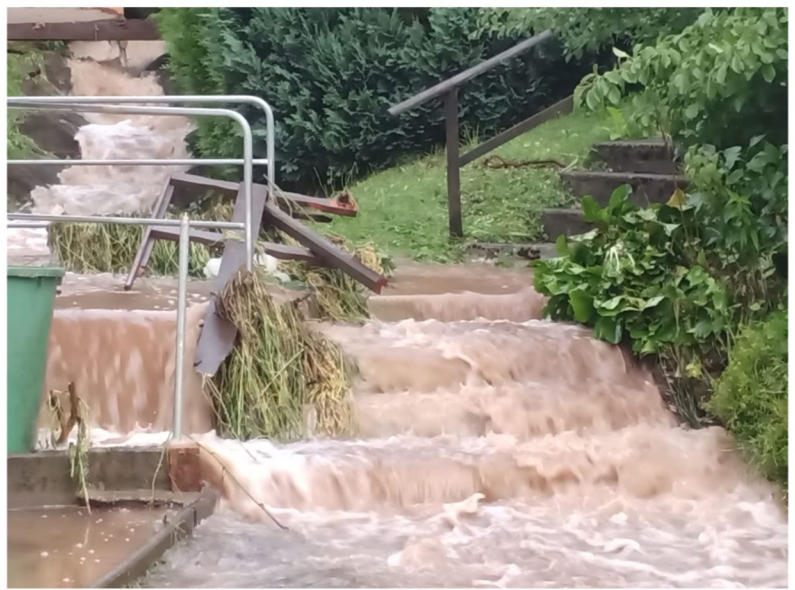
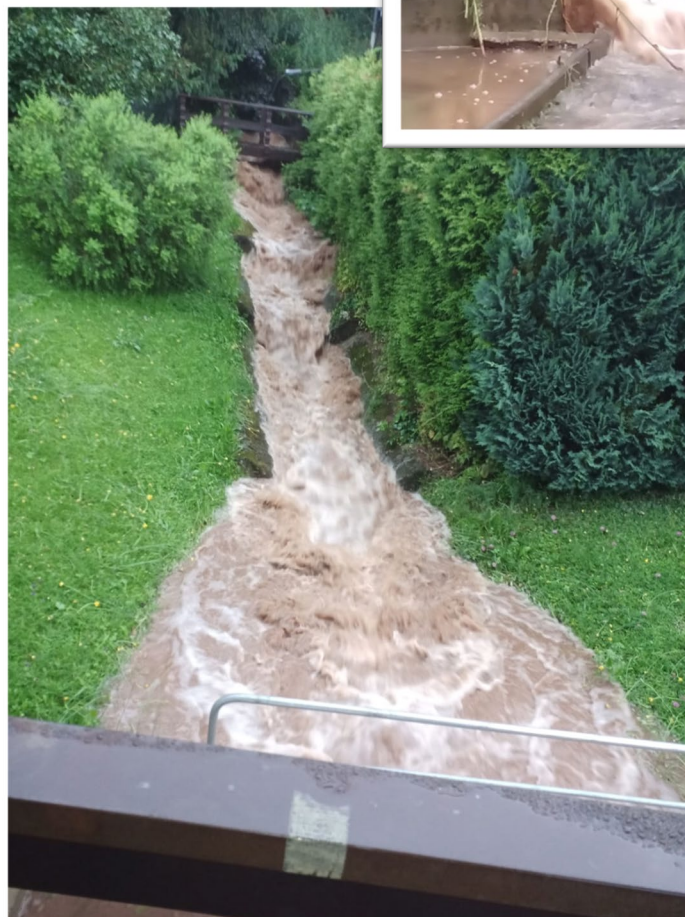
Hier kam es beim Hochwasserereignis (wie offenbar bereits bei früheren geringeren Hochwassern) zur Überlastung der Verrohrung DN 500 auf dem Grundstück Feldstraße 4. Wasser trat über den Hof in das Bankett der „Feldstraße“ welches bis zu 1 m ausgespült wurde (siehe Fotos 20-22). Vor der „Wirftstraße“ befindet sich ein Sand- und Geröllfang, in den das Wasser dann teilweise wieder zurückgeflossen ist; meist aber weiter talwärts über die „Wirftstraße“ hinweg in Richtung dortiger Bebauung.

Nach den Aussagen der Teilnehmer vor Ort, ist der Vorfluter oberhalb des „Talweg“ nicht über die Straße getreten, der dortige Geröllfangrost wurde zu Beginn des Hochwassers entfernt, die Verrohrung unter der „Talstraße“ hat dem Wasseranfall hydraulisch genügt. Die Verrohrung unter dem „Talweg“ ist in der Dimension DN 800 ausgeführt, die hydraulisch viel leistungsfähiger ist als die talwärts im Grundstück Feldstraße 4 ausgeführte Verrohrung DN 500. Das erklärt auch den hier stattgefundenen Wasserübertritt mit der Folge der Ausspülung des Bankettbereichs in der „Feldstraße“.

Vor Ort wurde empfohlen, das Bankett der Feldstraße mit Asphalt zu befestigen und dabei mit einer Neigung von der Straße weg zur Hecke und weiter unten zum Sand- und Geröllfang hin auszubilden, damit ein späterer Wasserübertritt hier wieder weitestgehend in den Vorfluter zurückläuft.

Weiterhin ist der Eigentümer Grundstück Feldstraße 4 aufzufordern, die unterdimensionierte Verrohrung DN 500 unter seinem Hof durch eine Verrohrung der Dimension mind. DN 800 (wie oberhalb im „Talweg“ berechnet und verbaut) zu ersetzen. Ggfls. ist dies auch über die Gewässeraufsicht KV Vulkaneifel anzuordnen.
