# Niederschrift über die öffentliche Sitzung des Ortsgemeinderates der Ortsgemeinde Wiesbaum

### **TOP 3: Neubau Dorfgemeinschaftshaus Wiesbaum - Informationen zum Ergebnis der Ausschreibung der Planungsleistungen Vorlage: 1-0072/23/39-004**

Dokumentation und Maßnahmen

Das vorliegende Konzept betrachtet Hochwasser verursacht durch die Bäche im Ort, Überschwemmungen durch wild abfließendes Wasser von Hängen und Schäden durch Kanalüberstau.

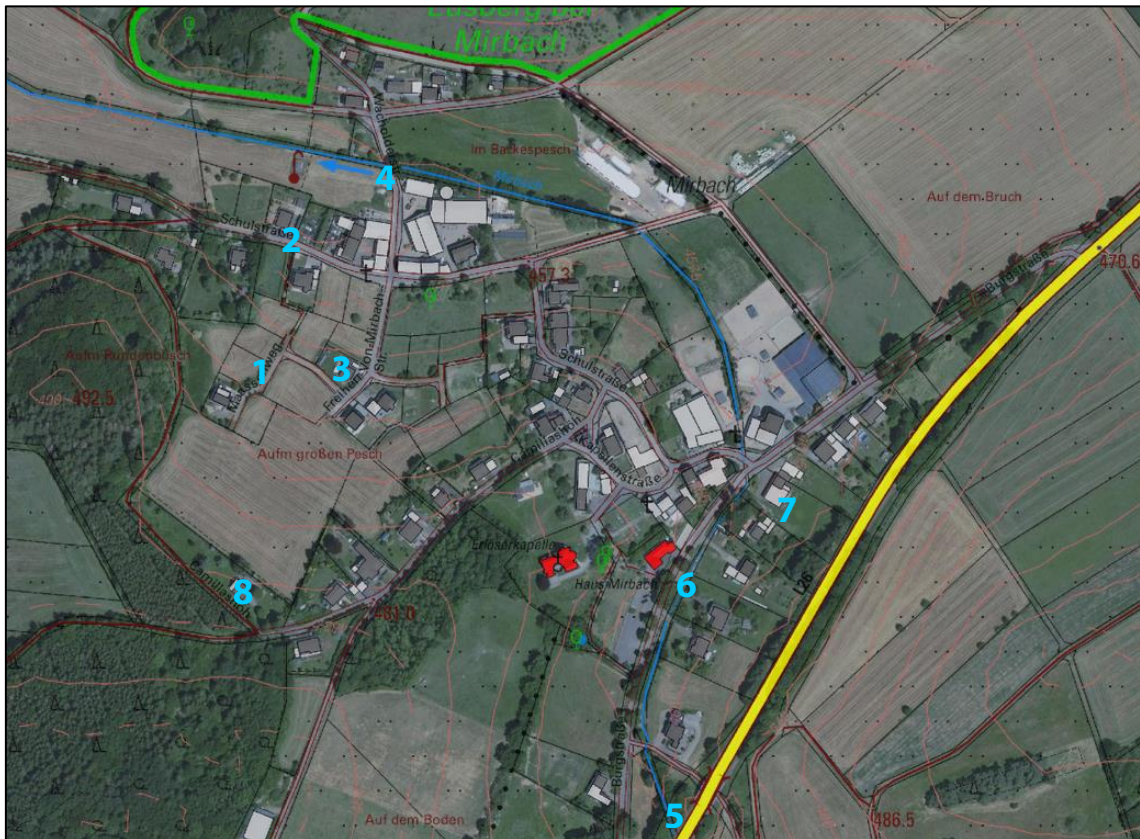
Abb. 9: Kritische Punkte / Gefährdete Bereiche in Mirbach

1. Außengebietswasserzutritt (Maassenweg)
2. Außengebietswasserzutritt (Schulstraße)
3. Außengebietswasserzutritt (Freiherr von Mirbach Straße)

4. Ausufern des Mirbachs (Wachholderstraße)
5. Ausufern des Mirbachs an Unterführung L26
6. Ausufern des Mirbachs (Burgstraße)
7. Außengebietswasserzutritt (Burgstraße)
8. Außengebietswasserzutritt (Camillashöh)

- Zu 1) Auf dem Maassenweg sammelt sich konzentriert abfließendes Hangwasser, dabei werden die Bankette großflächig ausgespült und angrenzende Grundstücke / Gebäude überflutet; das Wasser fließt weiter in Richtung Schulstraße und von dort in den Mirbach
- Zu 2) Außengebietswasser dringt von Westen in die Schulstraße ein und überflutet ein Gebäude
- Zu 3) Außengebietswasser aus dem Hang fließt in Richtung der Freiherr-von-Mirbach-Straße und überflutet dort ein bebautes Grundstück
- Zu 4) Der ausufernde Mirbach überflutet Flächen beidseits des Wachholderweges; bei starker Strömung werden Wirtschaftsgebäude des angrenzenden landwirtschaftlichen Betriebs überflutet

- Zu 5) Bei Hochwasser wird der Durchlass des Mirbach unter der L26 überlastet, das Wasser staut sich an und fließt über den nördlich gelegenen Durchlass eines Wirtschaftsweges unter der L26 hindurch in Richtung Ortseingang und verursacht Schäden u.a. am Grundstück Burgstraße 2

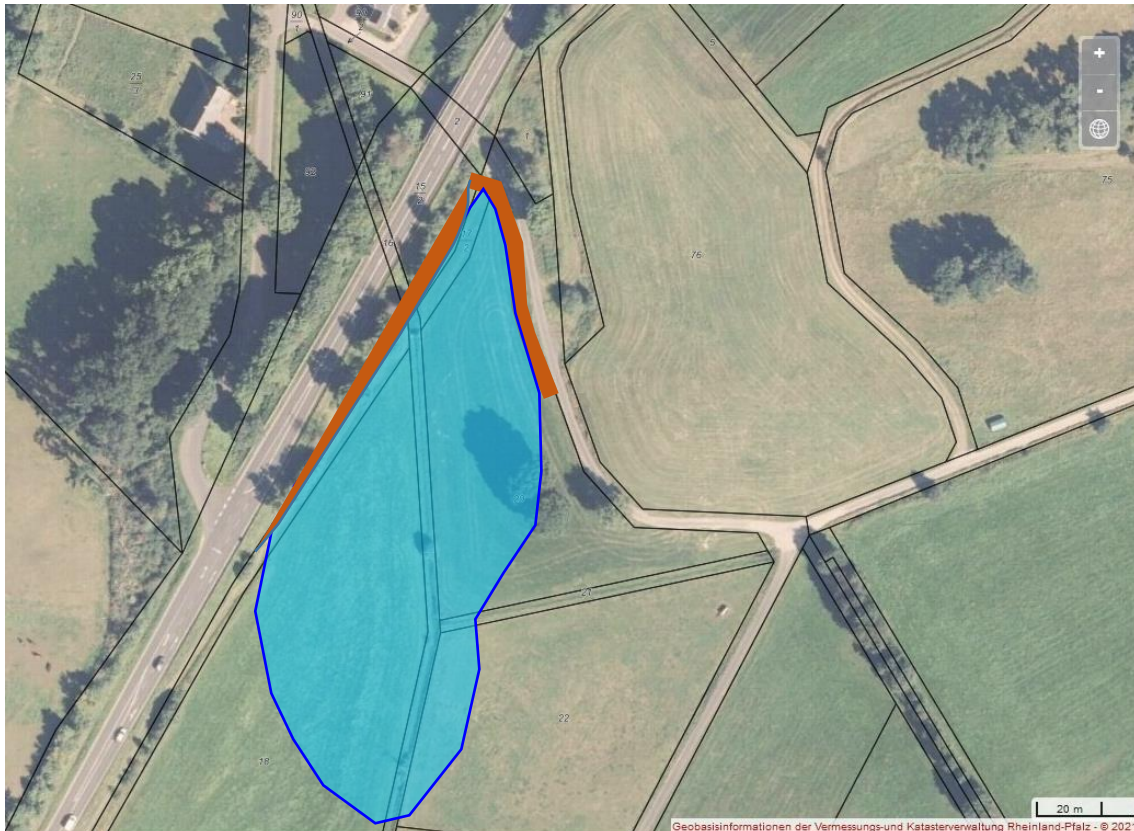
Abb. 12: Anlage eines Erdwalls zur Schaffung einer Retentionsmulde am Mirbach oberhalb der L26 sowie einer Vorschüttung am Straßendamm der L26

Mit dem Landesbetrieb Mobilität ist Lage und Ausmaß der geforderten Vorschüttung zum Straßendamm der L26 zu klären.

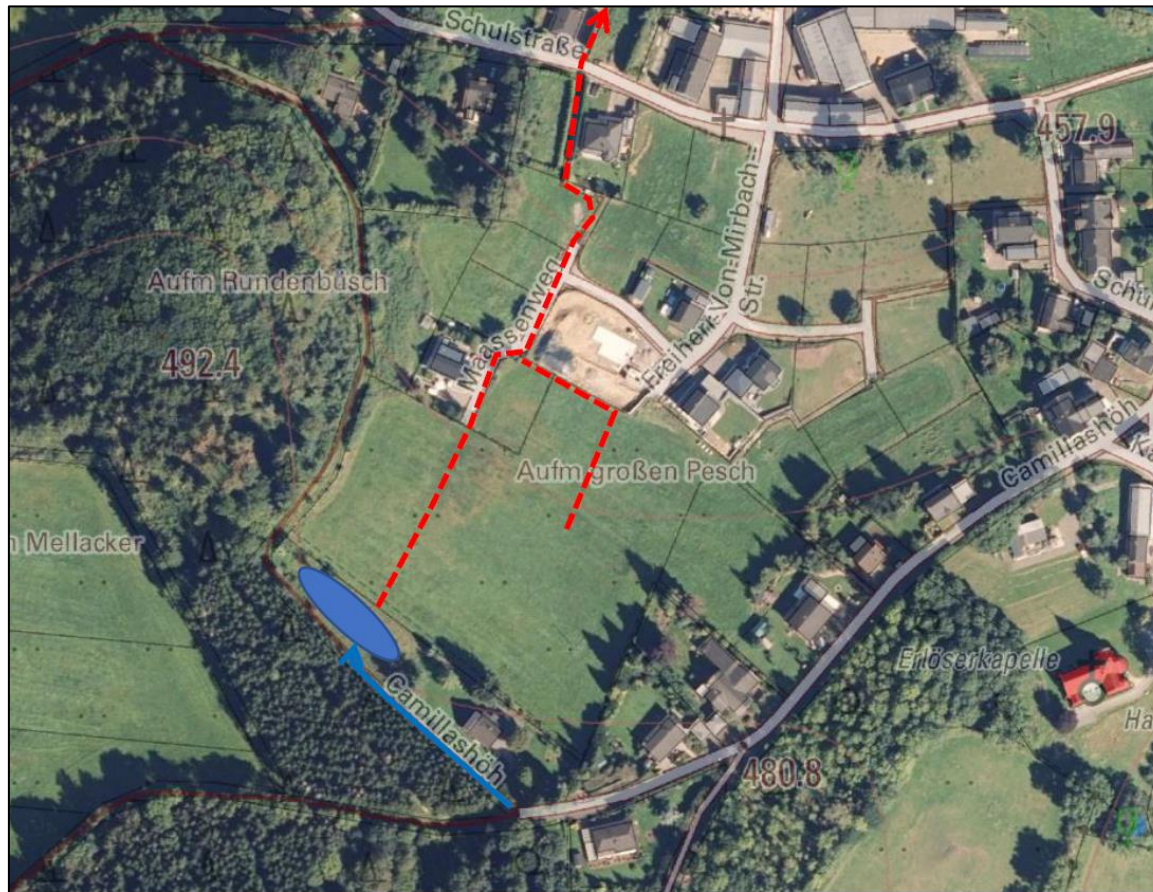
Abb. 17: Vorschlag Entwässerung Neubaugebiet mit Retentionsmulde, freizuhaltenden Notabflusswegen und Fanggraben entlang des Waldweges (der Drosselablauf aus der Retentionsmulde in den noch zu errichtenden Regenwasserkanal ist nicht dargestellt)

*Es wird deshalb vorgeschlagen, die spezielle Abflusssituation bei der Planung des Baugebietes (im Bebauungsplanverfahren) in einem Entwässerungskonzept zu regeln. Mit Retentionsmulden auf den Privatgrundstücken, der Anlage einer Retentionsmulde zwischen Bebauung und Waldrand (im Bereich der aktuell „quelligen“ Feuchtwiese) und der Freihaltung eines Notabflussweges in Verlängerung des Maassenweges bis zur Retentionsmulde könnte eine Bebauung ohne Gefährdung der Unterlieger möglich sein (siehe Abb.17.) Die öffentliche Mulde unterhalb des Waldweges sollte mit einem Drosselablauf in den neuen*

*Regenwasserkanal ausgestattet werden, um schadlos eine kontinuierliche Entleerung zu ermöglichen. Entlang des Wirtschaftsweges am Waldrand sollte zusätzlich ein Fanggraben errichtet werden.*
